# PROGRAMA DESCARACTERIZAÇÃO DO GERMANO

## RELATÓRIO DESEMPENHO TRIMESTRAL - Nº 09

### JAN / FEV / MARÇO DE 2024

| OBJETIVO DO RELATÓRIO |
|---|
| <p>O presente relatório tem o objetivo de informar sobre o andamento das obras de descaracterização das estruturas geotécnicas alteadas a montante da Barragem do Germano, a fim de garantir a estabilidade de longo prazo, bem como a reconformação final do reservatório e a recuperação ambiental das áreas. Além disso, considera também o acompanhamento da etapa de monitoramento ativo da Cava do Germano.</p> <p>Referência: TAP 5442/5443</p> |

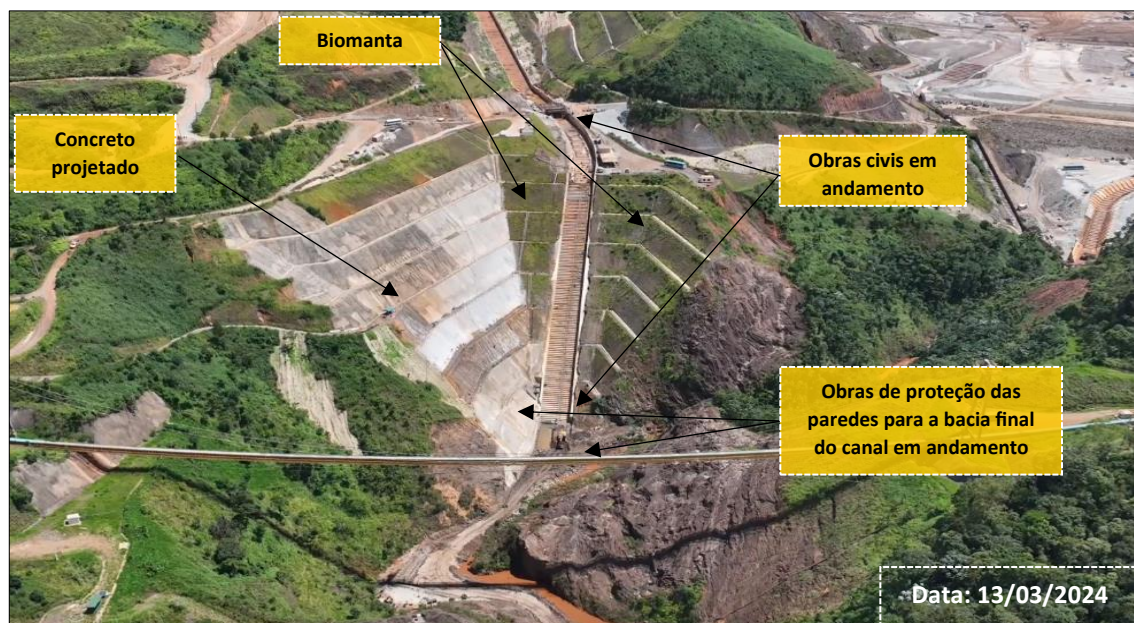
Figura 11: Trecho Final do Canal de Drenagem Principal – Obras em Andamento

Na figura 11 pode-se observar a implantação de dispositivos de proteção ambiental nas áreas das escavações obrigatórias do CDP. Na margem direita foi executado concreto projetado na porção superior e aplicado revestimento temporário do tipo geomembrana nos taludes inferiores. Na margem esquerda foi aplicada biomanta.

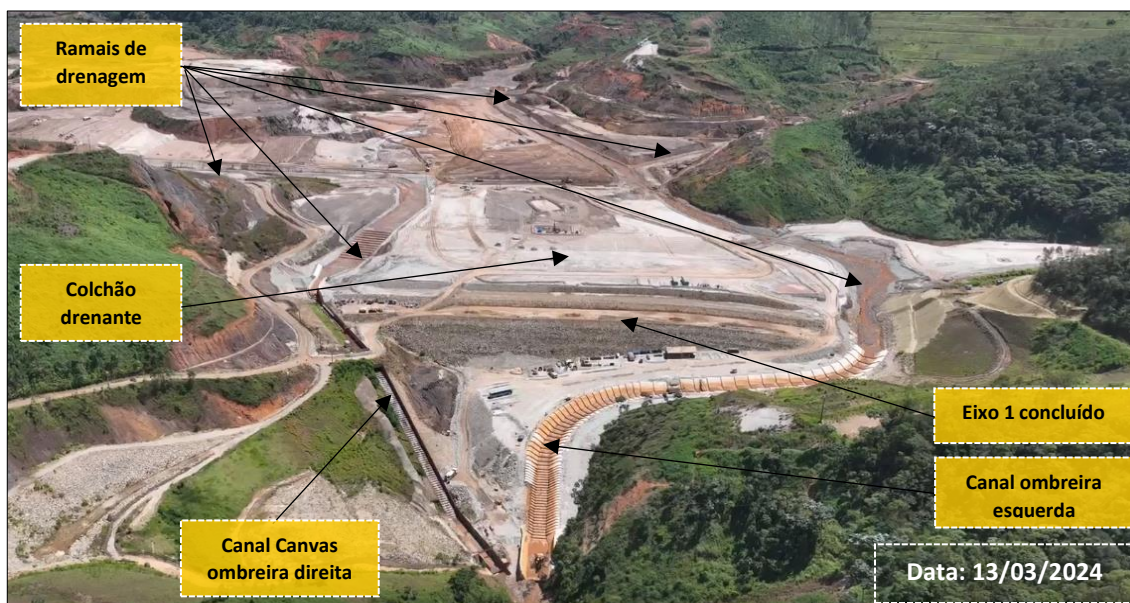
Figura 14: Canais de Drenagem do Eixo 1 – Obras em Andamento

A figura 14 destaca a região a montante do Eixo 1, com canais de drenagem superficial que coletam contribuições de drenagens naturais da margem esquerda do vale. Foi necessário implantar “sumps” para contenção de sedimentos no trecho inicial desses canais, mitigando o arraste de partículas sólidas para áreas a jusante. O Vale do Fundão (a montante do Eixo 1) foi preenchido, não apresentando acúmulo de água (não há reservatório). A Samarco considera antecipar a conclusão das obras de descaracterização do Eixo 1 em 2024.

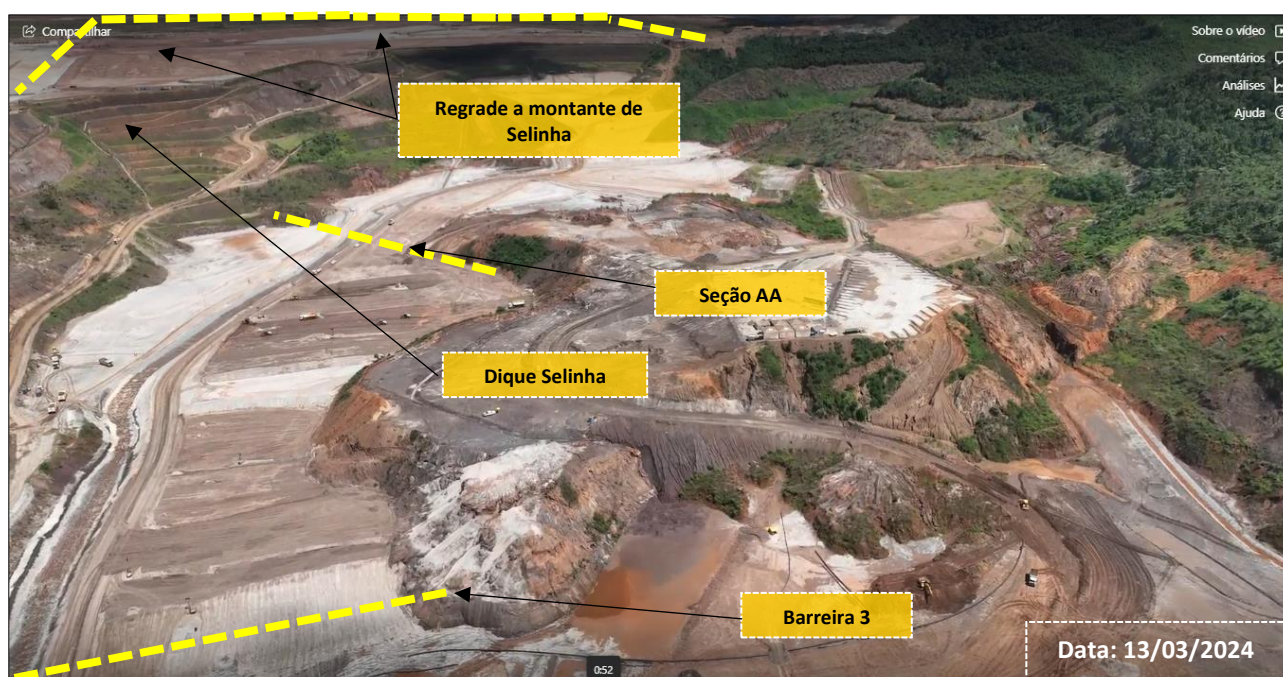
Figura 59: Dique Selinha – Preenchimento a Montante da Barreira 3 e Seção AA (Obras Em Andamento)

A jusante do dique Selinha, o preenchimento a montante da Barreira 3 e Seção AA está em andamento, conforme apresentado na figura 59. A construção da berma de reforço de Selinha está prevista para ser iniciada em abril de 2024 e concluída no ano corrente, com um volume de material compactado de aproximadamente 1.107.000 m<sup>3</sup>.

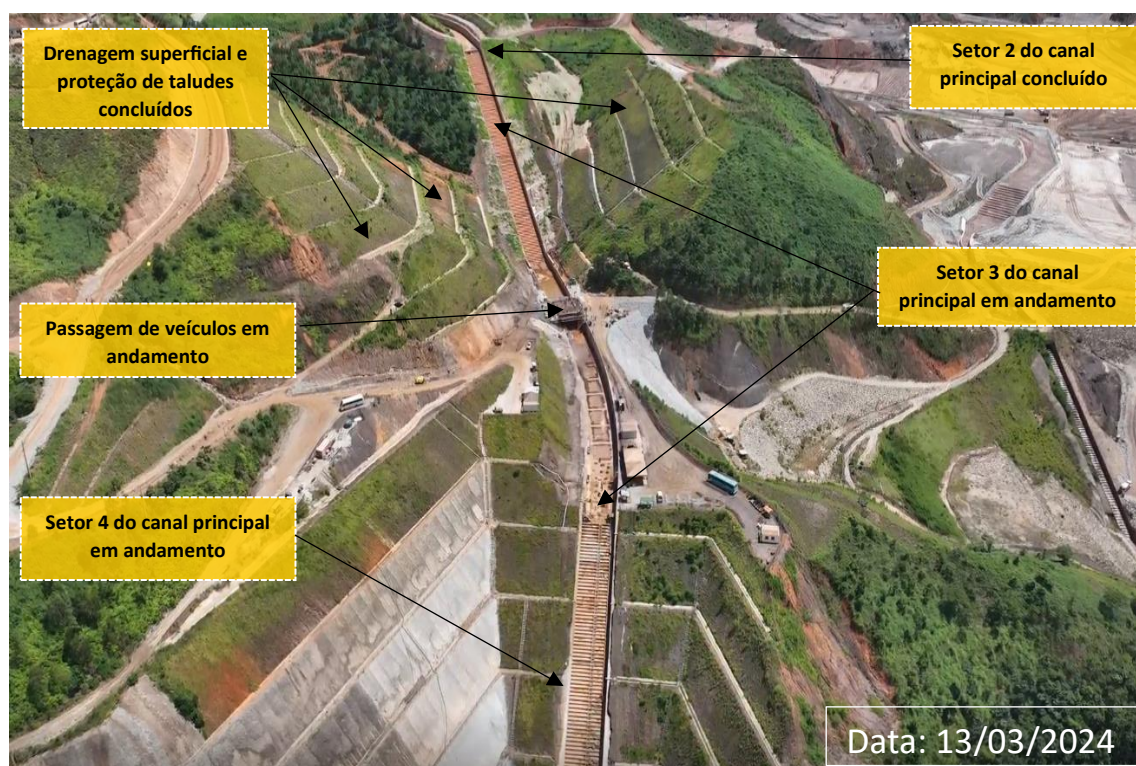
Foto 4: Vista do Setor 3 do Canal Principal – Paredes do Canal em Andamento

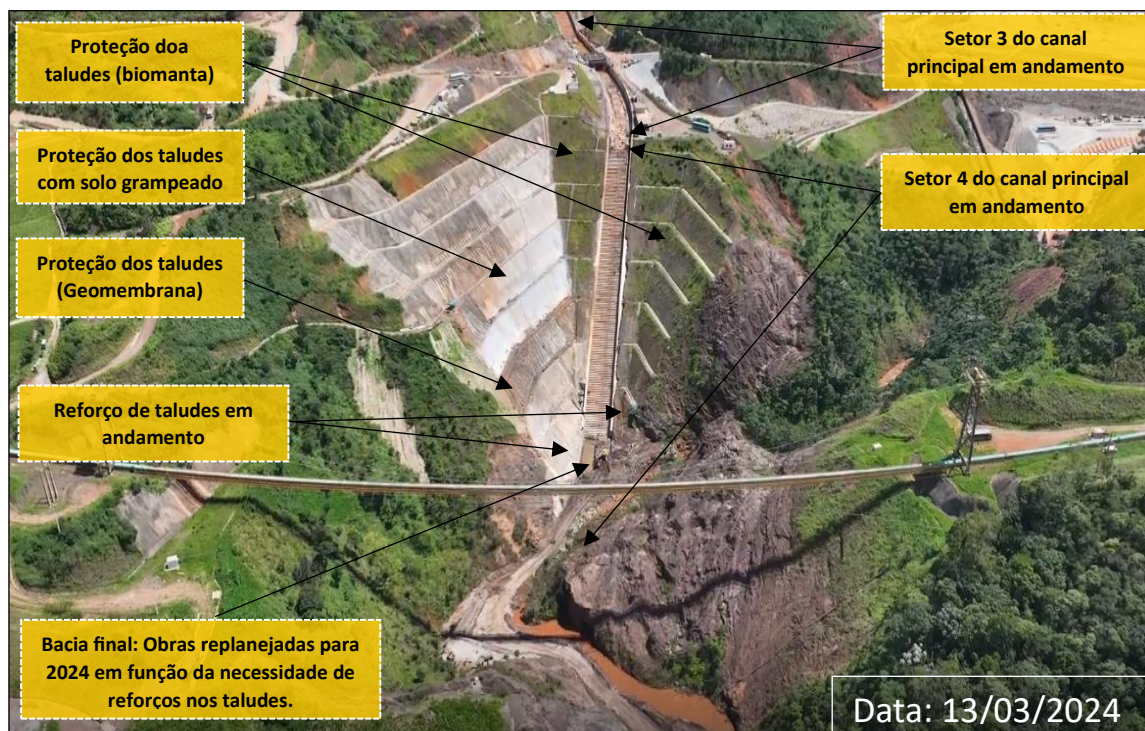
Foto 5: Vista do Setor 4 do Canal Principal – Proteções de Taludes da Bacia Final em Andamento

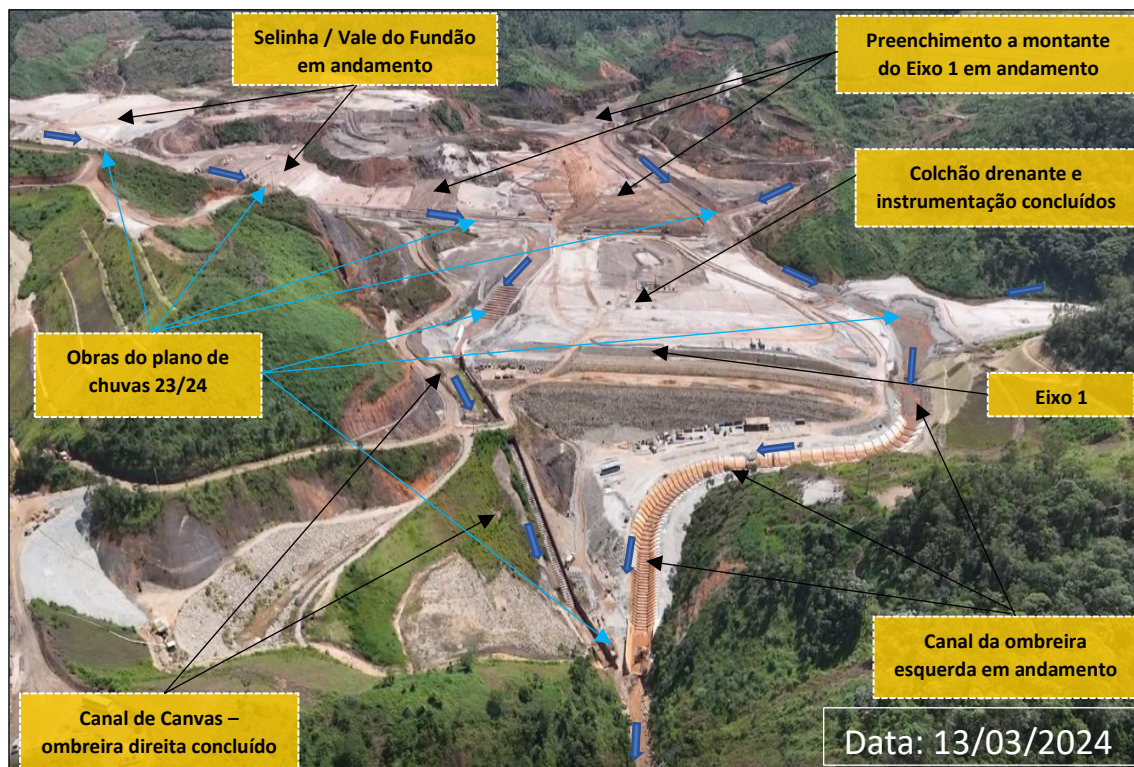
Foto 7: Vista do Eixo 1 – Obras de Preenchimento e Canal da Ombreira Esquerda em Andamento

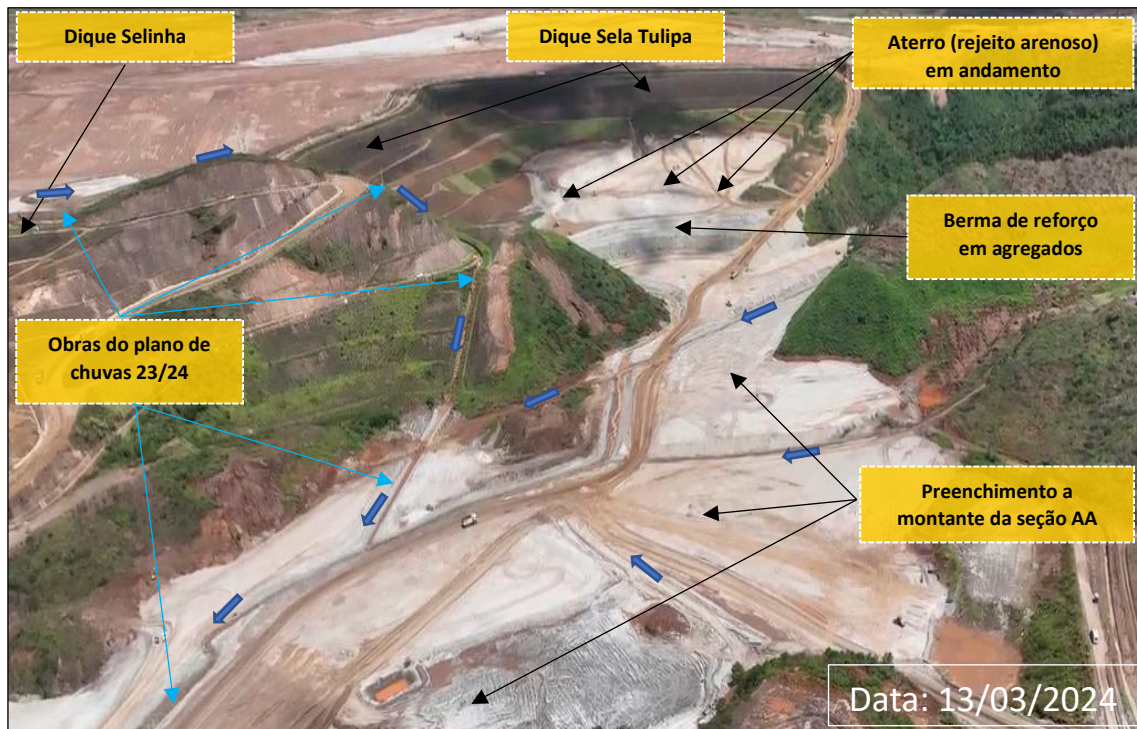
Foto 9: Visão Geral Berma de Reforço de Sela Tulipa (Obras em Andamento)

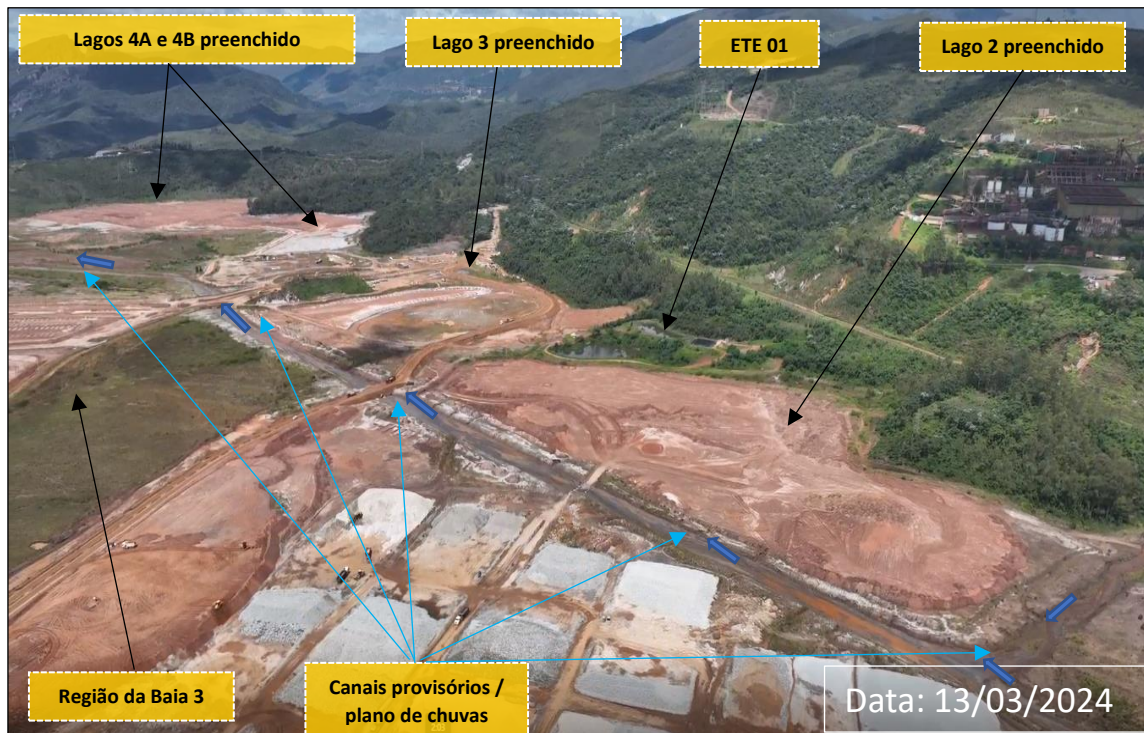
Foto 11: Região da Baía 3 e dos Lagos 2, 3, 4A e 4B (Obras em Andamento)
