# PROGRAMA DESCARACTERIZAÇÃO DO GERMANO

## RELATÓRIO DESEMPENHO TRIMESTRAL – Nº 15

### JULHO/AGOSTO/SETEMBRO DE 2025

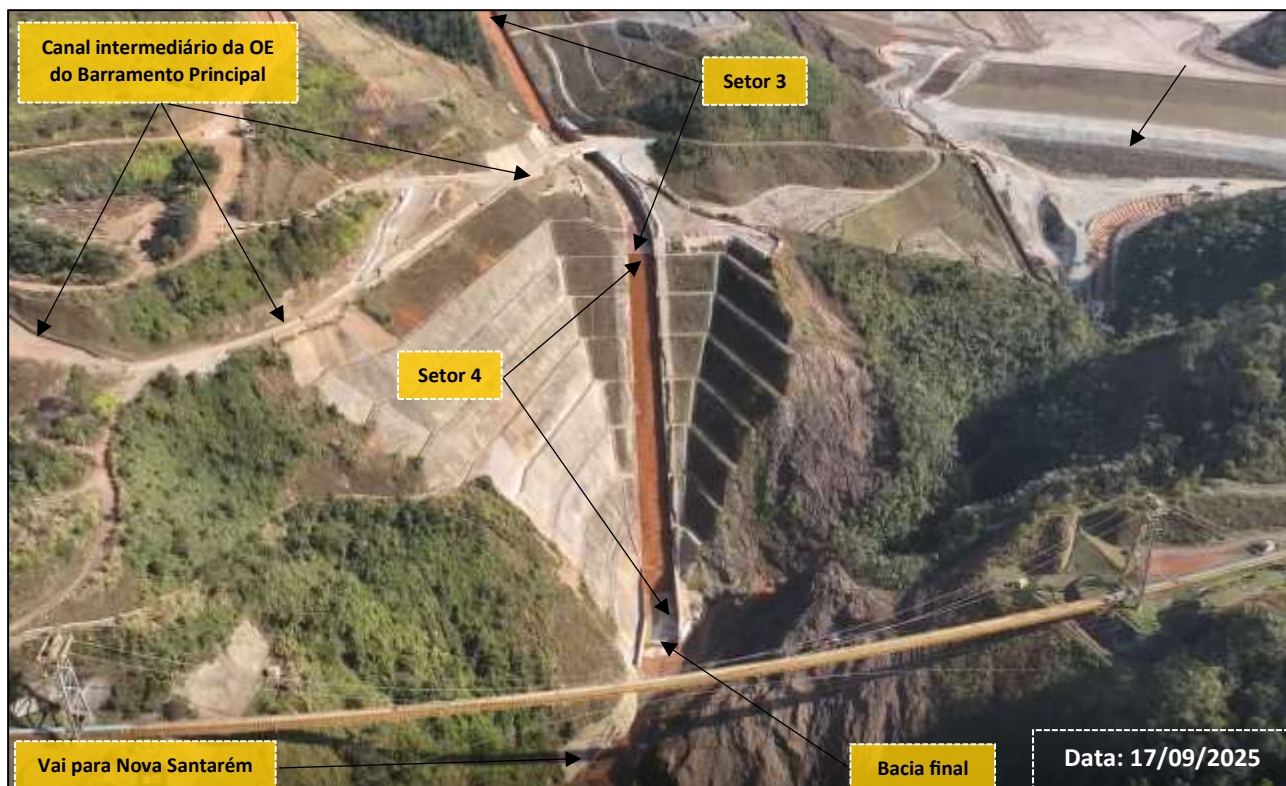
A figura 16 apresenta as obras do canal principal e dos dispositivos de proteção ambiental nas áreas das escavações obrigatórias para implantação do CDP, já concluídas.

Na margem direita foi executado concreto projetado nas porções superior e inferior. Na margem esquerda foi aplicada biomanta.

Figura 16: Vista do Canal de Drenagem Principal (CDP) em Operação – Obras Concluídas

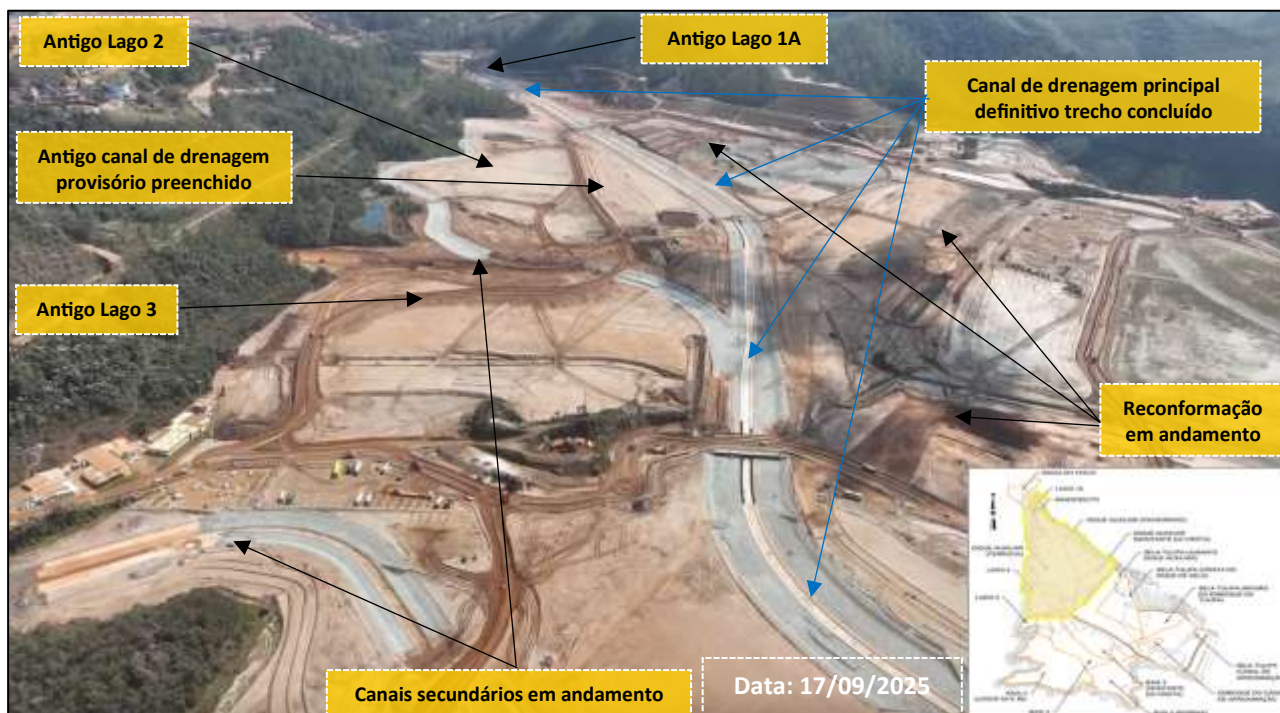
Figura 18: Região do Dique Auxiliar: Obras de Reconformação Final e Canais de Drenagem Superficial em Andamento

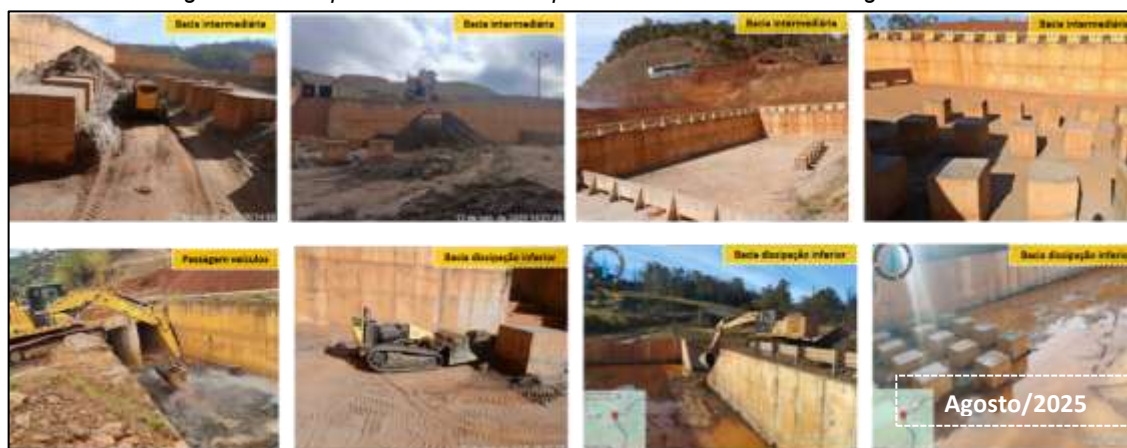
Figura 144: Limpeza do Canal Principal Realizada no Período – Agosto/2025

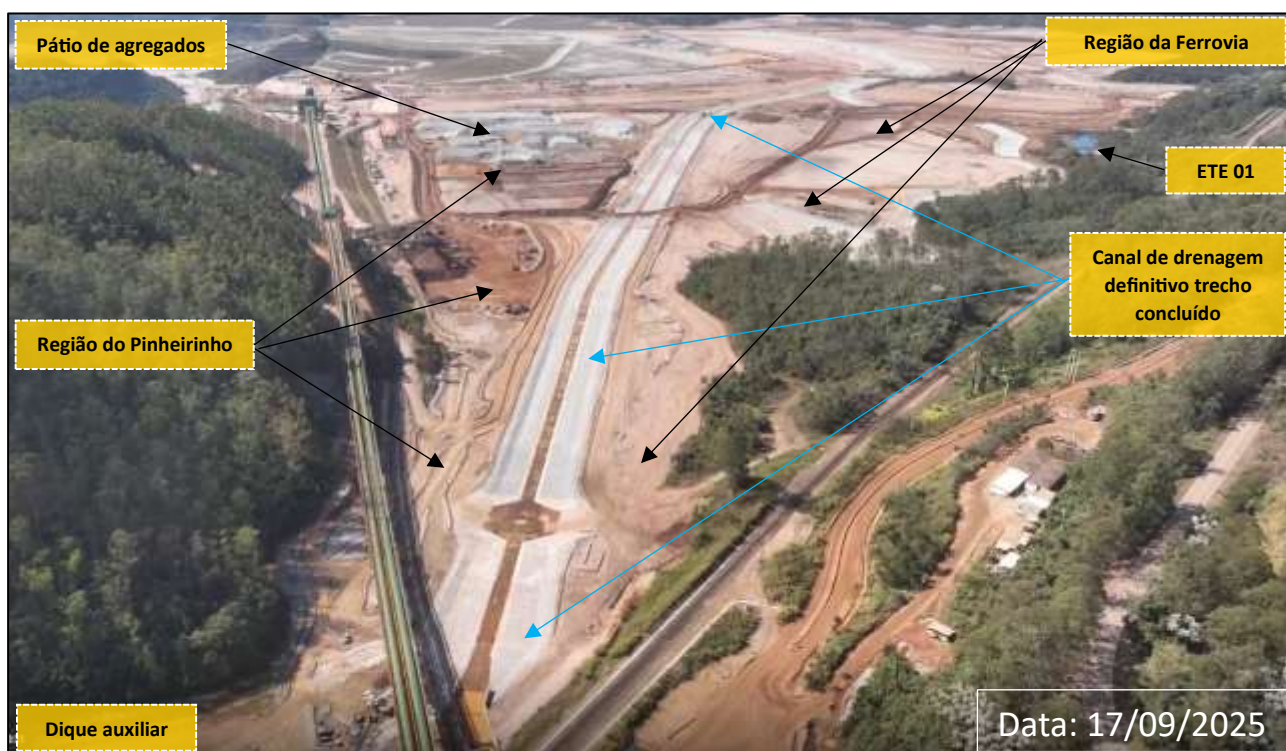
#### 13.1.6 Regrade – Região do Dique Auxiliar (Pinheirinho e Ferrovia)

Foto 8: Obras dos Canais Secundários e Reconformação em Andamento

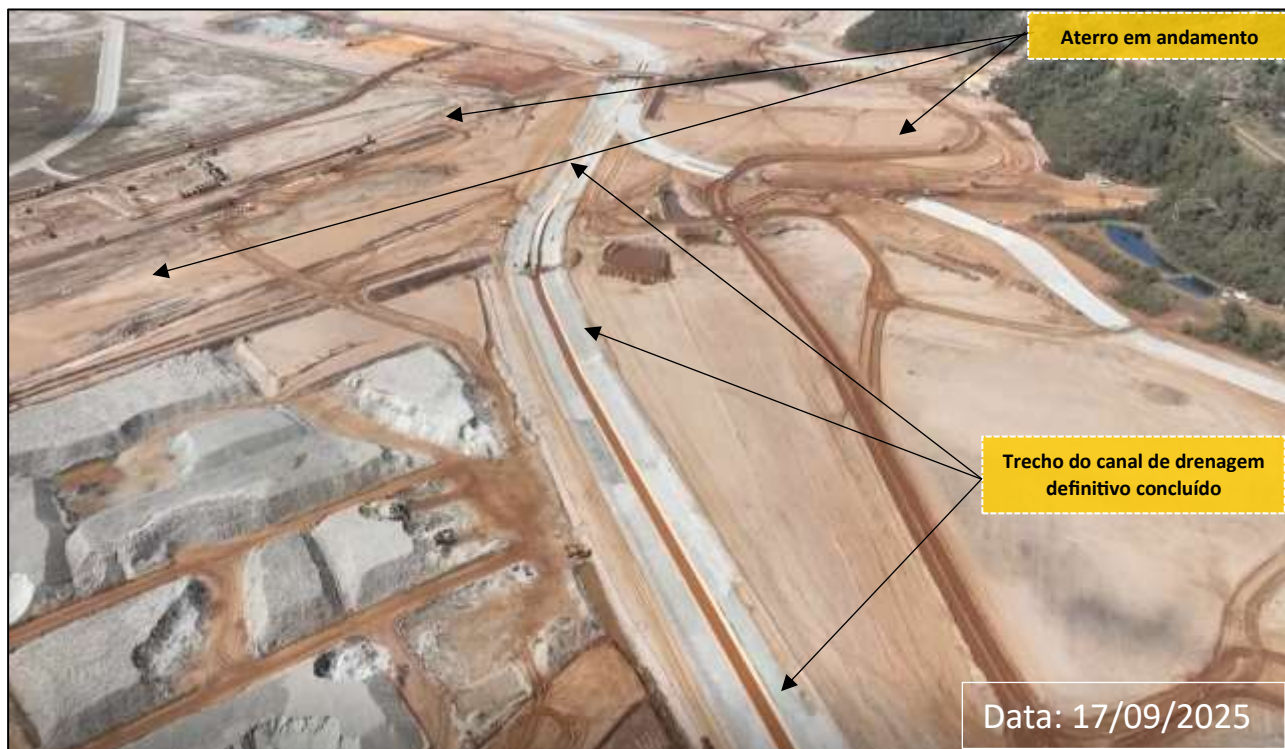
#### 13.1.7 Regrade – Região do Dique Auxiliar (Montante da Estrutura)

Foto 9: Obras dos Canais Secundários e Reconformação em Andamento
