# PROGRAMA DESCARACTERIZAÇÃO DO GERMANO

## RELATÓRIO DESEMPENHO TRIMESTRAL – Nº 16

### OUTUBRO/NOVEMBRO/DEZEMBRO DE 2025

**PROGRAMA DESCARACTERIZAÇÃO DE GERMANO**  
**RELATÓRIO DE DESEMPENHO TRIMESTRAL Nº 16**  
**OUTUBRO, NOVEMBRO E DEZEMBRO DE 2025**

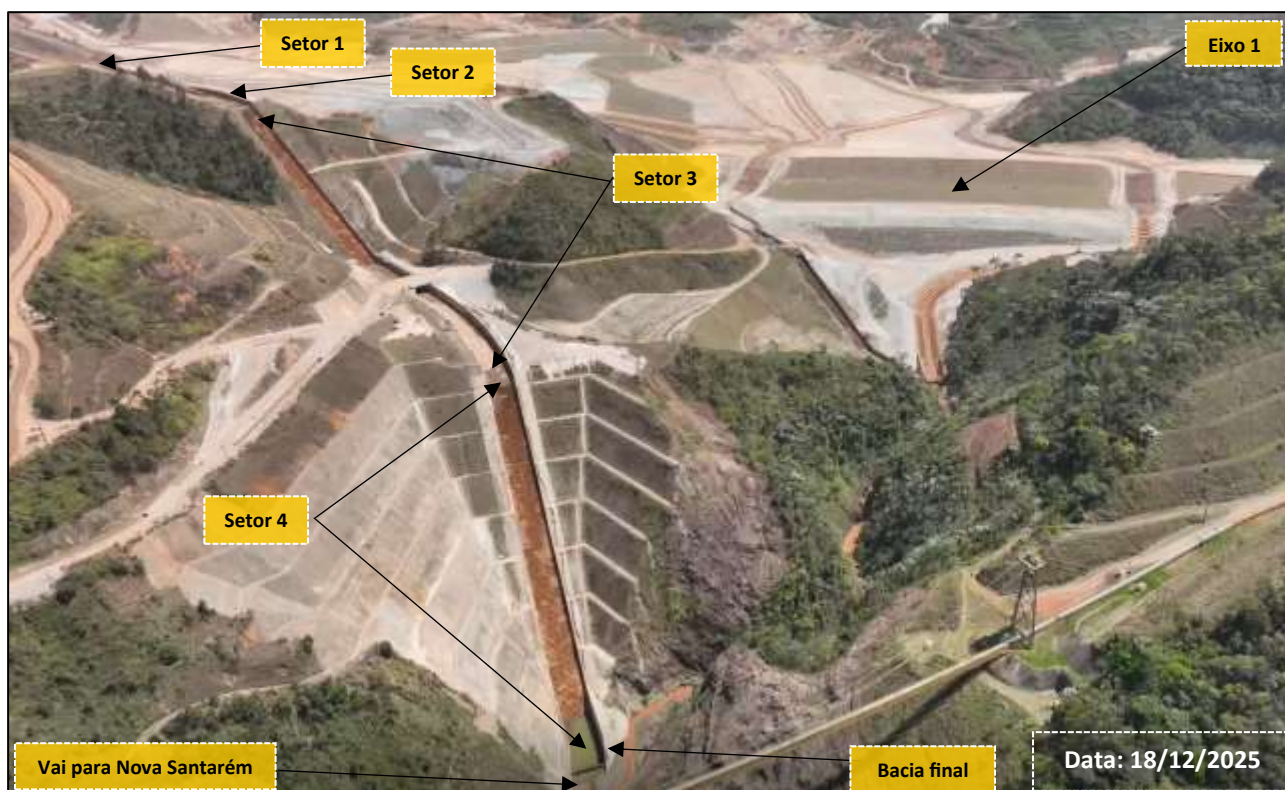
Figura 16: Vista do Canal de Drenagem Principal (CDP) em Operação – Obras Concluídas

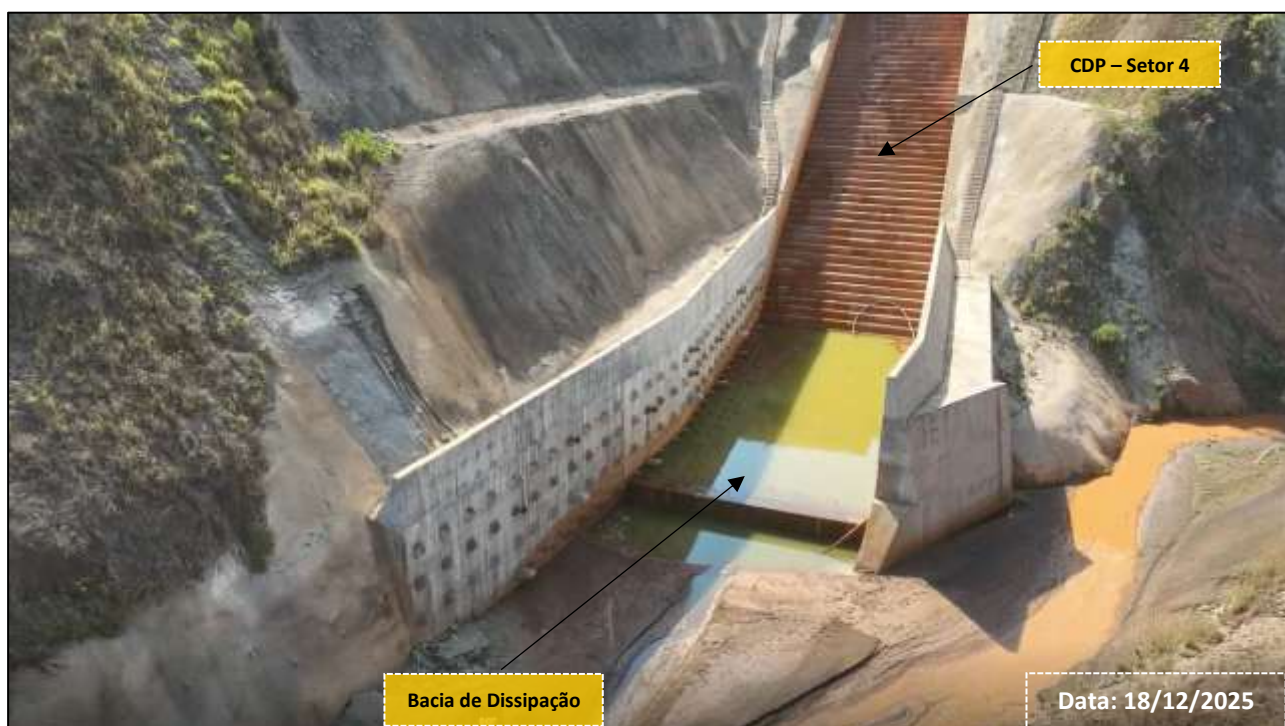
Figura 17: Vista da Bacia de Dissipação do Canal de Drenagem Principal (CDP) – Obras Concluídas

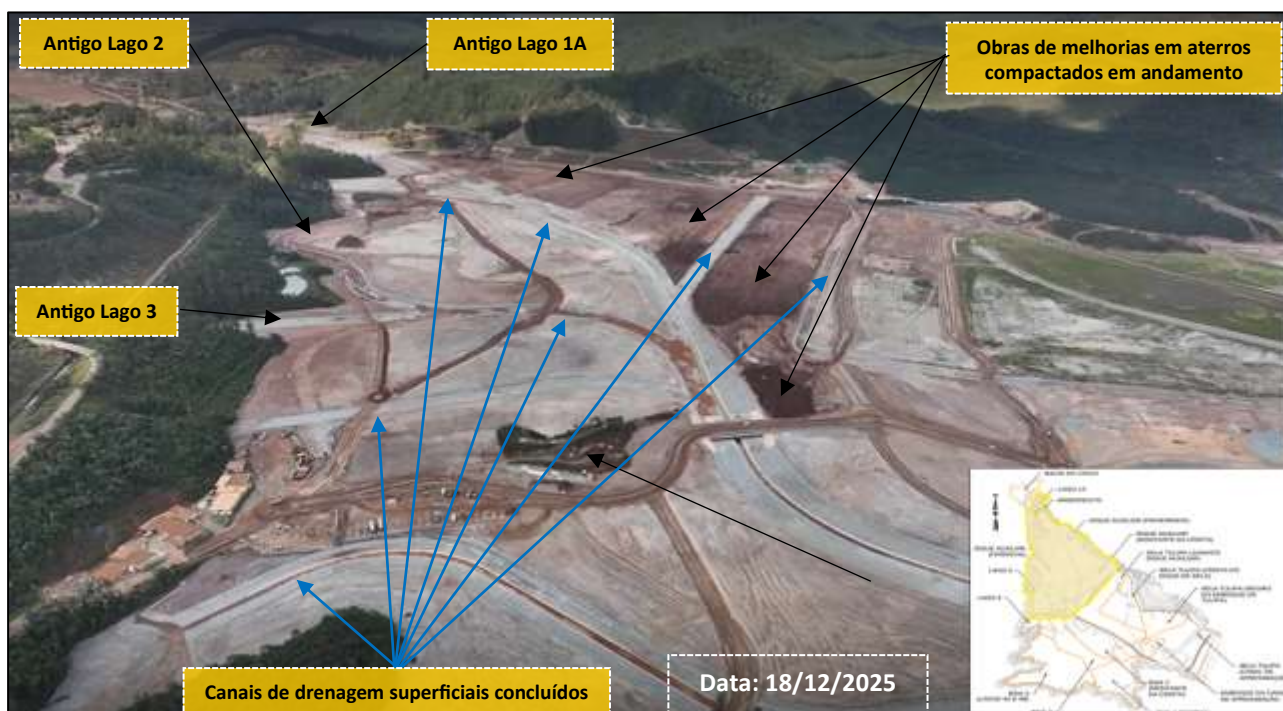
Figura 18: Região do Dique Auxiliar: Obras de Melhoria da Reconformação Final em Andamento

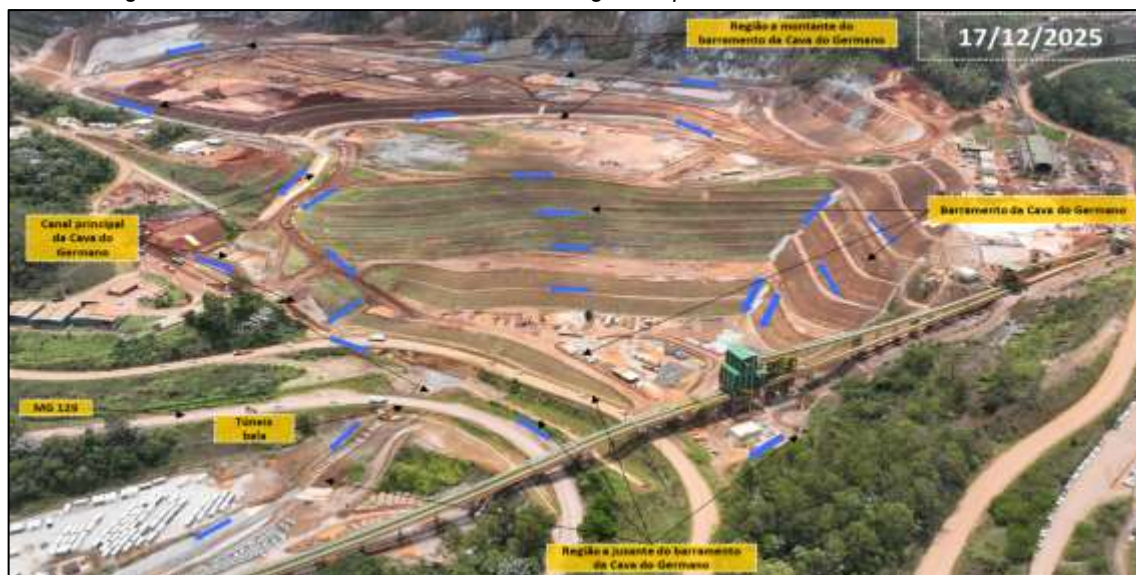
Figura 143: Visão Geral do Sistema de Drenagem Superficial da Cava – Dezembro/2025

- ✓ Canais provisórios: encontram-se em estado de conservação adequado;
- ✓ Canais definitivos: implantação concluída e em estado de conservação adequado;
- ✓ Caixas, canaletas e dispositivos de drenagem: sistema íntegro, sem danos, com tampas adequadas e proteções coletivas, onde aplicável, limpos e desobstruídos;
- ✓ Canal de drenagem Principal (CDP): bacias intermediária e final, escadas hidráulicas e descidas d'água com estruturas em estado de conservação adequado;
- ✓ Dispositivos de captação e direcionamento de fluxo operacionais sem bloqueios e sem vazamentos.

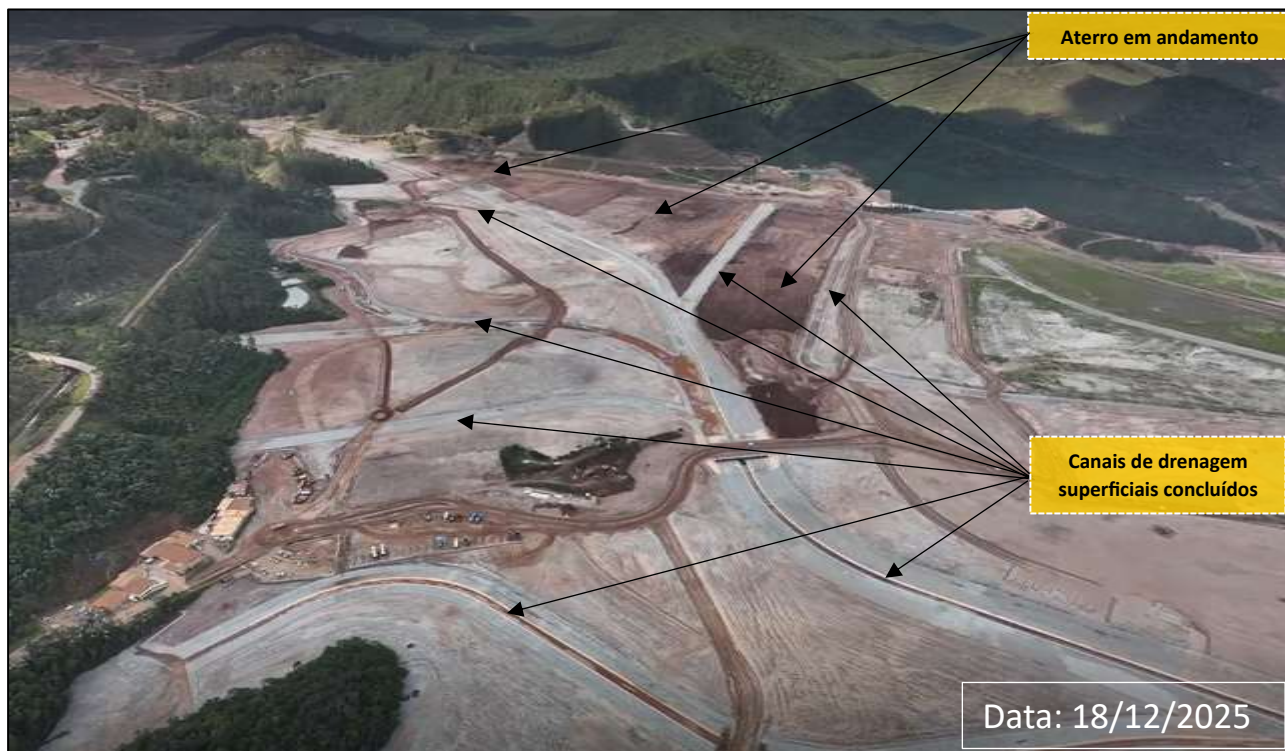
Foto 9: Região do Dique Auxiliar (Obras de Melhorias na Reconformação em Andamento)

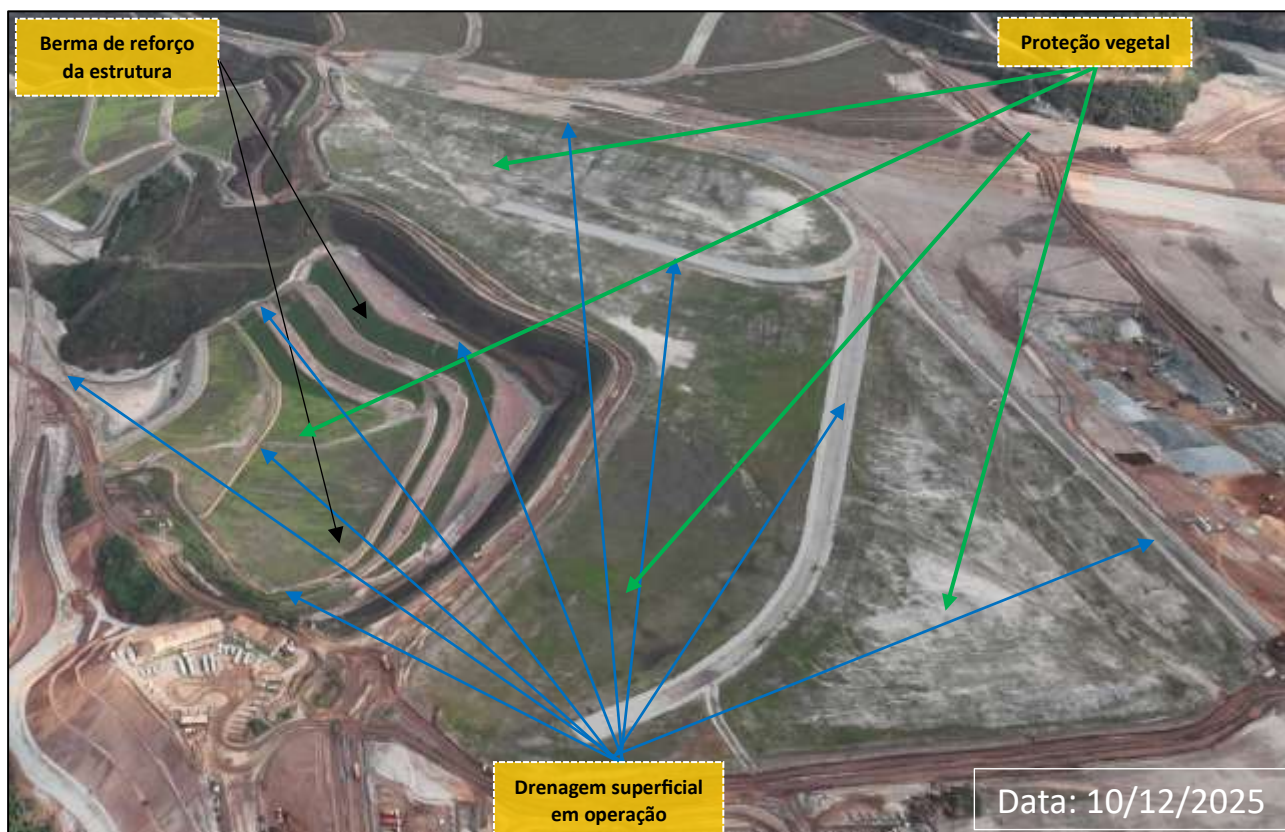
Foto 13: Dique Sela Tulipa – Berma de Reforço, Drenagem Superficial e Proteção Vegetal Concluídas

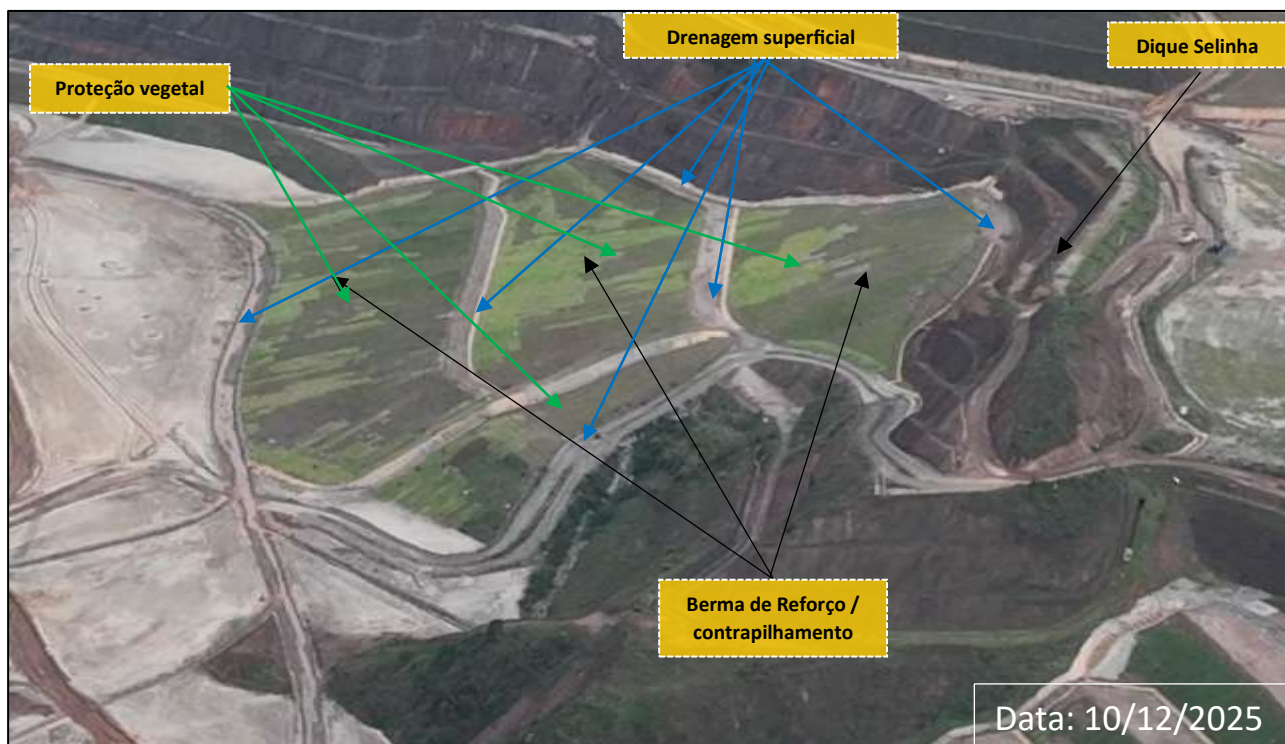
Foto 16: Dique Selinha – Berma de Reforço, Drenagem Superficial e Proteção Vegetal Concluídas
