PLANO DE AÇÃO EMERGENCIAL PARA PRESERVAÇÃO E SALVAGUARDA DO PATRIMÔNIO CULTURAL

PORTARIA IEPHA 07/2021

BARRAGEM DE NOVA SANTARÉM

JANEIRO DE 2022

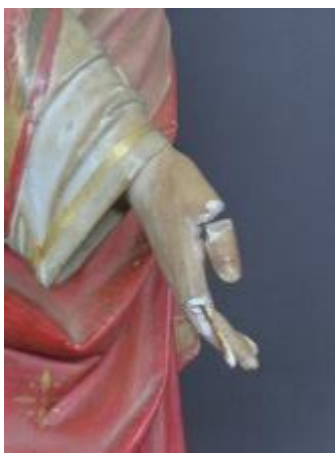
Foto 5: Imagem Sagrado Coração de Jesus. Detalhe dos danos nos dedos da mão direita. Data: Out./2016. Foto: Estilo Nacional.

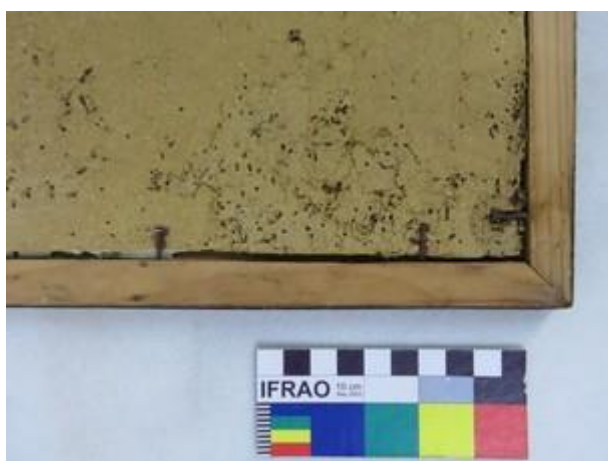
Foto 3: Certificado. Detalhe de parte dos danos. Data: Março/2016. Foto: AcervoEstilo Nacional.
