# PROGRAMA DESCARACTERIZAÇÃO DO GERMANO

## RELATÓRIO DESEMPENHO TRIMESTRAL – Nº 17

### JANEIRO/FEVEREIRO/MARÇO DE 2026

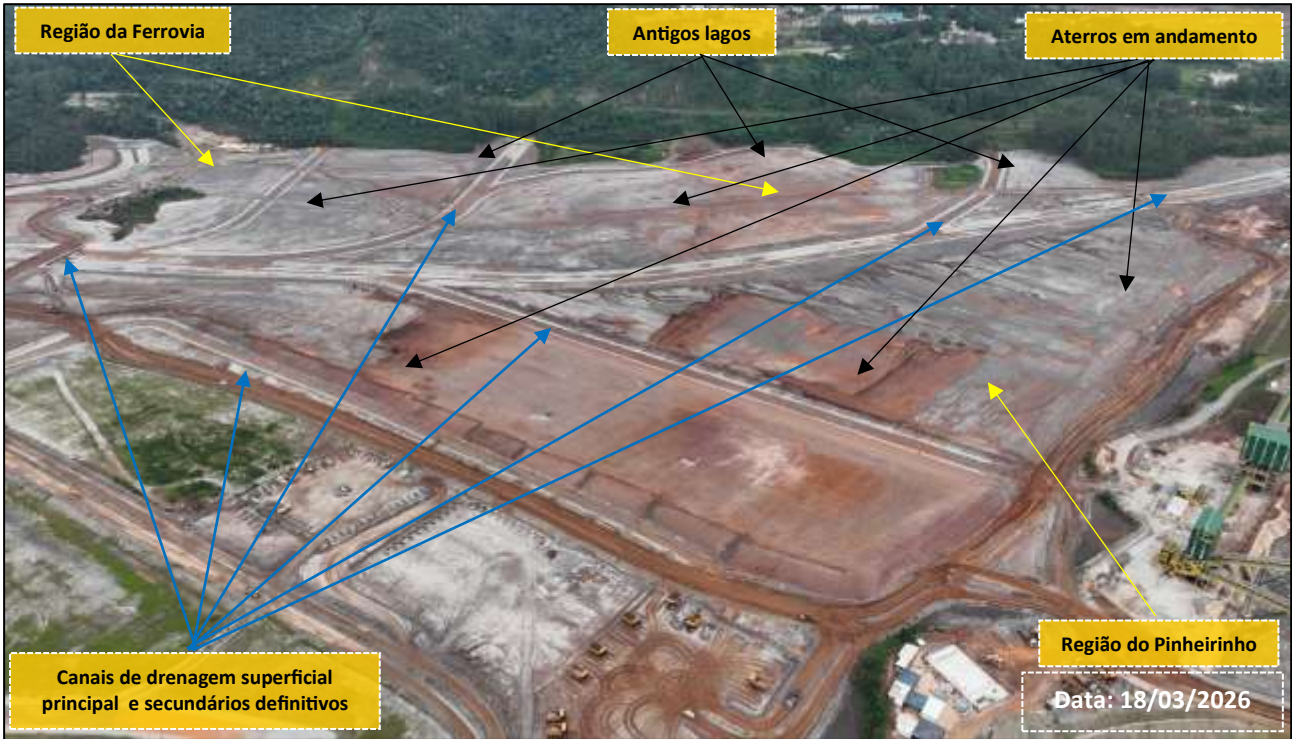
Dique Auxiliar: Início das obras de melhorias na reconformação superficial (*Regrade* Etapa 4) – caimentos da superfície do aterro compactado. A figura 9 apresenta a vista geral do *Regrade*, evidenciando o andamento das obras e o sistema de drenagem superficial em operação (período chuvoso 2025–2026), bem como o aspecto geral das áreas dos antigos lagos e das áreas da Ferrovia e do Pinheirinho.

Figura 9: Vista do Dique Auxiliar (Ferrovia e Pinheirinho)

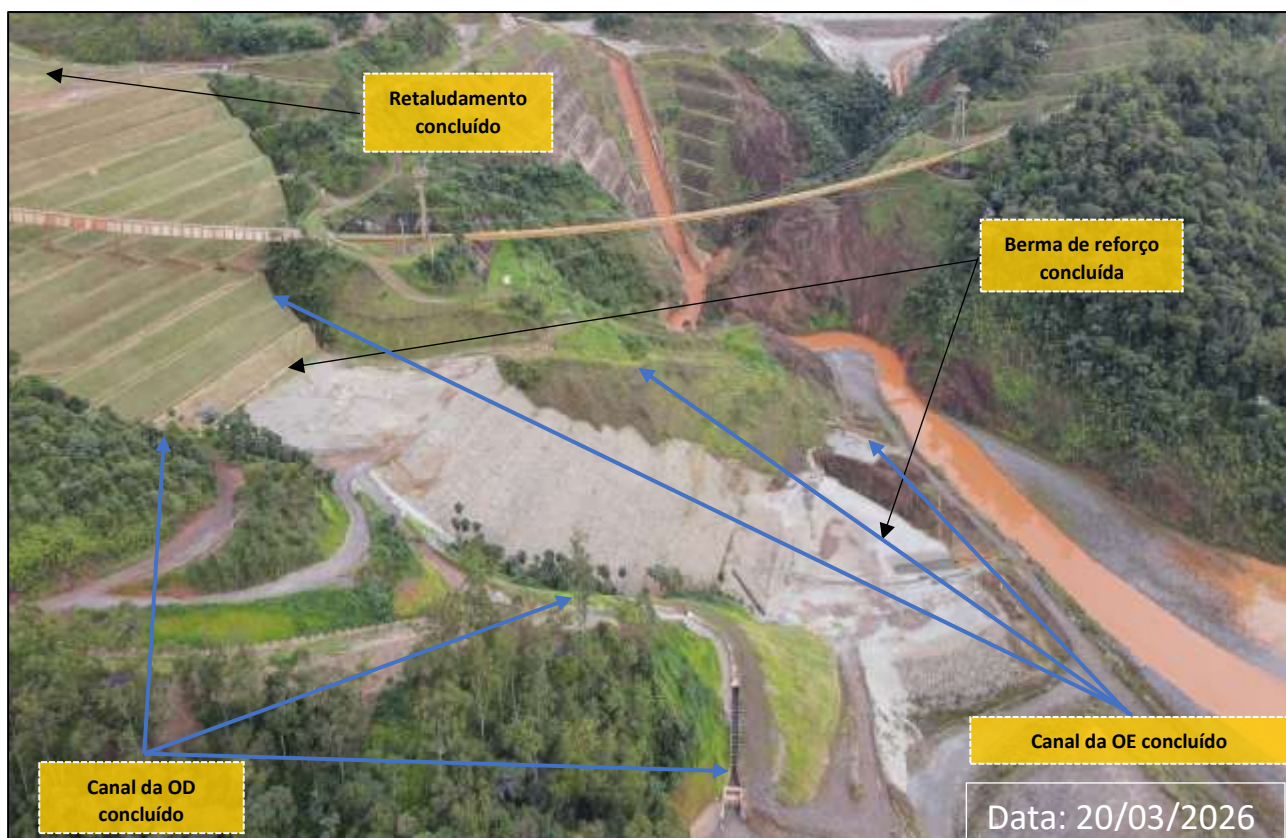
Foto 4: Berma de Reforço do Barramento Principal (Obras Concluídas)

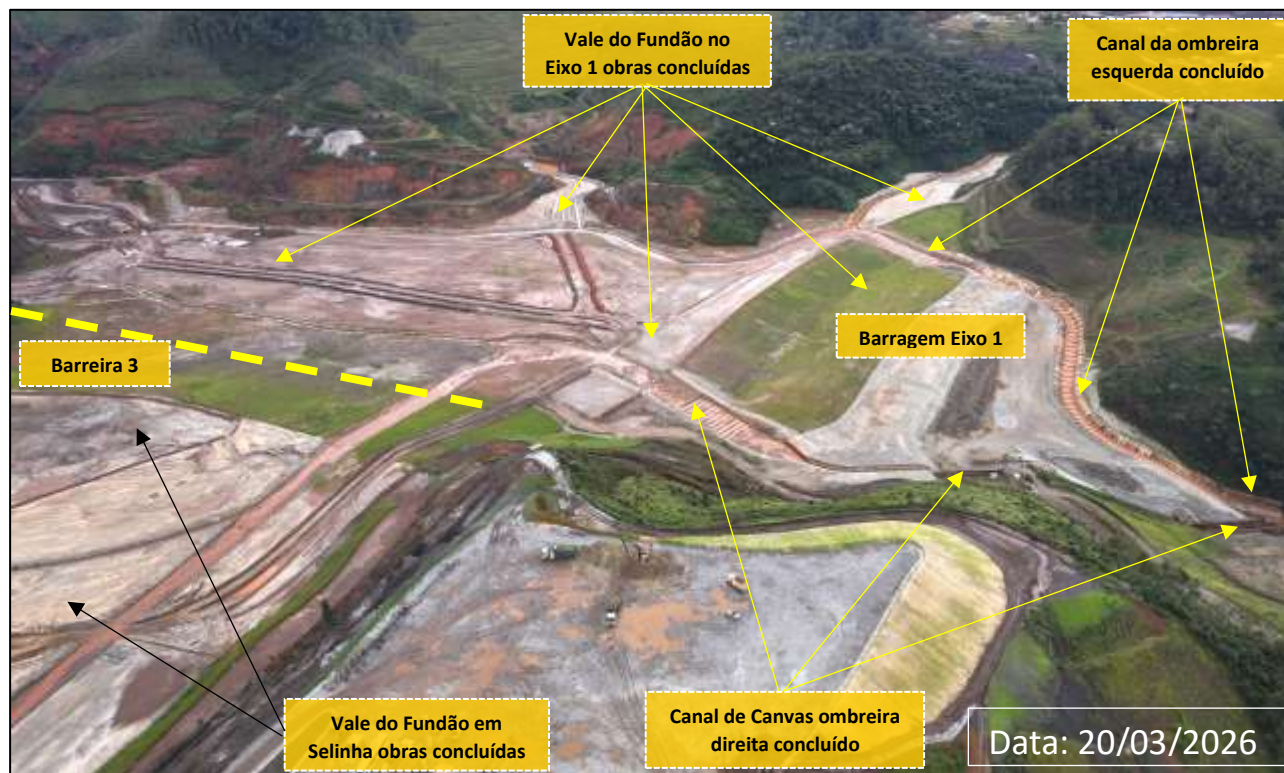
Foto 5: Barragem Eixo 1 (Obras de Preenchimento e Drenagem Superficial Concluídas)

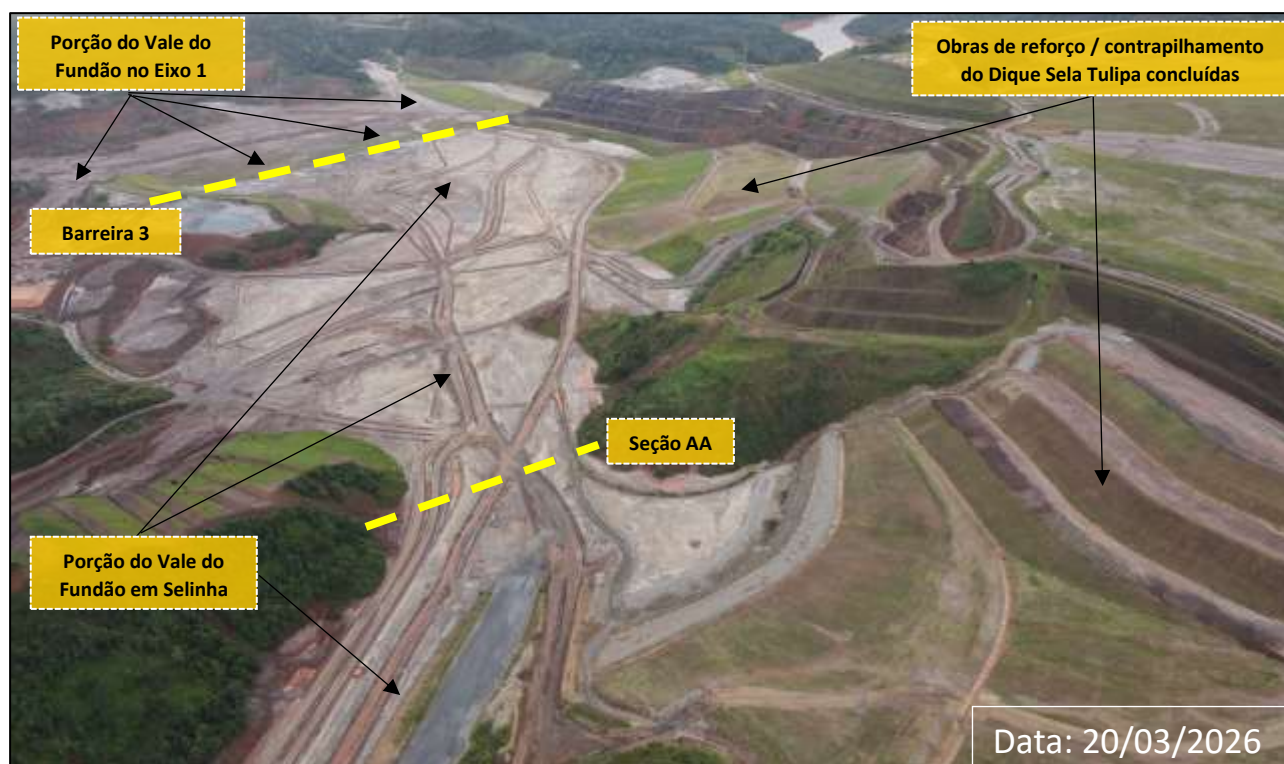
Foto 6: Vale do Fundão a Montante da Barreira 3 e Seção AA (Obras Concluídas)

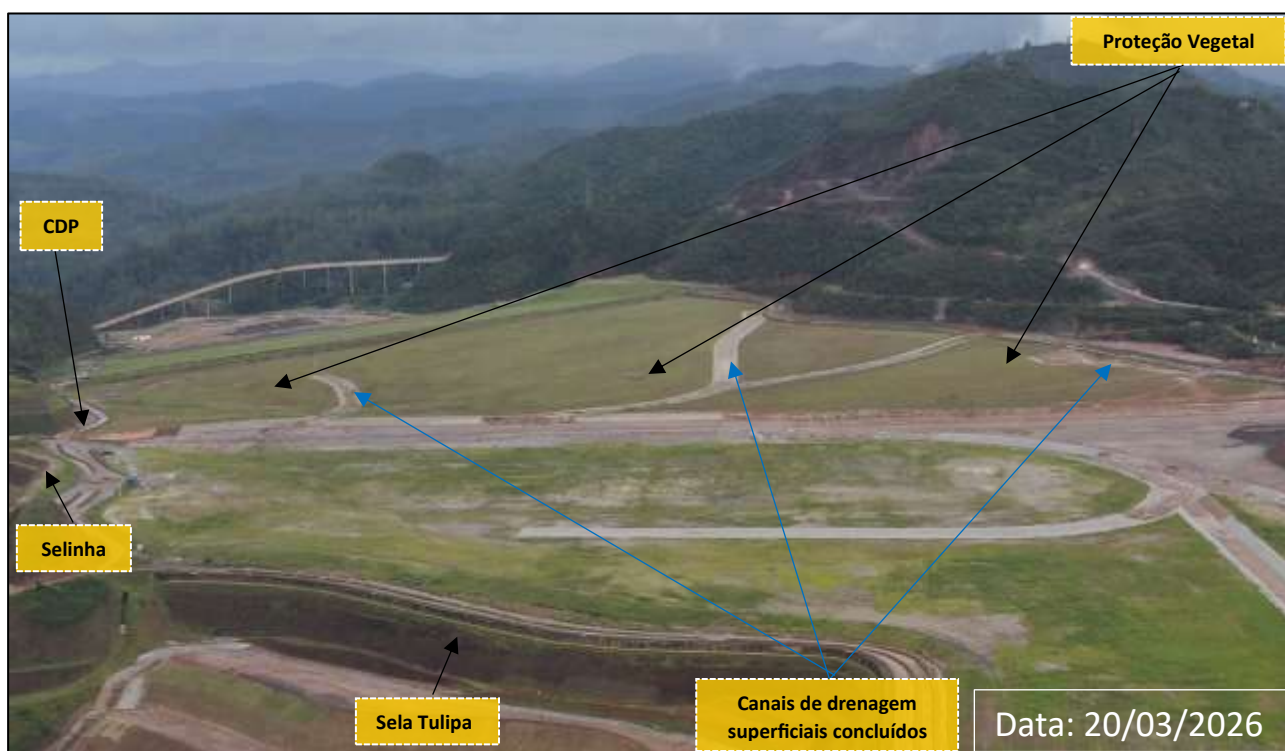
Foto 8: Canais de Drenagem e Proteção Vegetal Concluídos

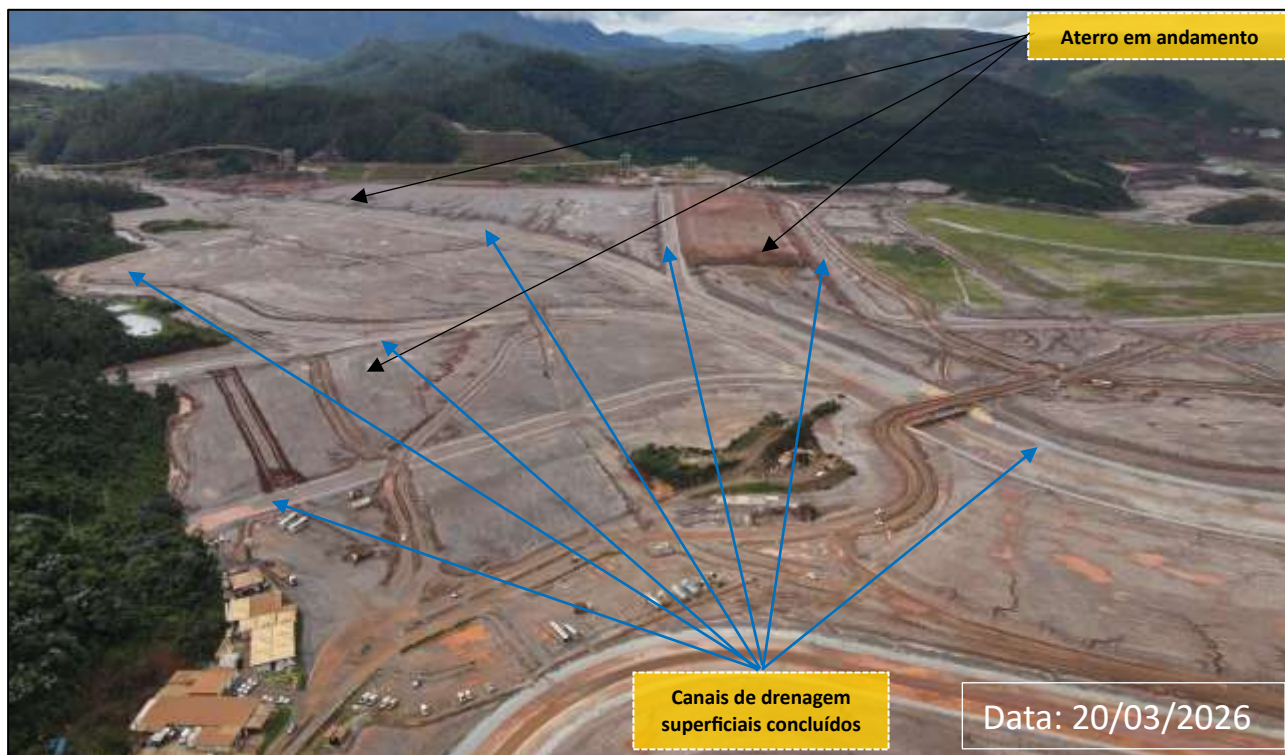
Foto 9: Região do Dique Auxiliar (Obras de Melhorias na Reconformação em Andamento)

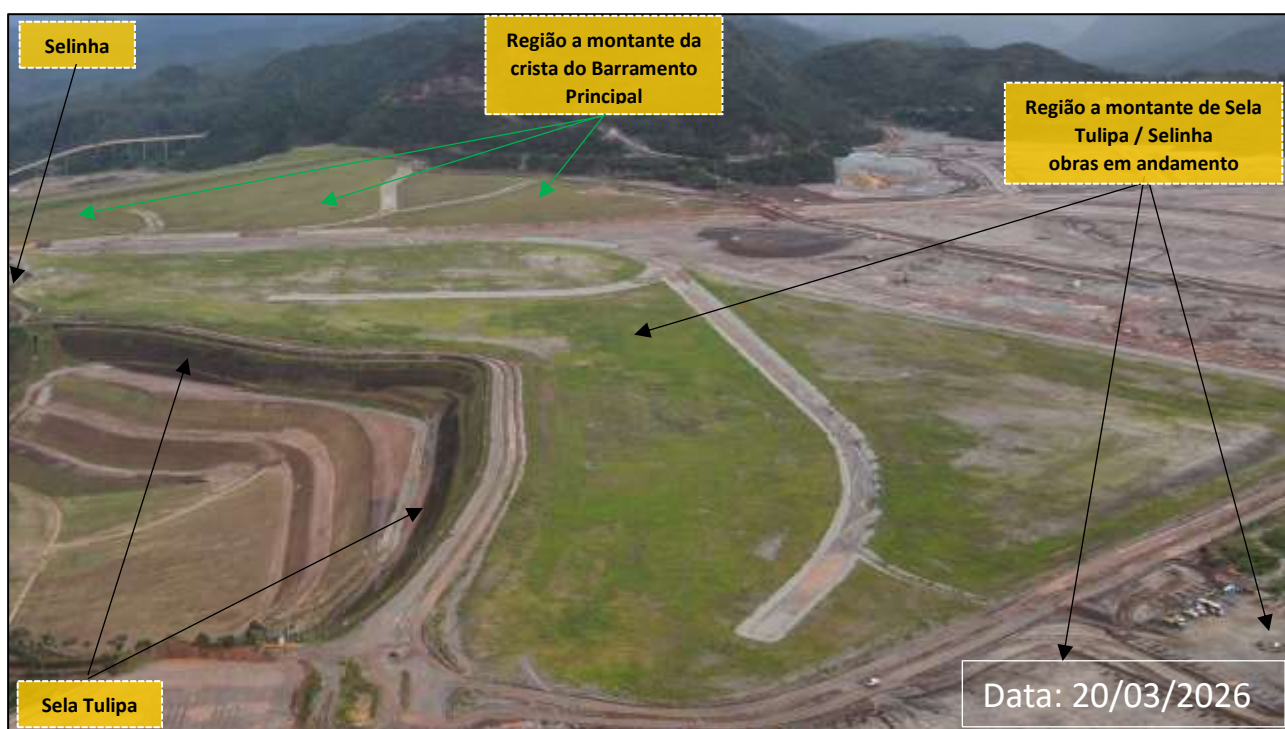
Foto 10: Regiões a Montante do Barramento Principal (Obras Concluídas) e dos Diques Sela Tulipa e Selinha (Obras Em Andamento)

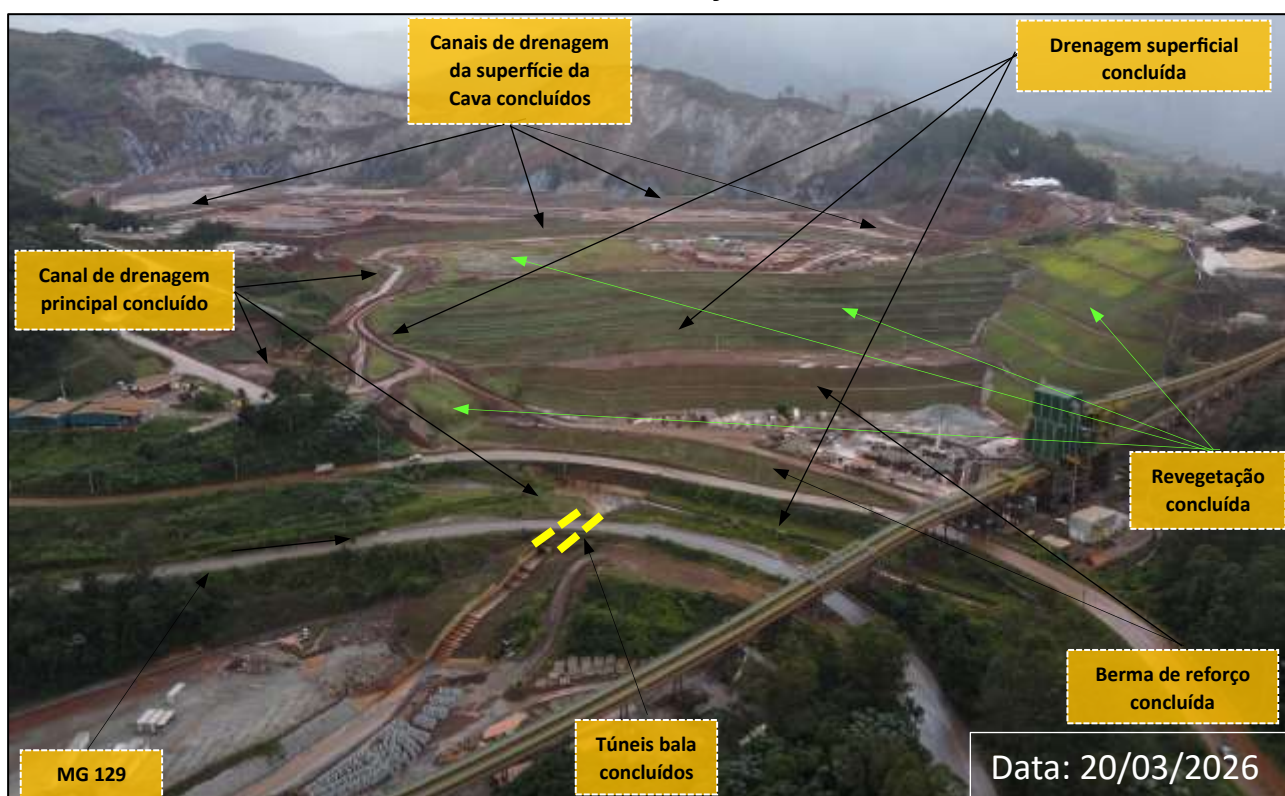
Foto 12: Berma de Reforço, Canal Principal, Drenagens Superficiais e Proteção Vegetal (Obras Concluídas)

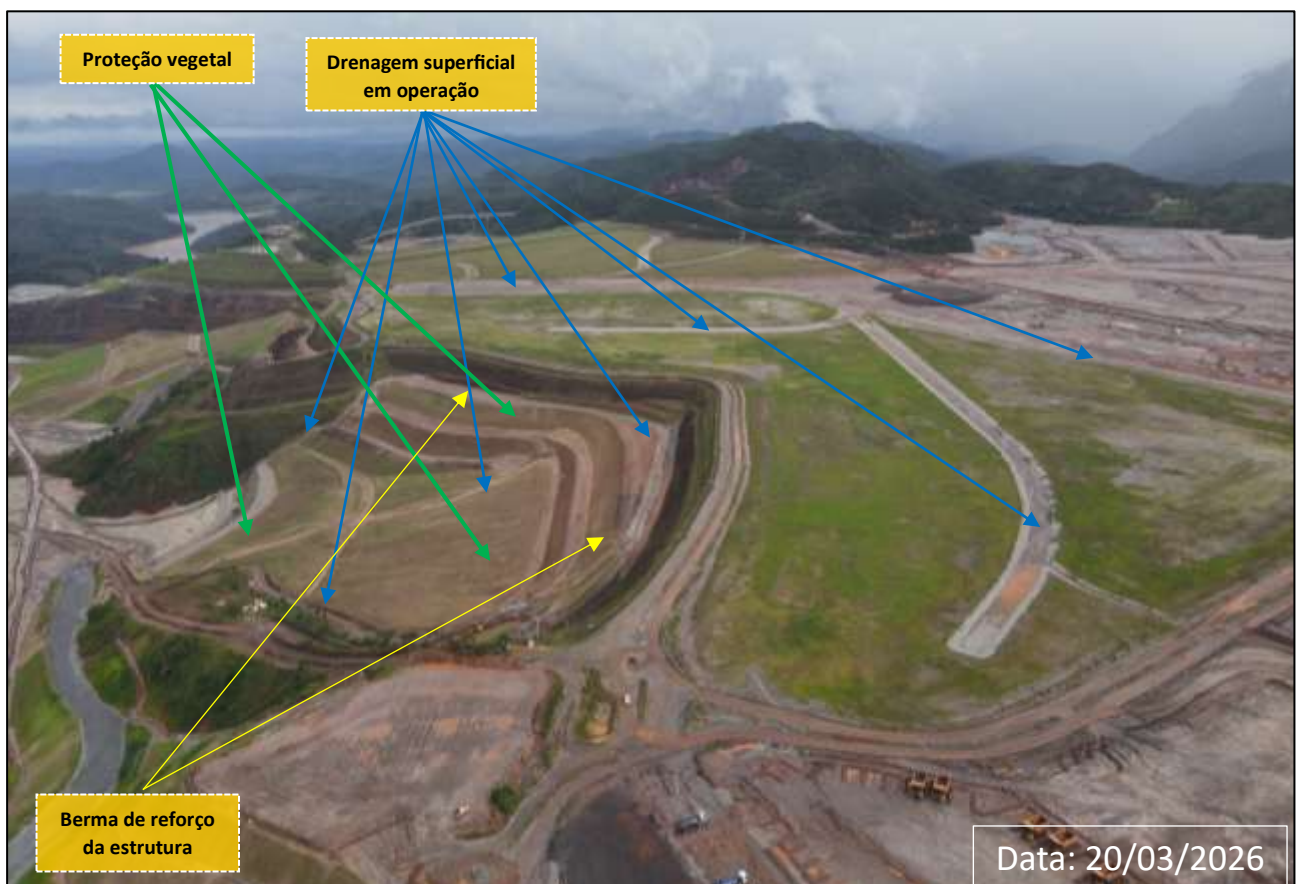
Foto 13: Sela Tulipa – Berma de Reforço, Drenagem Superficial e Proteção Vegetal a Jusante da Estrutura Concluídas

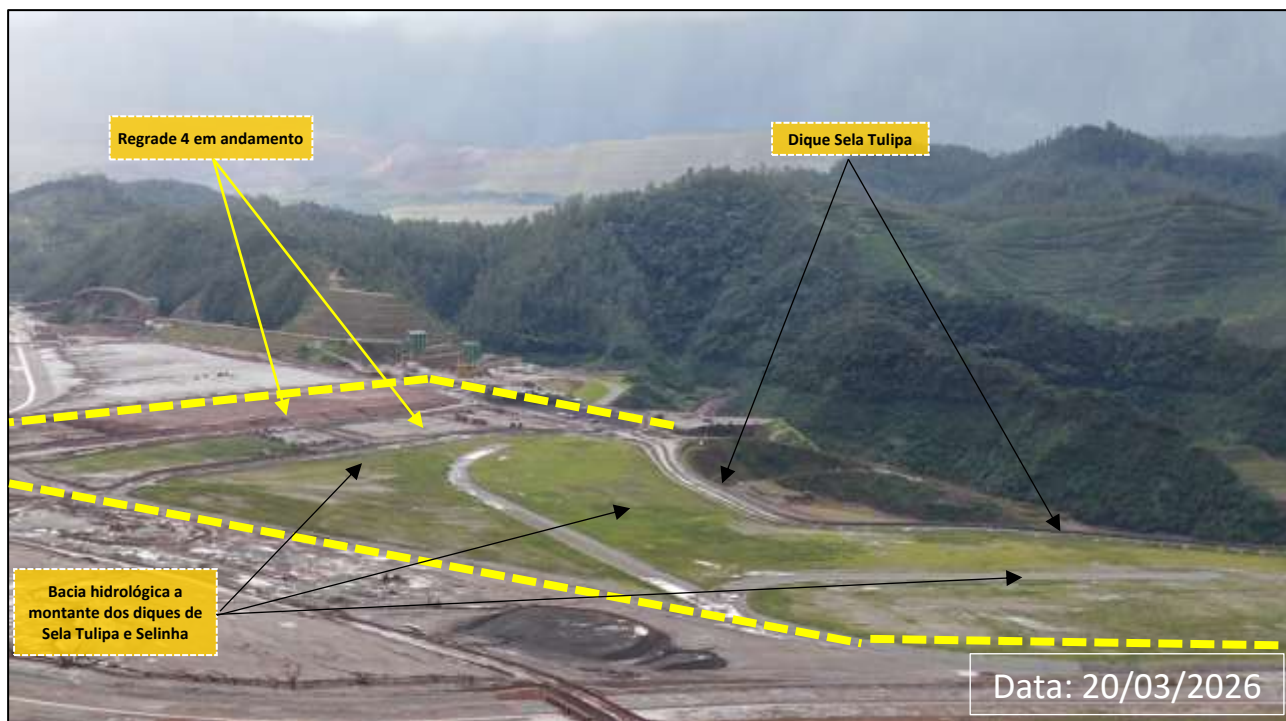
Foto 14: Regrade a Montante de Sela Tulipa e Selinha (Obras de Reconformação Retomadas)

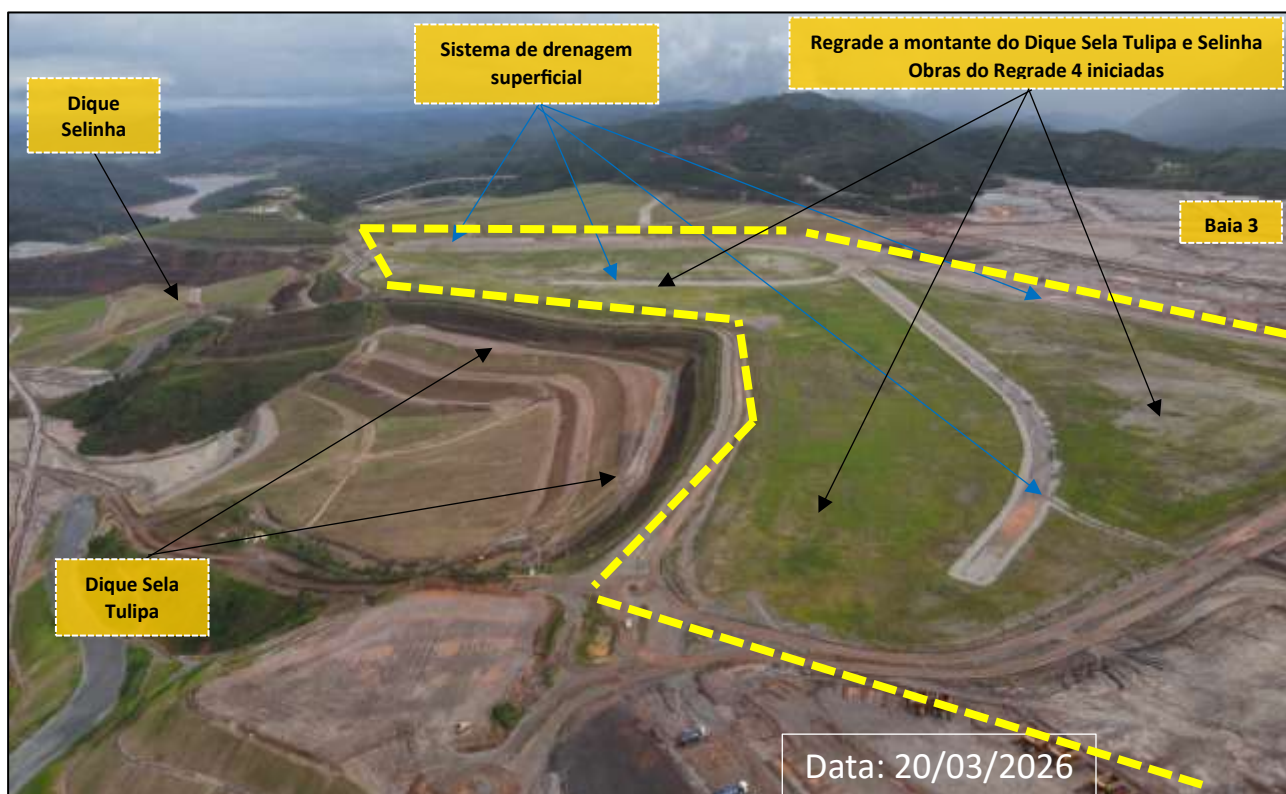
Foto 15: Visão Geral – Dique Sela Tulipa (Obras de Descaracterização a Jusante da Estrutura Concluídas)

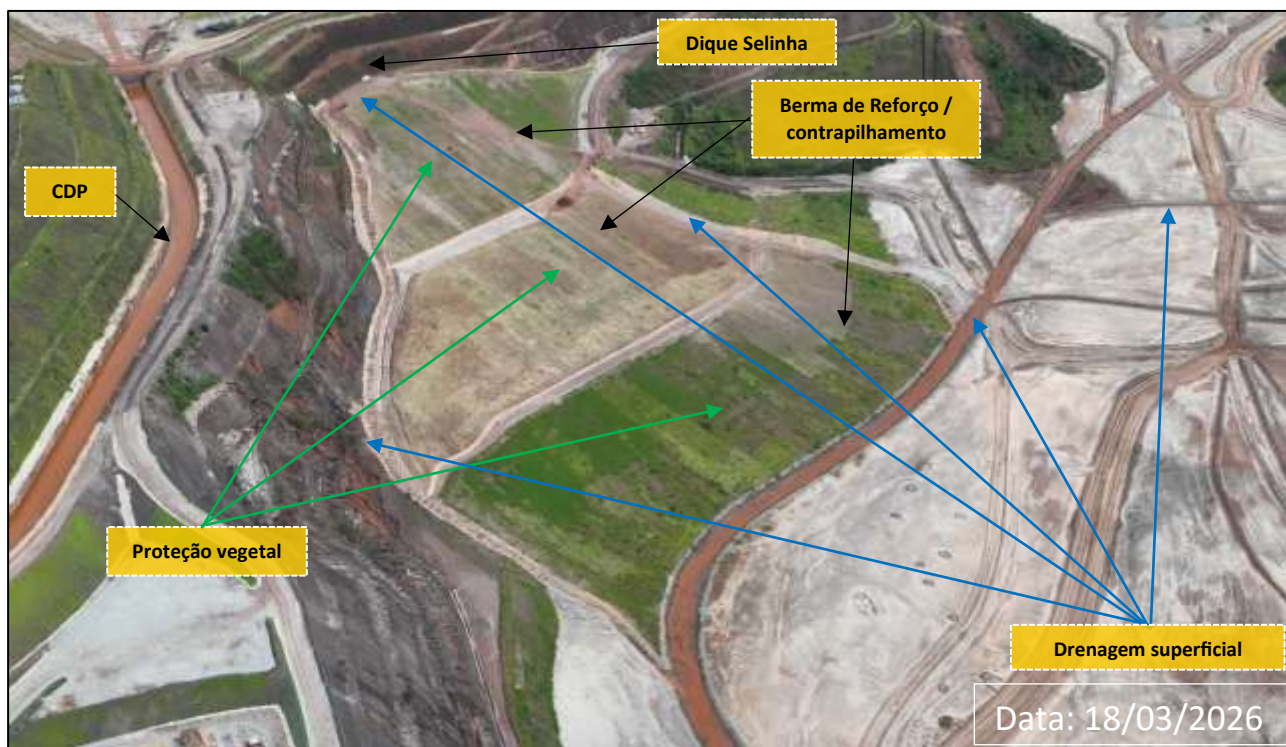
Foto 16: Dique Selinha – Berma de Reforço, Drenagem Superficial e Proteção Vegetal Concluídas

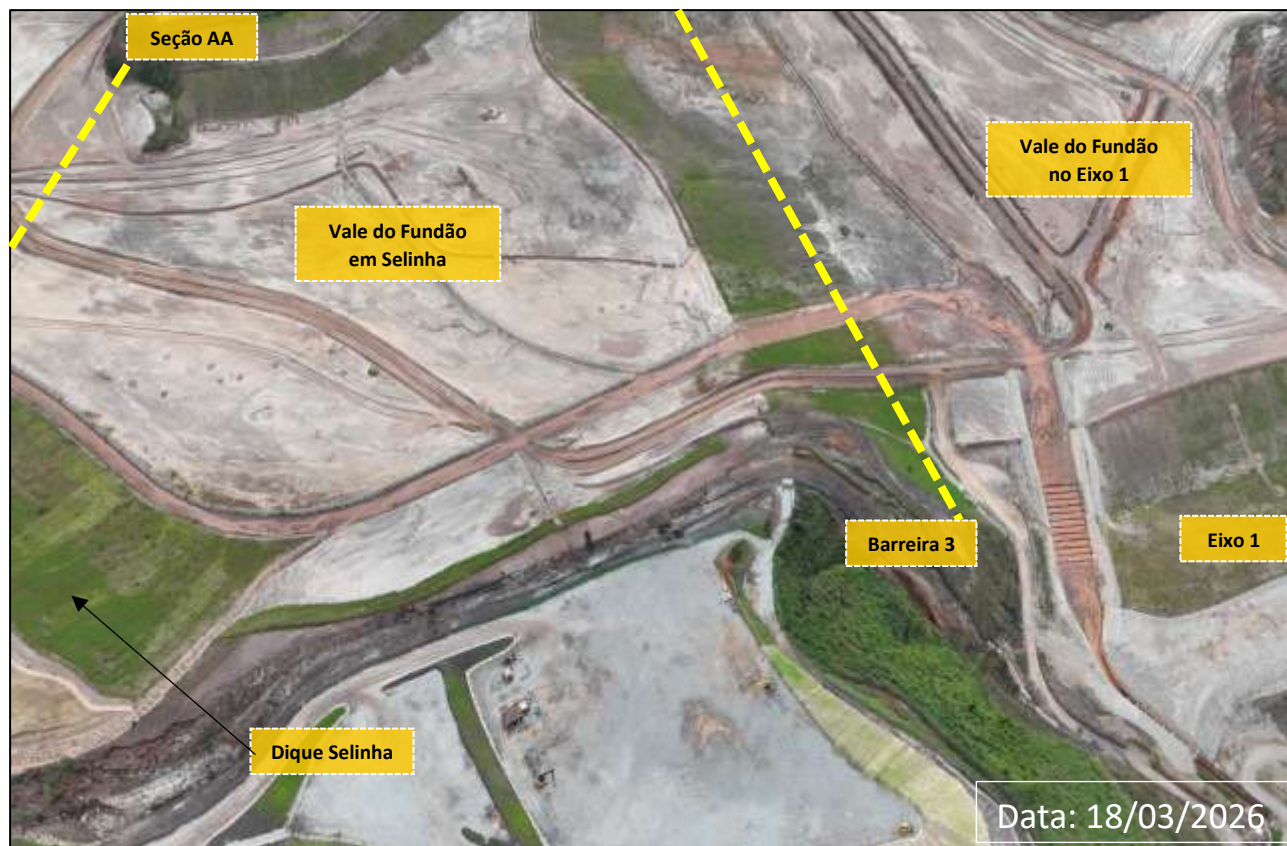
Foto 18: Visão Geral – Dique Selinha, Montante da Barreira 3 (Obras de Descaracterização Concluídas)

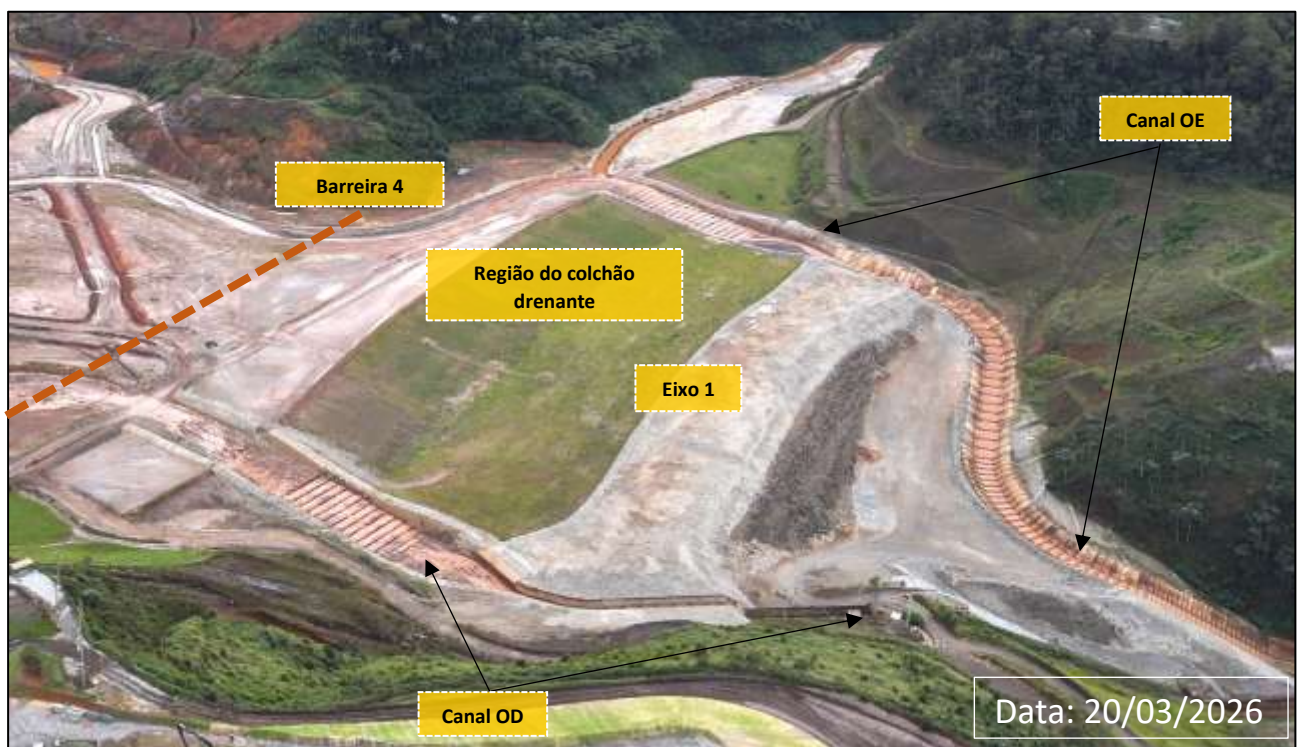
Foto 19: Proteção da Conexão do Colchão Drenante e Canal da Ombreira Esquerda (Obras Concluídas)

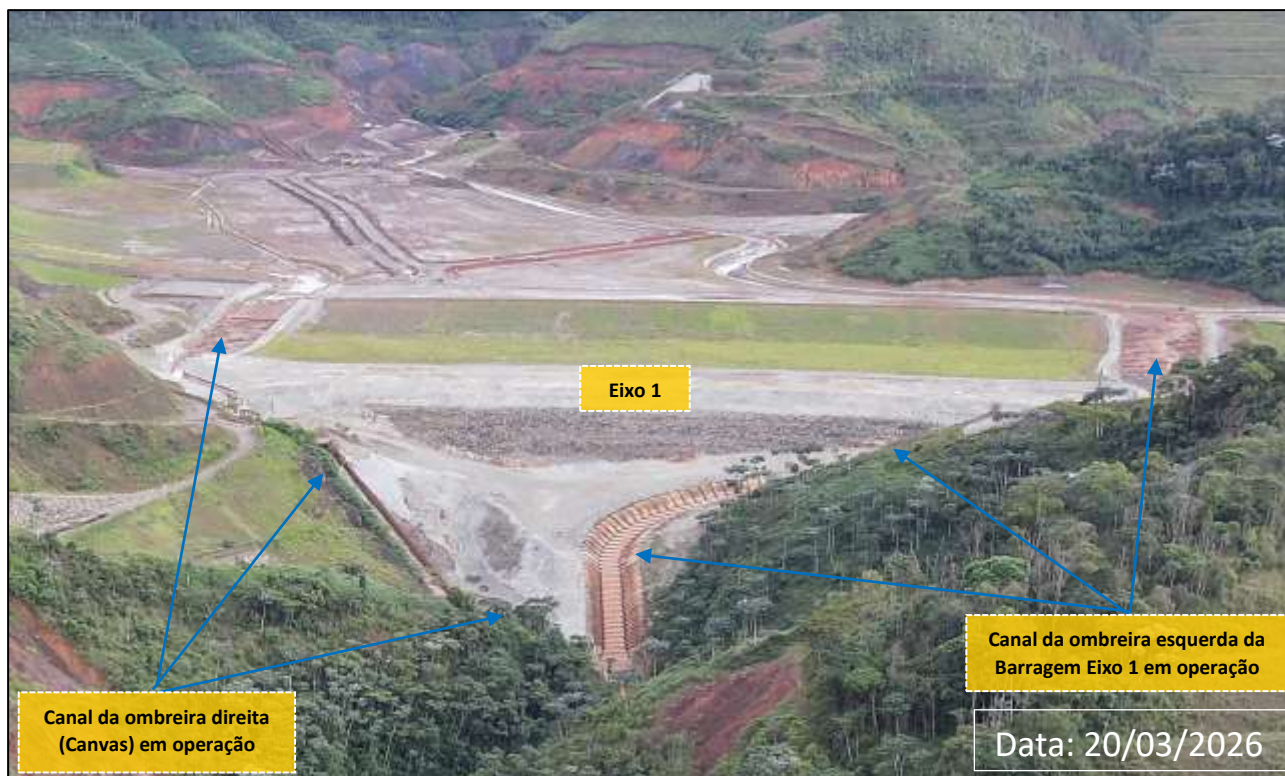
Foto 20: Regiões a Jusante do Eixo 1 – Canais de Drenagem OD/OE (Obras Concluídas)

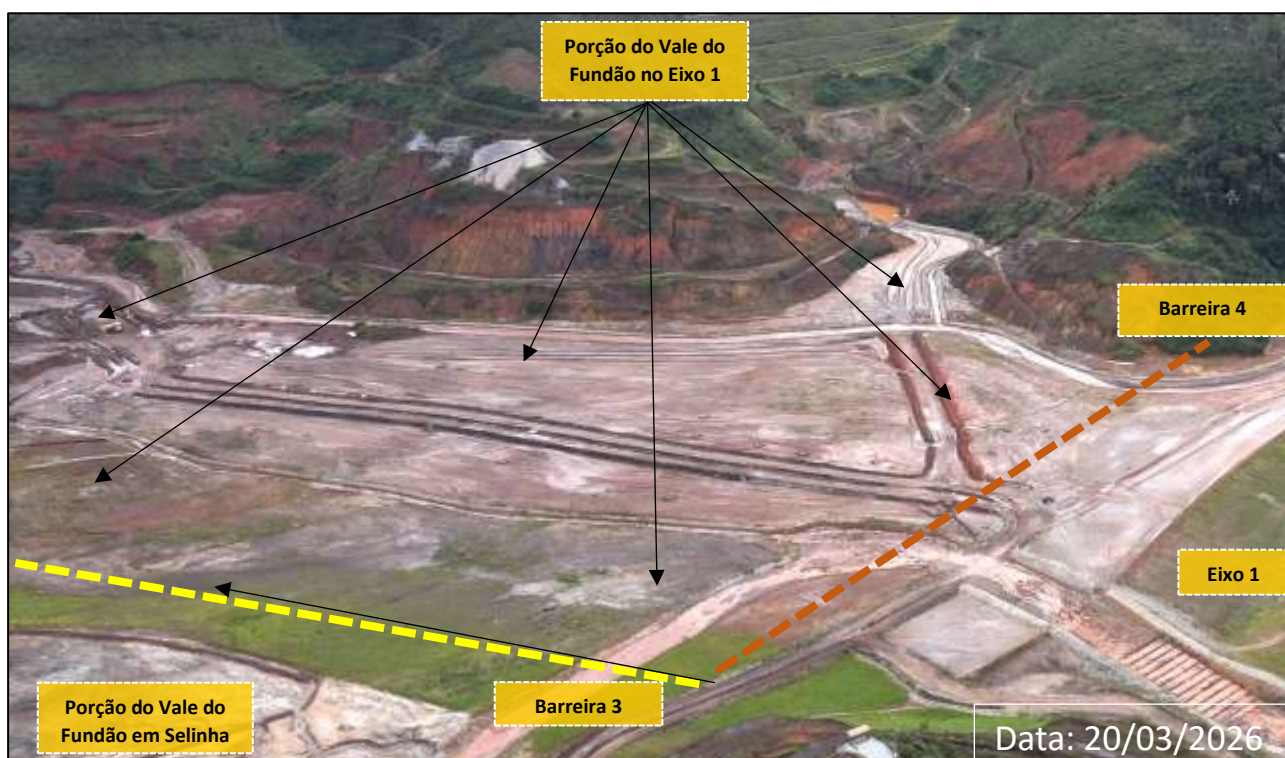
Foto 21: Região a Montante da Barreira 4 – Preenchimentos, Drenagens e Proteção Vegetal (Obras Concluídas)

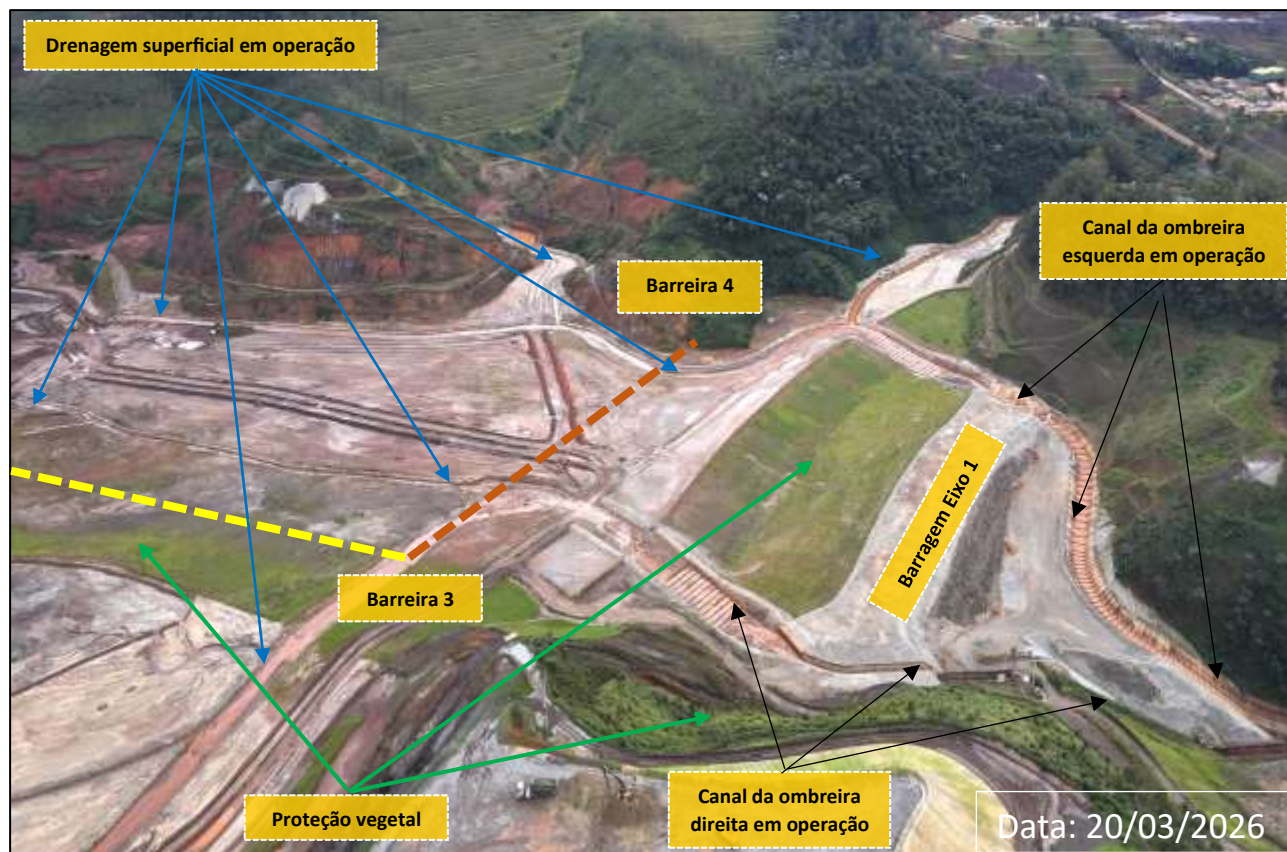
Foto 22: Visão Geral da Barragem Eixo 1 (Obras Concluídas)
