# PROGRAMA DESCARACTERIZAÇÃO DO GERMANO

## RELATÓRIO DESEMPENHO TRIMESTRAL – Nº 18

### ABRIL/MAIO/JUNHO DE 2026

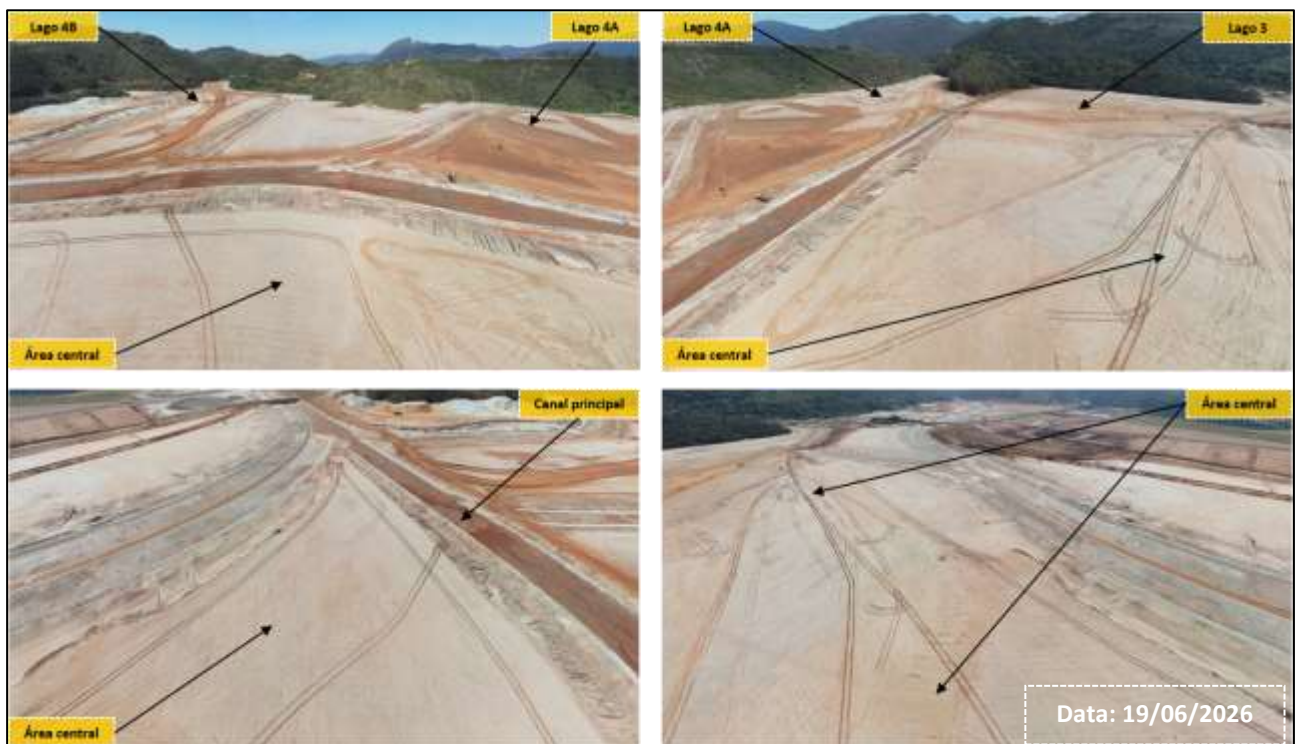
Figura 8: Obras do Regrade 4 na Região da Baía 3

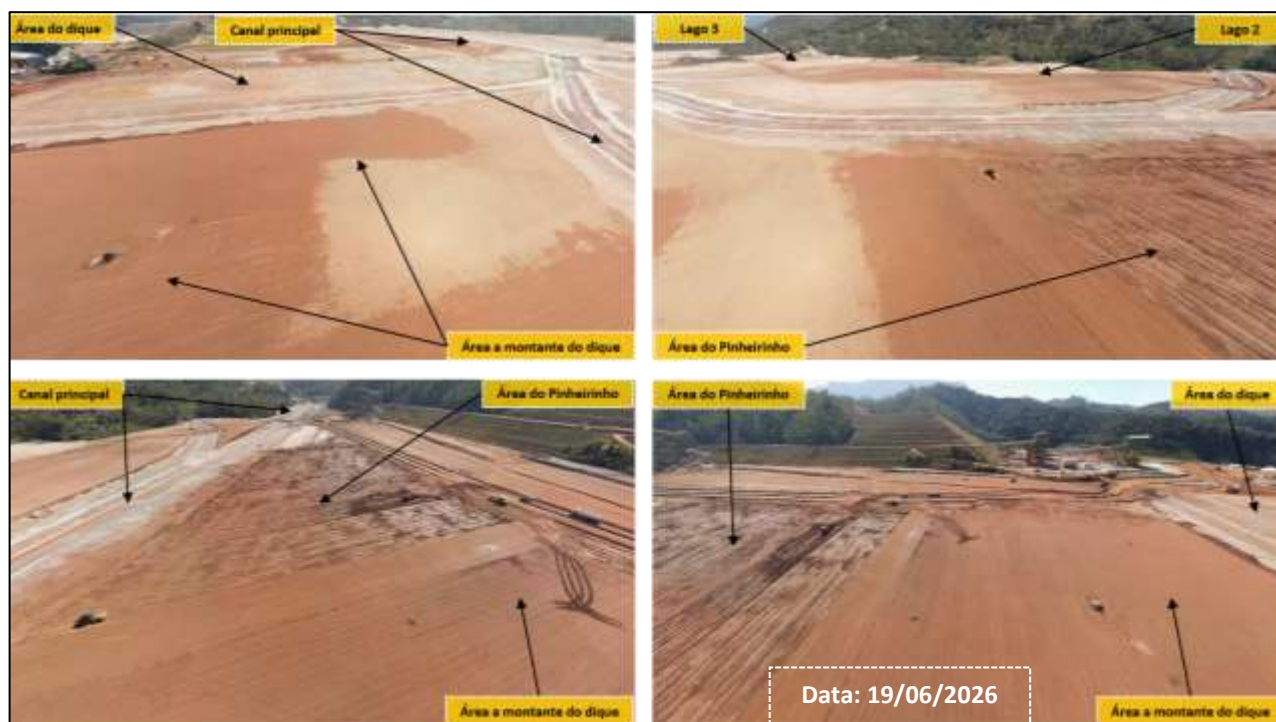
**Dique Auxiliar:** Continuidade das obras de reconformação superficial (*regrade 4*). A figura 9 evidencia o andamento das obras e o sistema de drenagem superficial concluído e em operação, assim como o aspecto geral das áreas correspondentes aos antigos Lagos 2 e 3, à Ferrovia e ao Pinheirinho.

Figura 9: Obras do Regrade 4 no Dique Auxiliar (Ferrovia e Pinheirinho)

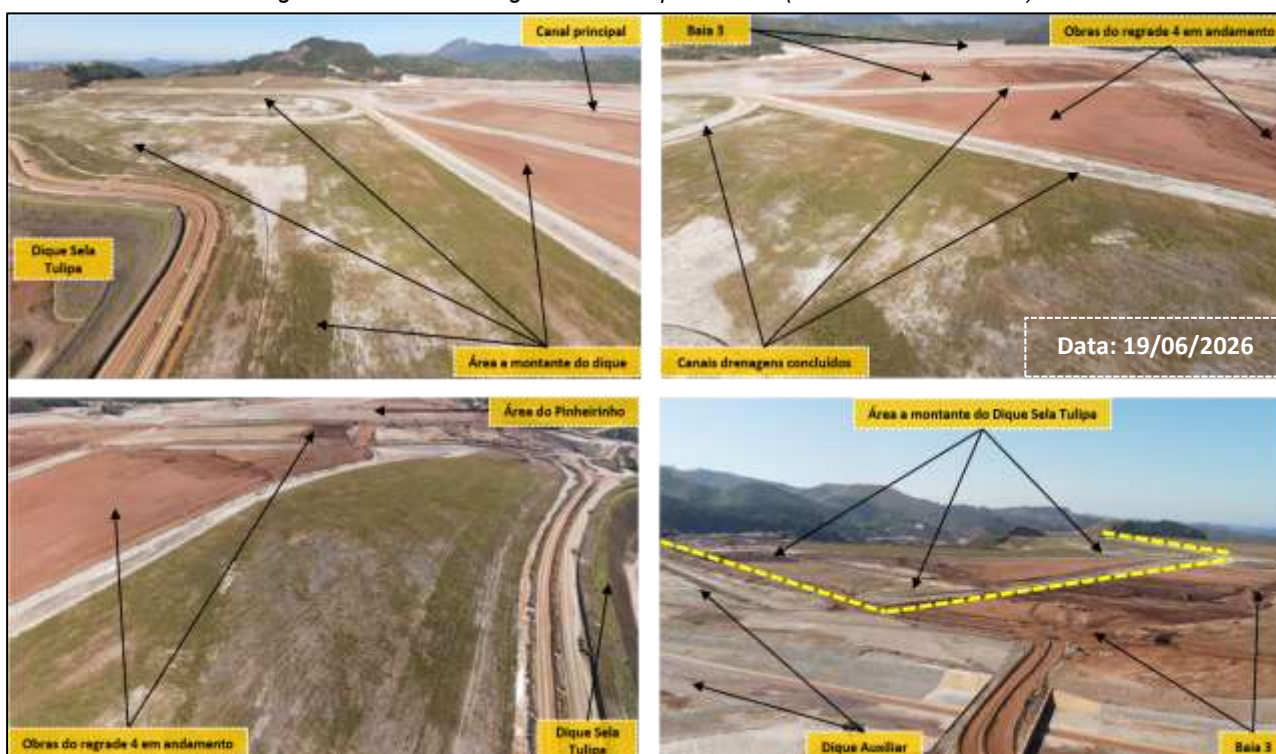
Montante do Dique Sela Tulipa: Continuidade das obras de reconformação superficial (*regrade 4*). A figura 10 apresenta o andamento das obras e o sistema de drenagem superficial concluído e em operação.

Figura 10: Obras do Regrade 4 no Dique Auxiliar (Ferrovia e Pinheirinho)

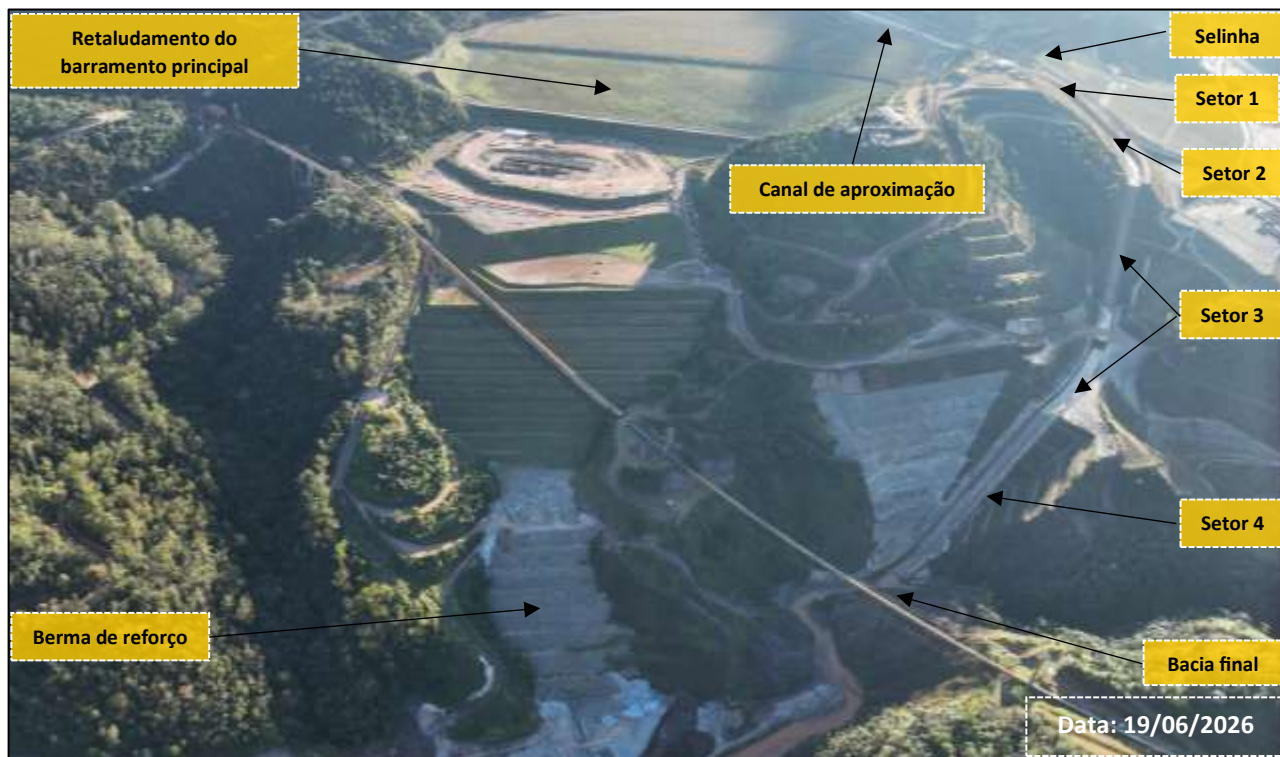
A figura 17 apresenta as obras do canal principal e dos dispositivos de proteção ambiental nas áreas das escavações obrigatórias para implantação do CDP (concluídas).

Figura 17: Vista Geral do CDP - Setores 1, 2, 3, 4 e Bacia Final em Operação – Obras Concluídas

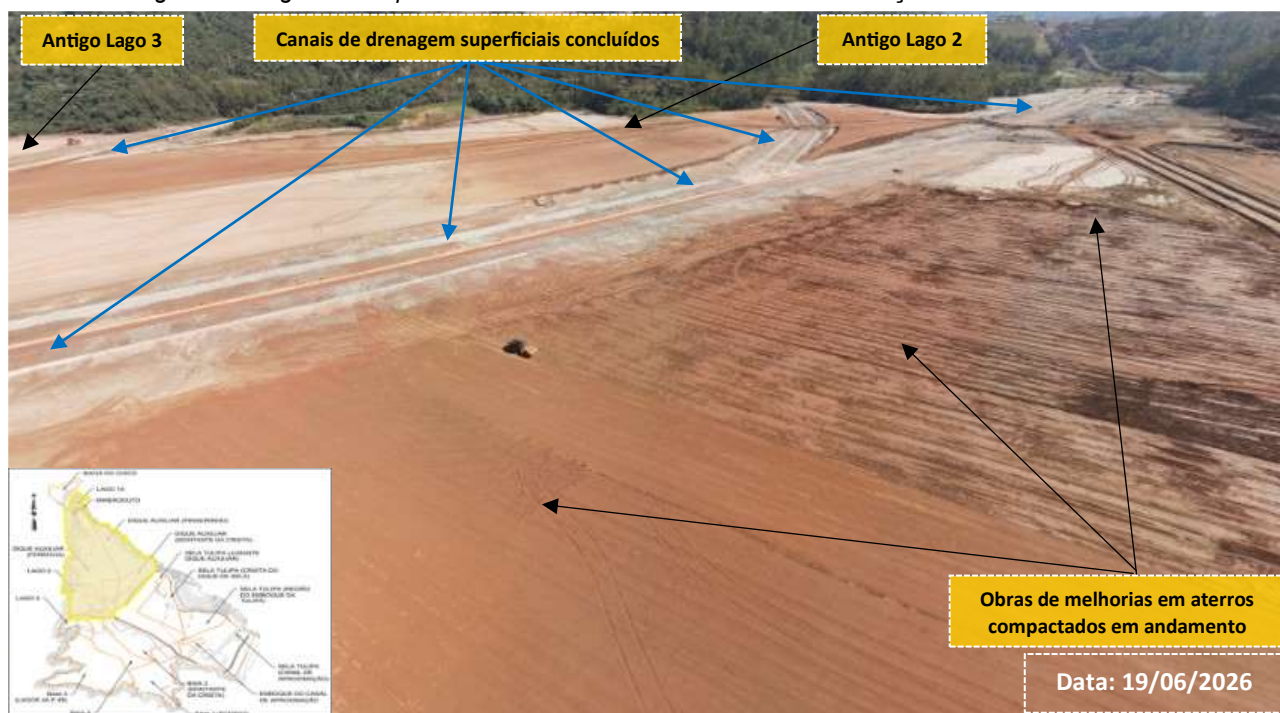
Figura 18: Região do Dique Auxiliar: Obras de Melhoria da Reconformação Final em Andamento

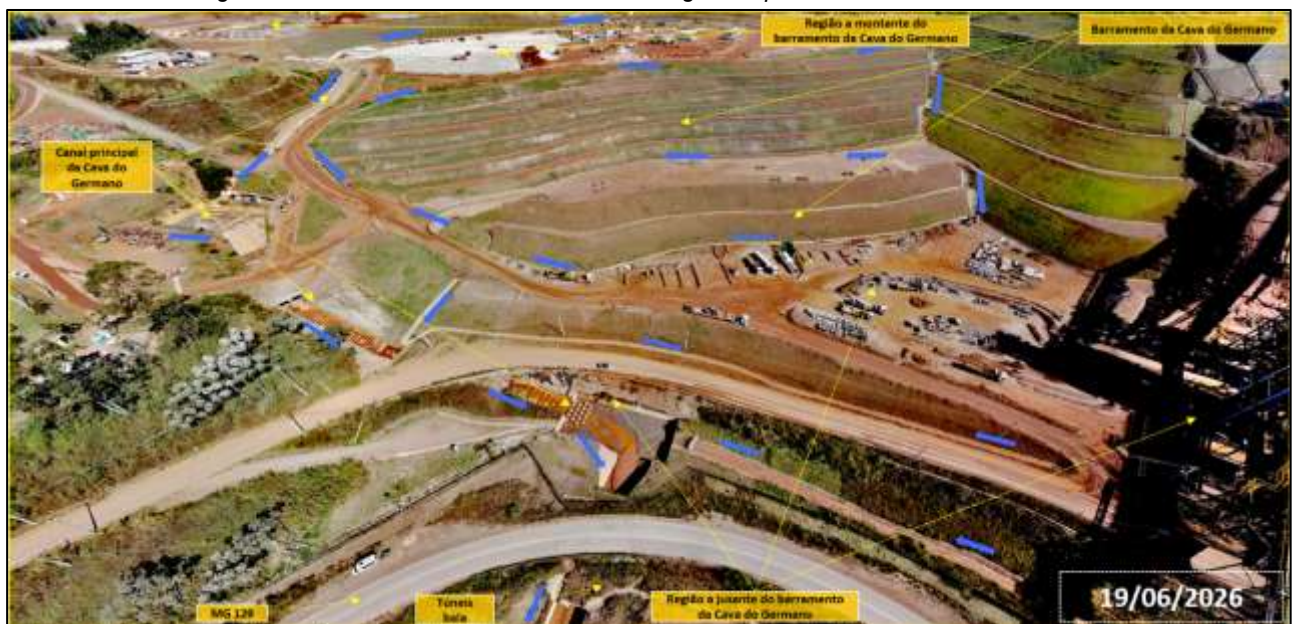
- ✓ Canais provisórios: encontram-se em estado de conservação adequado;
- ✓ Canais definitivos: implantação concluída e em estado de conservação adequado;
- ✓ Caixas, canaletas e dispositivos de drenagem: sistema íntegro, sem danos, com tampas adequadas e proteções coletivas, onde aplicável, limpos e desobstruídos;
- ✓ Canal de drenagem Principal (CDP): bacias intermediária e final, escadas hidráulicas e descidas d'água com estruturas em estado de conservação adequado;
- ✓ Dispositivos de captação e direcionamento de fluxo operacionais sem bloqueios e sem vazamentos.

Figura 144: Visão Geral do Sistema de Drenagem Superficial da Cava – Junho/2026

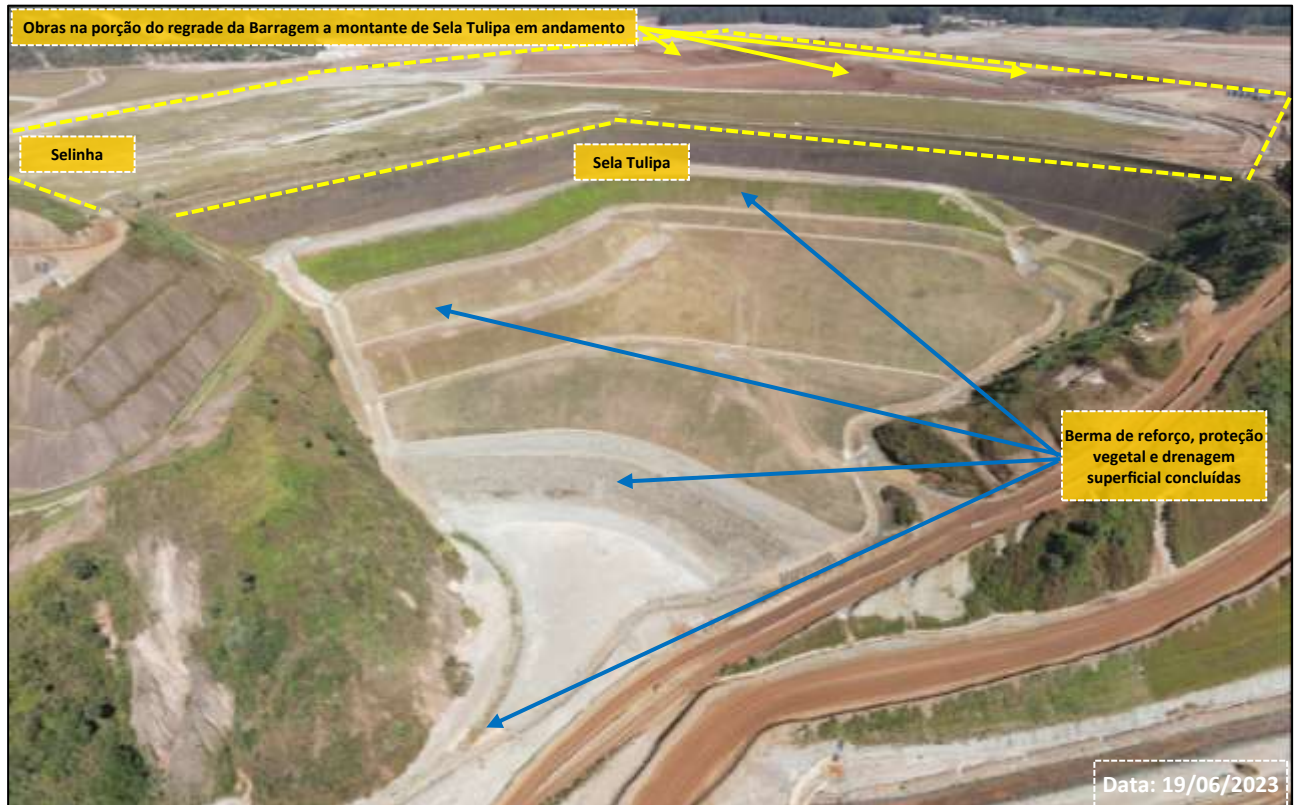
Figura 183: Região a Jusante de Sela Tulipa (Obras Concluídas). Regrade a montante (Obras em Andamento)

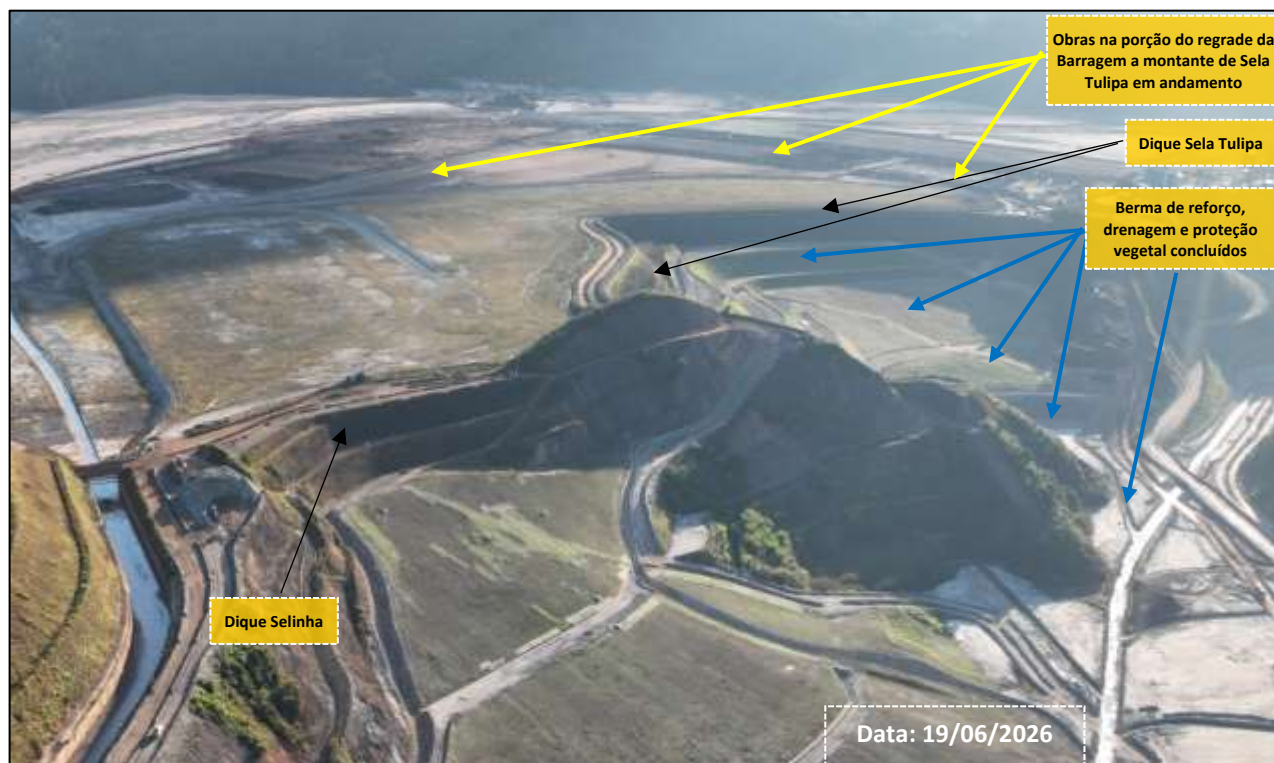
Figura 186: Dique Sela Tulipa – Berma de Reforço Concluída. Regrade a Montante da Estrutura em Andamento

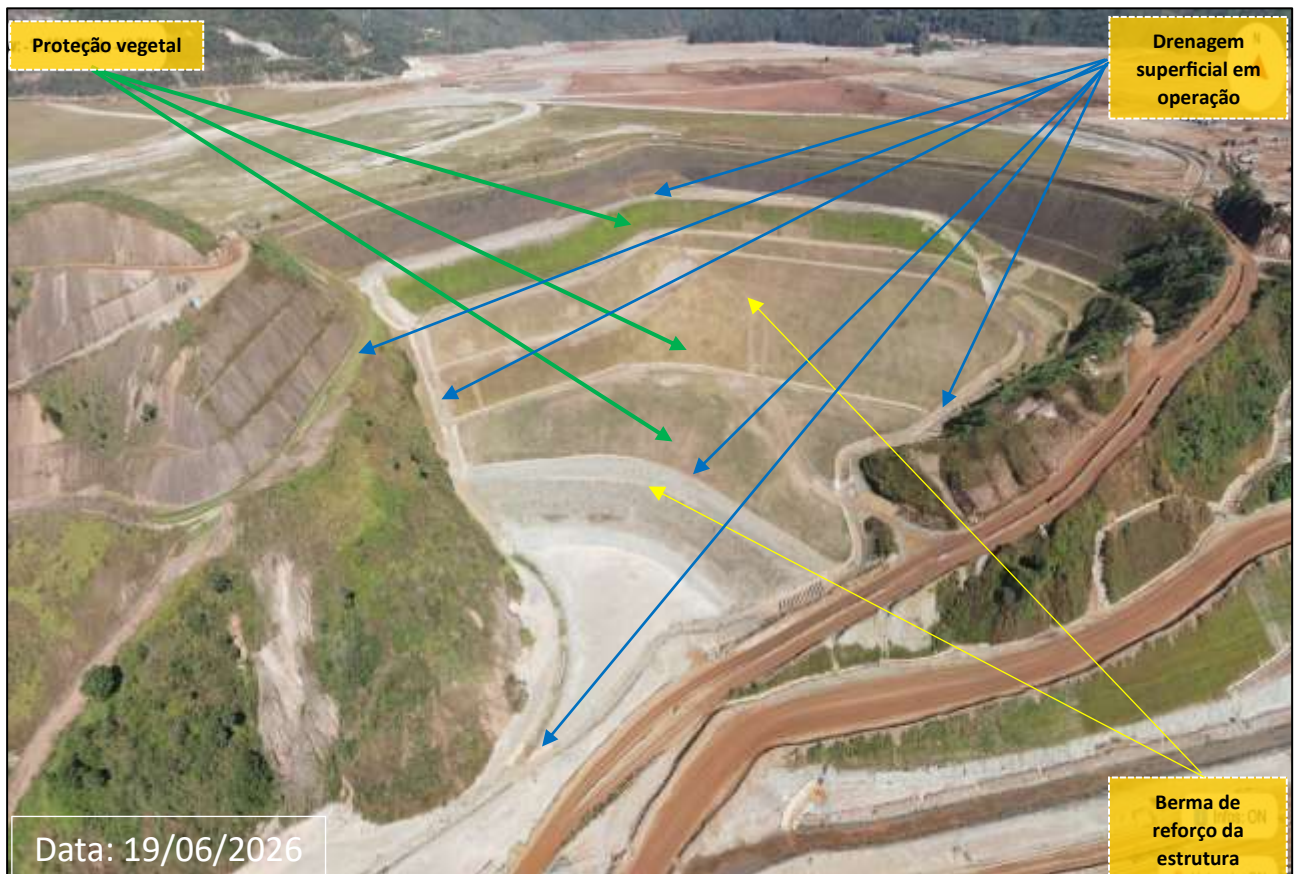
Foto 13: Sela Tulipa – Berma de Reforço, Drenagem Superficial e Proteção Vegetal a Jusante da Estrutura Concluídas

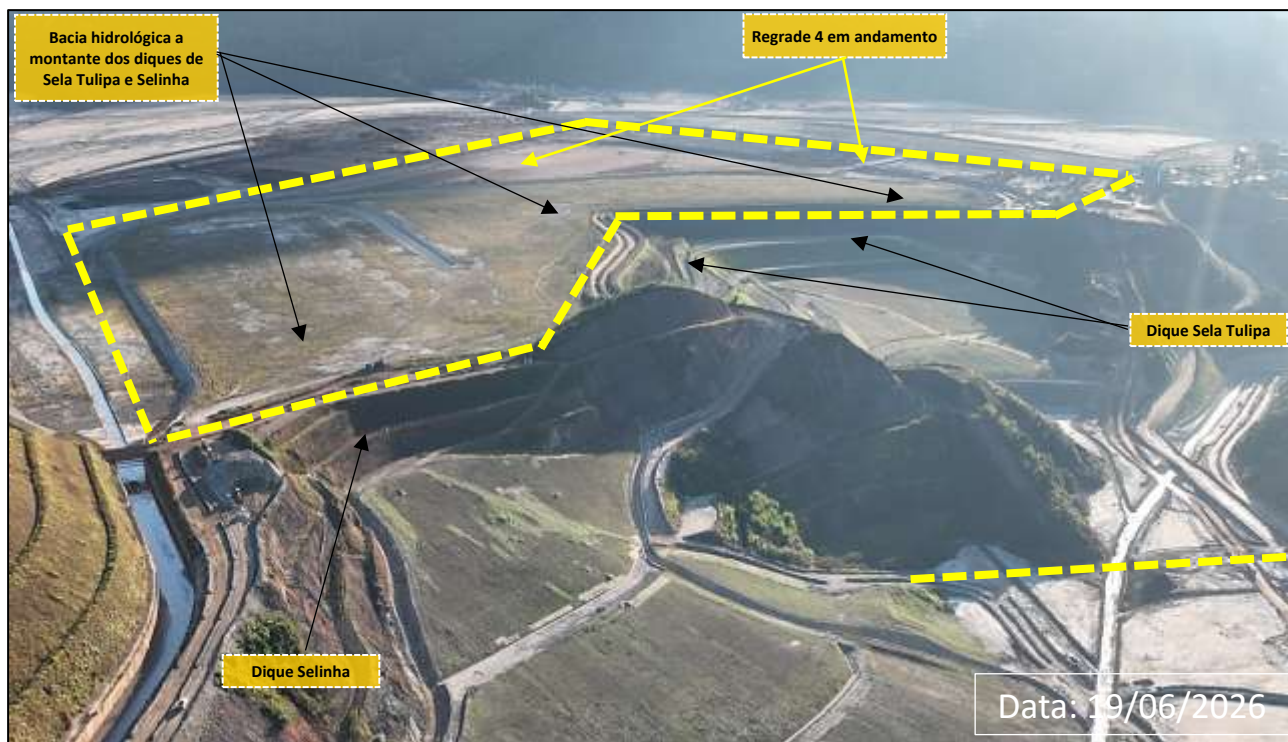
Foto 14: Regrade a Montante de Sela Tulipa e Selinha (Obras de Reconformação em Andamento)

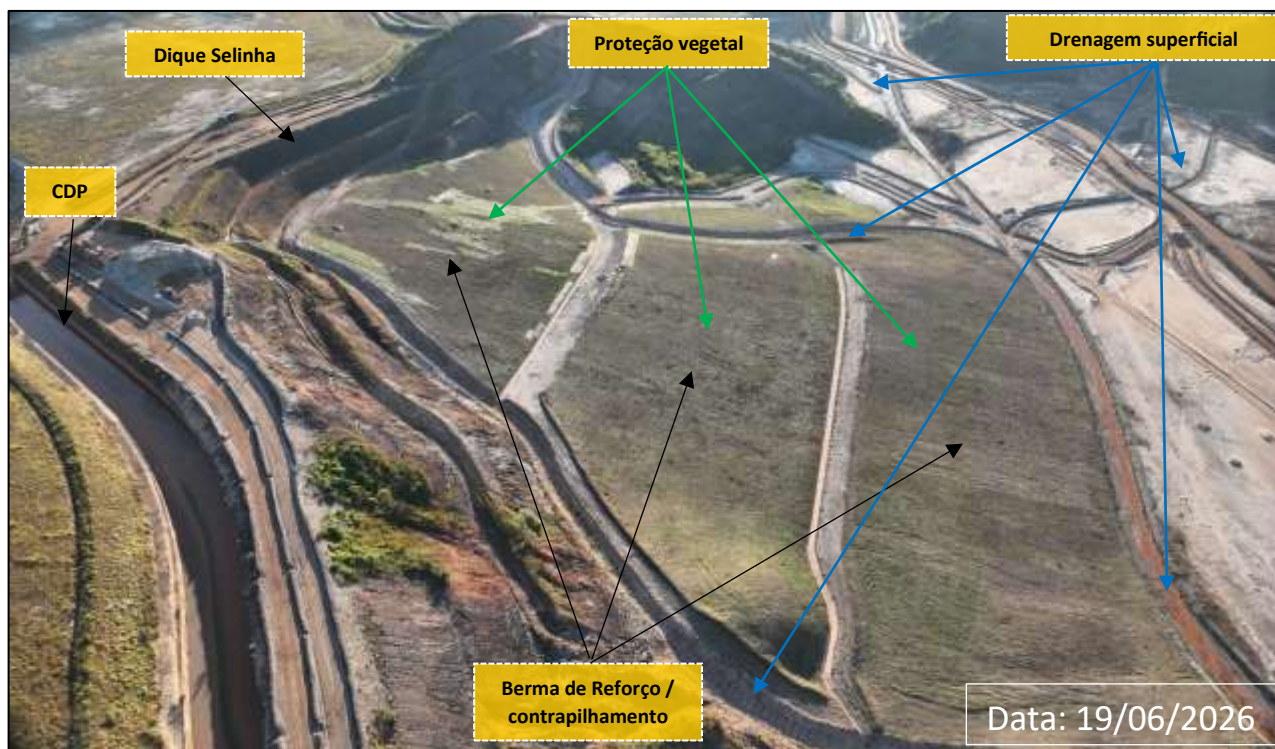
Foto 16: Dique Selinha – Berma de Reforço, Drenagem Superficial e Proteção Vegetal Concluídas

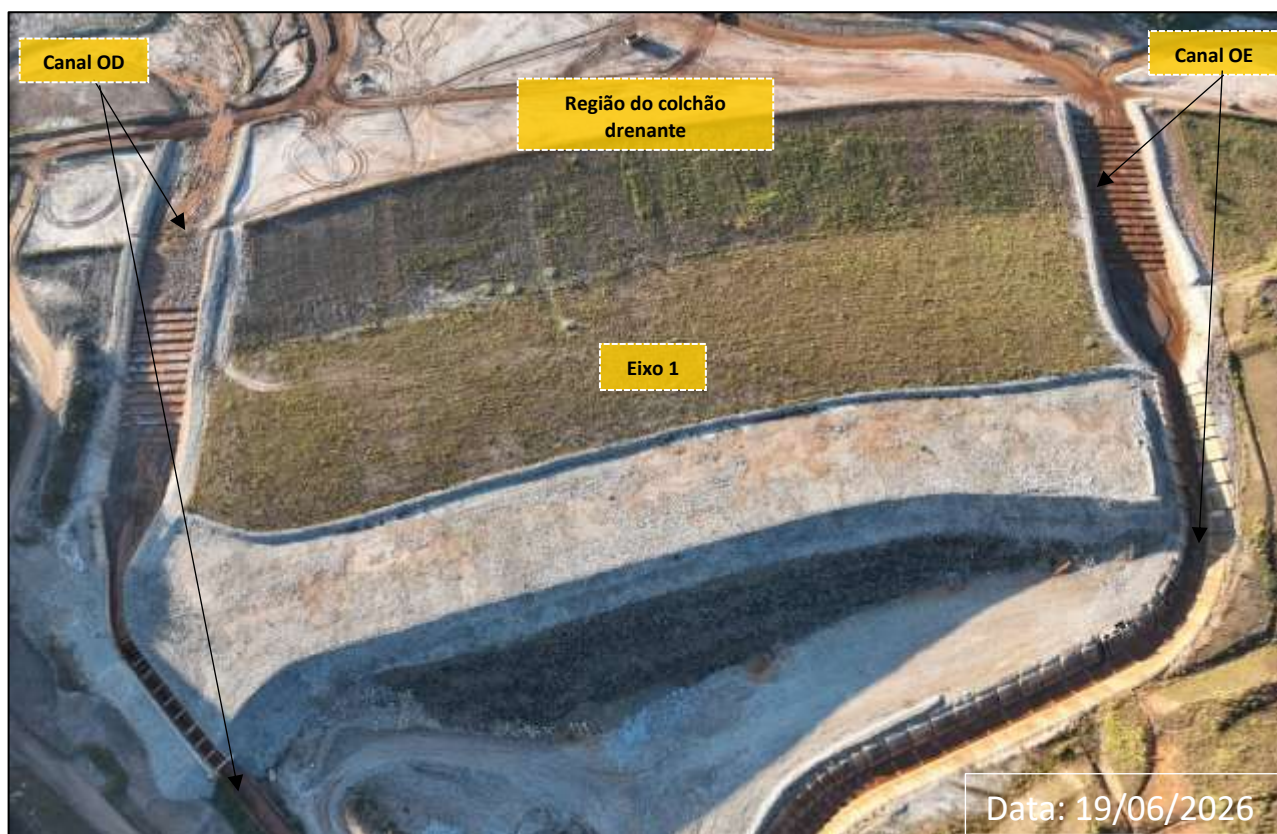
Foto 19: Proteção da Conexão do Colchão Drenante e Canal das Ombreiras Esquerda e Direita (Obras Concluídas)

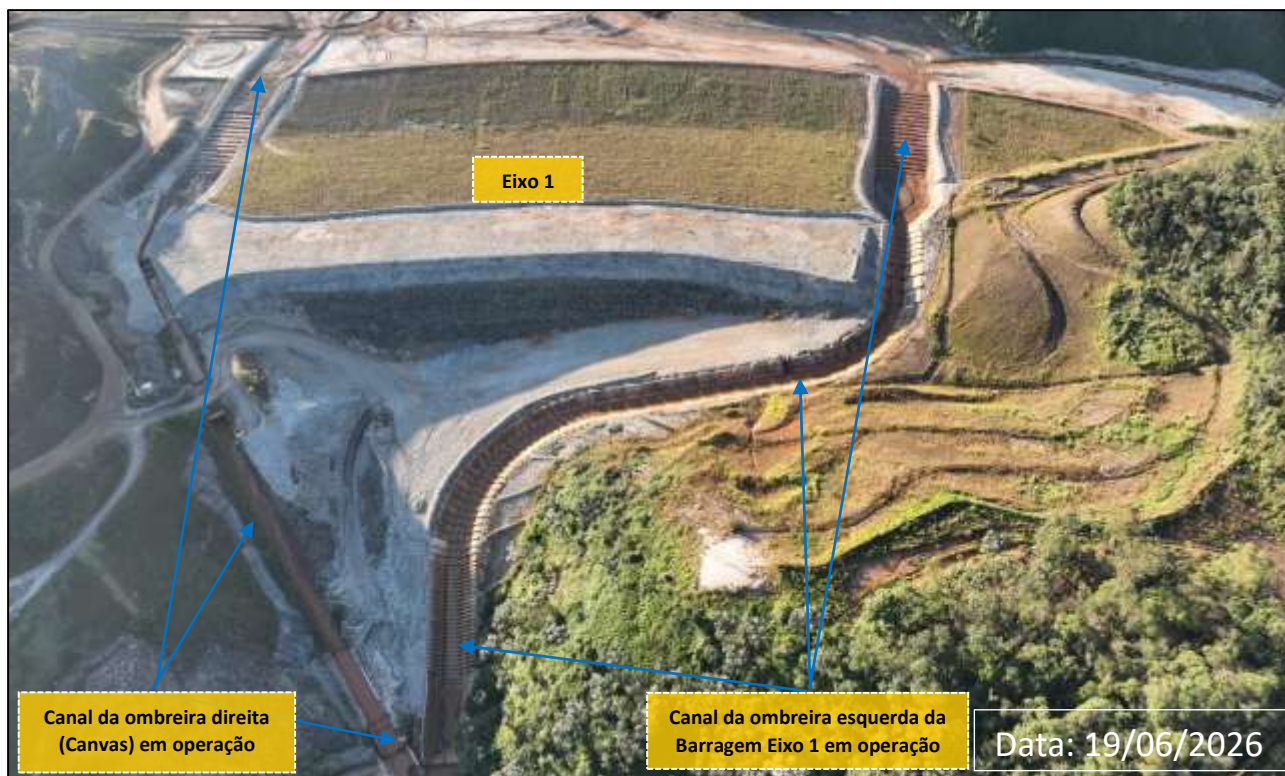
*Foto 20: Regiões a Jusante do Eixo 1 – Canais de Drenagem OD/OE (Obras Concluídas)*

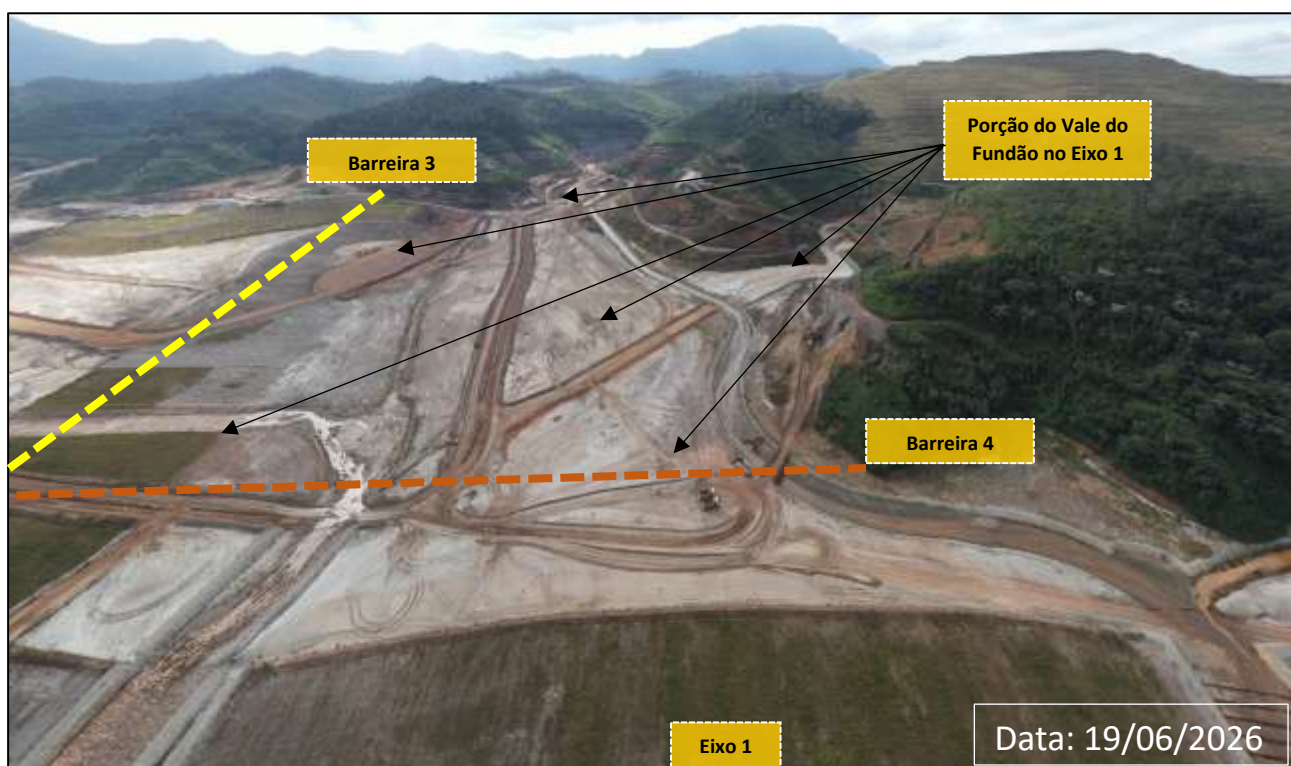
*Foto 21: Região a Montante da Barreira 4 – Preenchimentos, Drenagens e Proteção Vegetal (Obras Concluídas)*
