CARACTERIZAÇÃO DA LINHA DE BASE E  
PLANO DE RESGATE DA FAUNA SILVESTRE  
DIQUE B2, DIQUE B3 E NOVO DIQUE DOS MACACOS  
BELO HORIZONTE, FEVEREIRO DE 2022

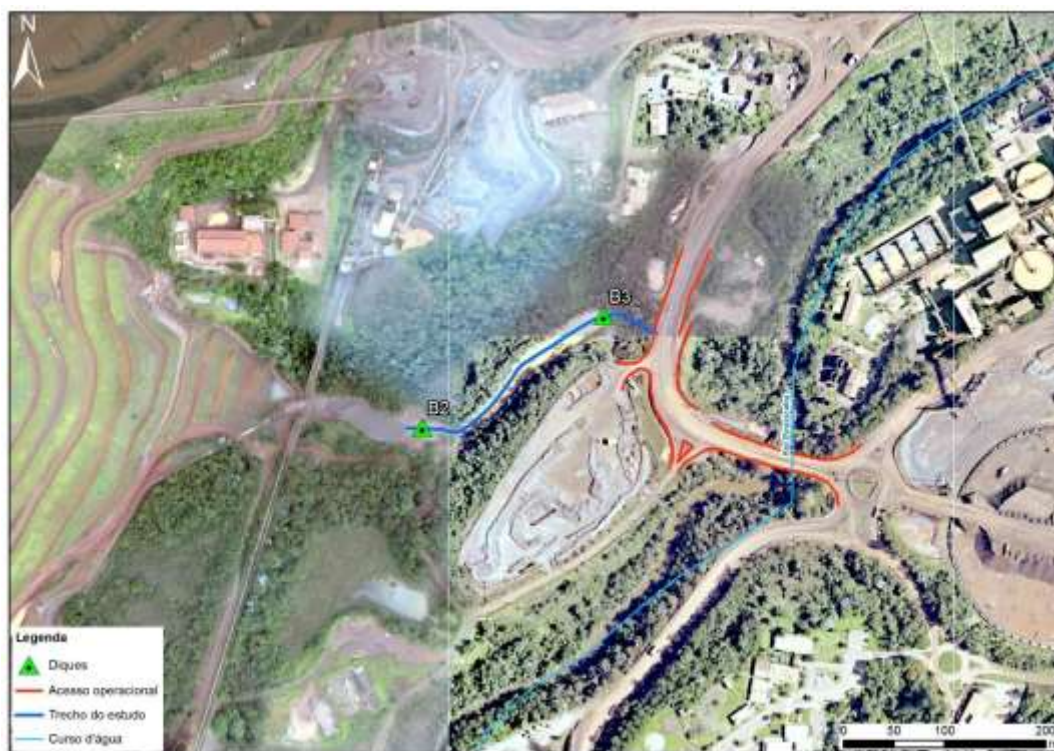
Figura 1 Localização do dique B2 no município de Mariana.

O vertimento é realizado através de uma calha vertente em enrocamento em dimensões maiores e com seção trapezoidal implantada na região central do maciço do dique. Esse sistema extravasor é constituído de uma soleira vertente, de um canal rápido conformado no próprio maciço e de uma bacia de dissipação de energia.

O dique B2 não possui instrumentação de monitoramento instalada e a jusante encontra-se implantado o dique B3, que possui a mesma função de contenção de sedimentos.

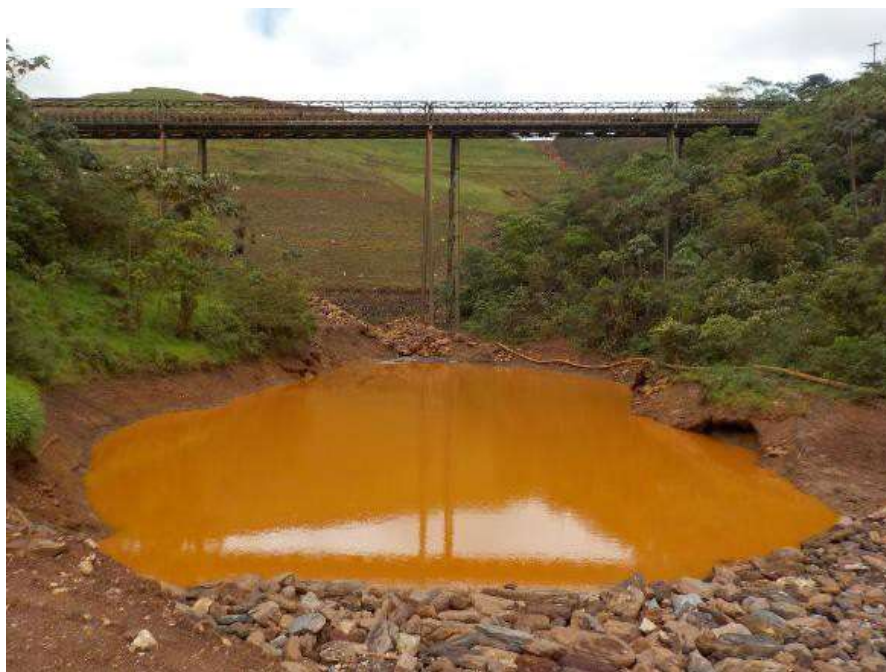
*Figura 4: Vista do reservatório do Dique B2 de jusante para montante*

A Tabela 1 a seguir apresentam as principais características do dique B2. A Figura 4 , apresenta o reservatório da B2.

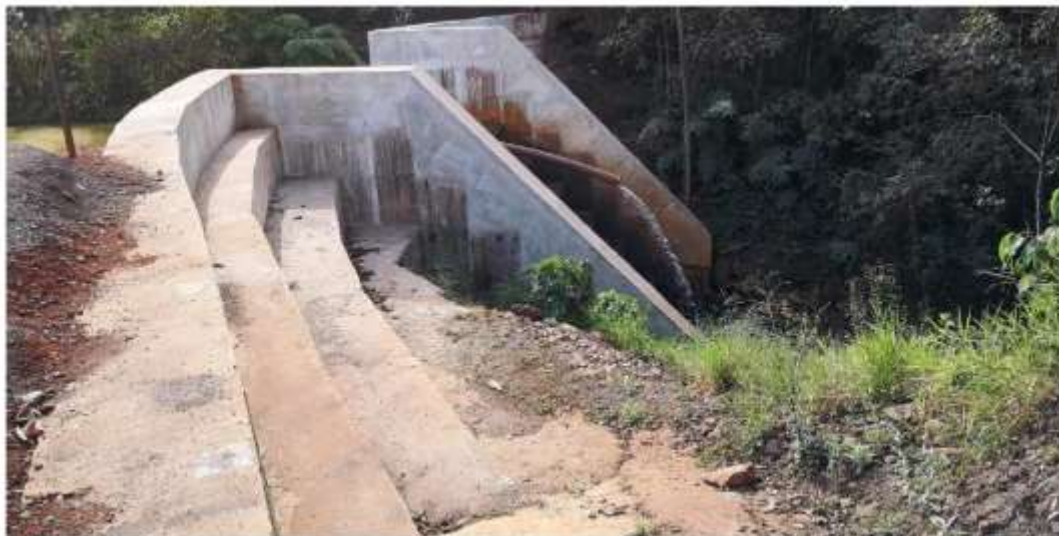
*Figura 9 - Vista da parede lateral*

O reservatório do Dique B3 se desenvolve na direção Sudoeste-Nordeste ao longo de uma extensão aproximada de 200 m e apresenta profundidades média e máxima de 1,5 m e 3,0 m, respectivamente. Como informado, as informações geométricas correspondentes a esse reservatório foram obtidas a partir da batimetria realizada em julho de 2017. O trecho inicial entre o maciço do Dique B2 e o reservatório de B3 apresenta uma extensão aproximada de 50 m e declividade média do talvegue da ordem de 2,4%.

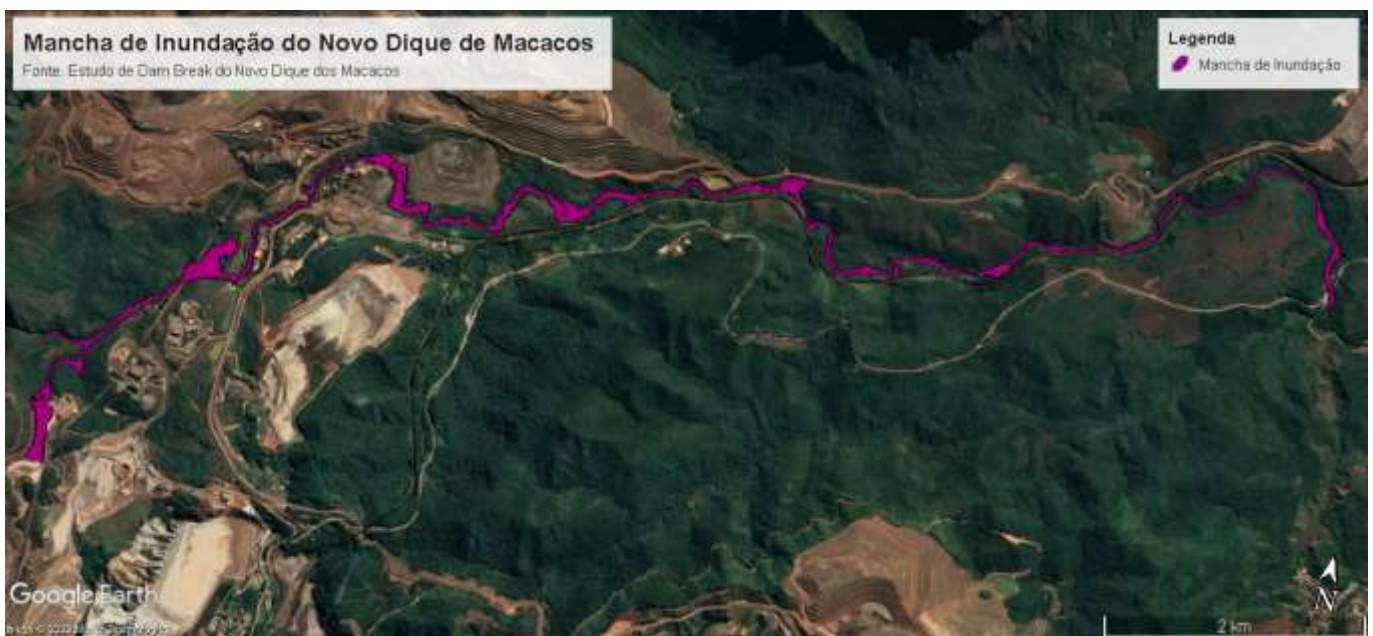
*Figura 13: Delimitação da mancha de inundação do Novo Dique dos Macacos.*

No caso do PAEBM do Novo Dique dos Macacos, a Zona de Segurança Secundária é a mesma que a Zona de Autossalvamento, que se inicia no Novo Dique dos Macacos e se estende até a MG-129.

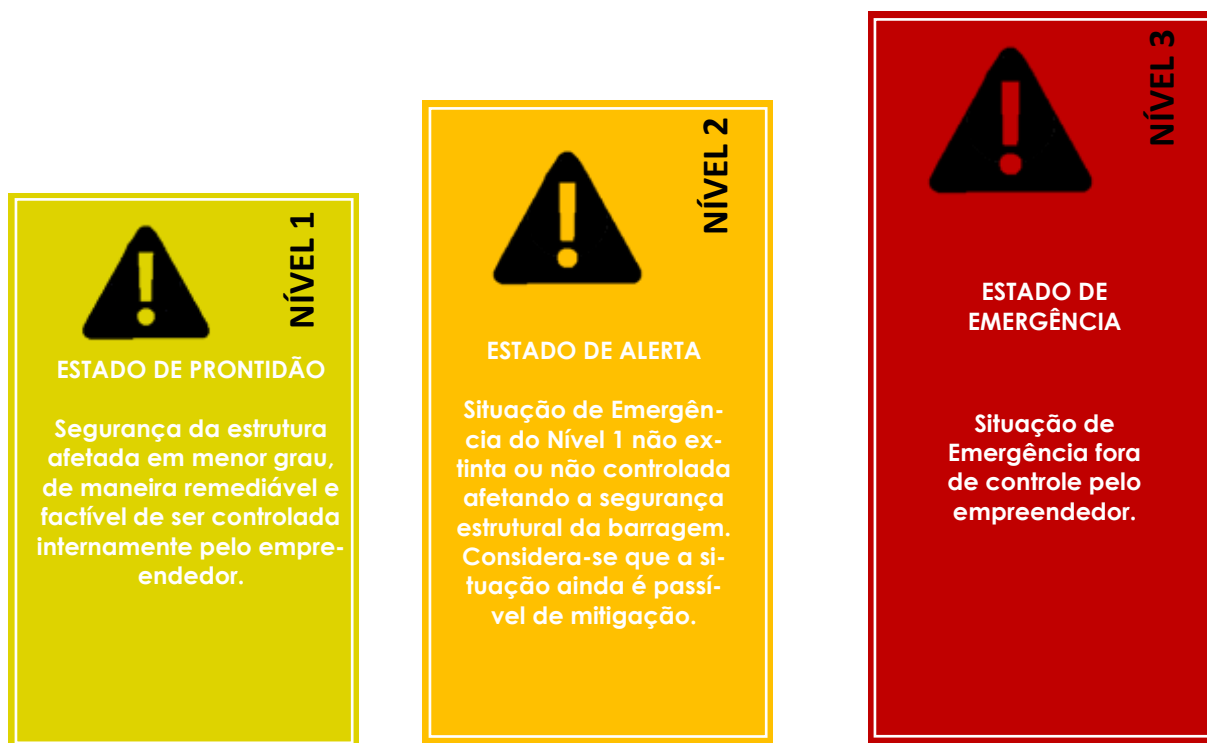
Os Planos de Atendimento de Emergência dos diques B2, B3 e Novo Dique dos Macacos estabelecem a caracterização dos níveis de emergência para esta estrutura (e suas associadas) da seguinte forma:

Figura 15: Classificação dos Níveis de Emergência para diques B2,B3 e Novo Dique dos Macacos.  
Elaboração: Expressão Socioambiental. Data: Jan/2022

Este plano de monitoramento, evacuação e resgate de fauna silvestre se estrutura, portanto, a partir de três cenários de acionamento de níveis de emergência e, ainda, o cenário de rompimento. A área considerada neste estudo refere-se a áreas industriais da Samarco e fragmentos de mata nativa associados com intensa atividade minerária.
