# PROGRAMA DESCARACTERIZAÇÃO DO GERMANO

## RELATÓRIO DESEMPENHO TRIMESTRAL - Nº 09

### JAN / FEV / MARÇO DE 2024

| OBJETIVO DO RELATÓRIO |
|---|
| <p>O presente relatório tem o objetivo de informar sobre o andamento das obras de descaracterização das estruturas geotécnicas alteadas a montante da Barragem do Germano, a fim de garantir a estabilidade de longo prazo, bem como a reconformação final do reservatório e a recuperação ambiental das áreas. Além disso, considera também o acompanhamento da etapa de monitoramento ativo da Cava do Germano.</p> <p>Referência: TAP 5442/5443</p> |

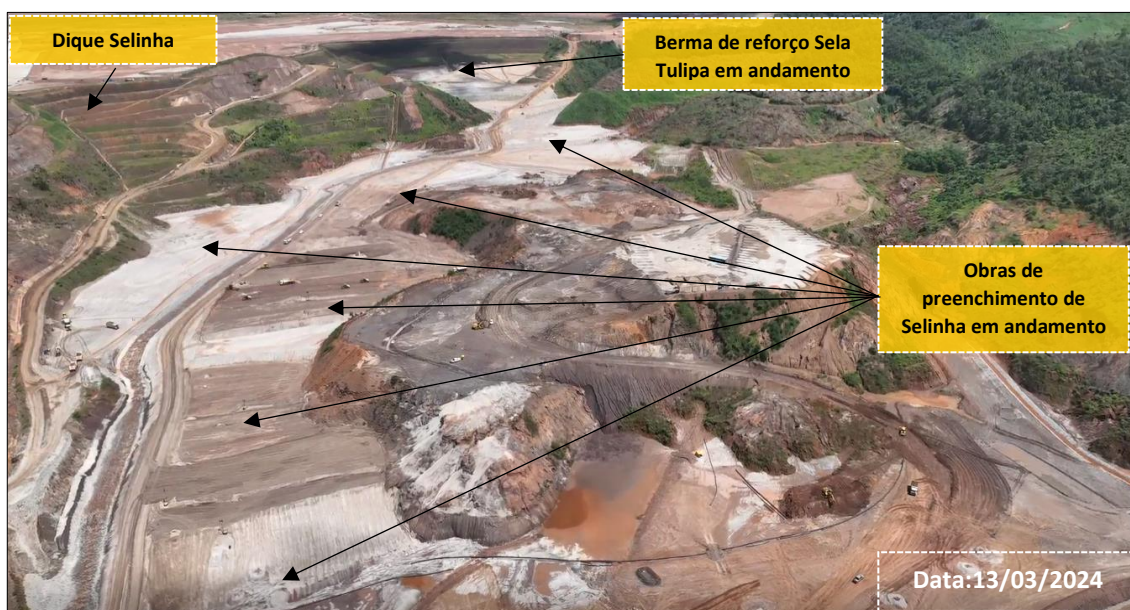
Figura 13: Região a Jusante de Sela Tulipa e Selinha – Obras em Andamento

A figura 13 exibe uma vista das obras na região a jusante dos diques Sela Tulipa e Selinha. O sistema de drenagem superficial em questão conduzirá o fluxo até os canais já implantados (dique Selinha e Eixo 1).
