# PROGRAMA DESCARACTERIZAÇÃO DO GERMANO

## RELATÓRIO DESEMPENHO TRIMESTRAL – Nº 15

### JULHO/AGOSTO/SETEMBRO DE 2025

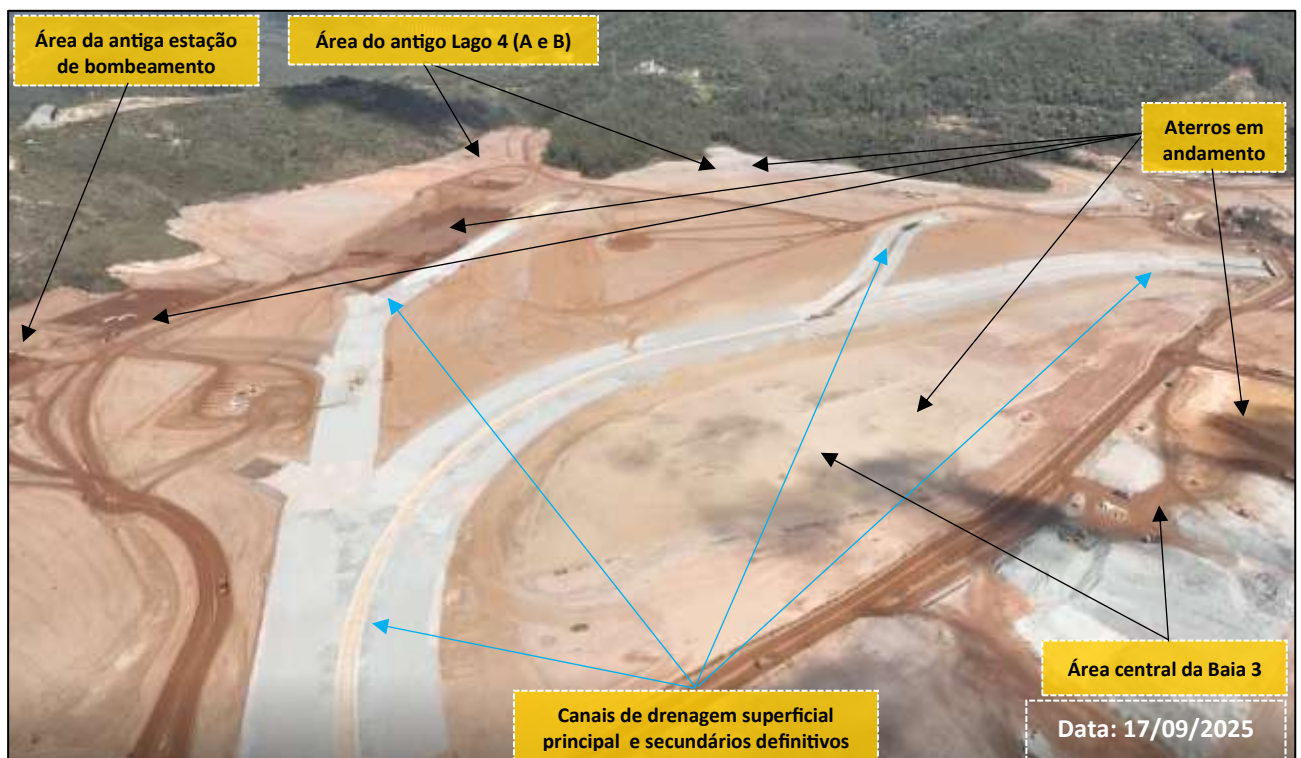
Figura 8: Preenchimentos e Canais de Drenagem Superficial na Região da Baía 3

Região da Baía 3 (antigo sistema de bombeamento e região central, lagos 4A e 4B): Destaque para implantação dos canais principal e secundários, e conformação (caimentos) da superfície do aterro compactado do *Regrade* (em fase final de implantação). Os dispositivos de drenagem provisórios foram removidos, uma vez que a drenagem definitiva estará concluída antes do período chuvoso 2025–2026. A figura 8 apresenta os detalhes da continuidade do preenchimento das áreas dos antigos lagos 4A e 4B, antiga estação de bombeamento e região central, bem como a conclusão da implantação do canal principal, contribuindo com a redução dos riscos associados ao avanço sobre as superfícies dos rejeitos pretéritos.

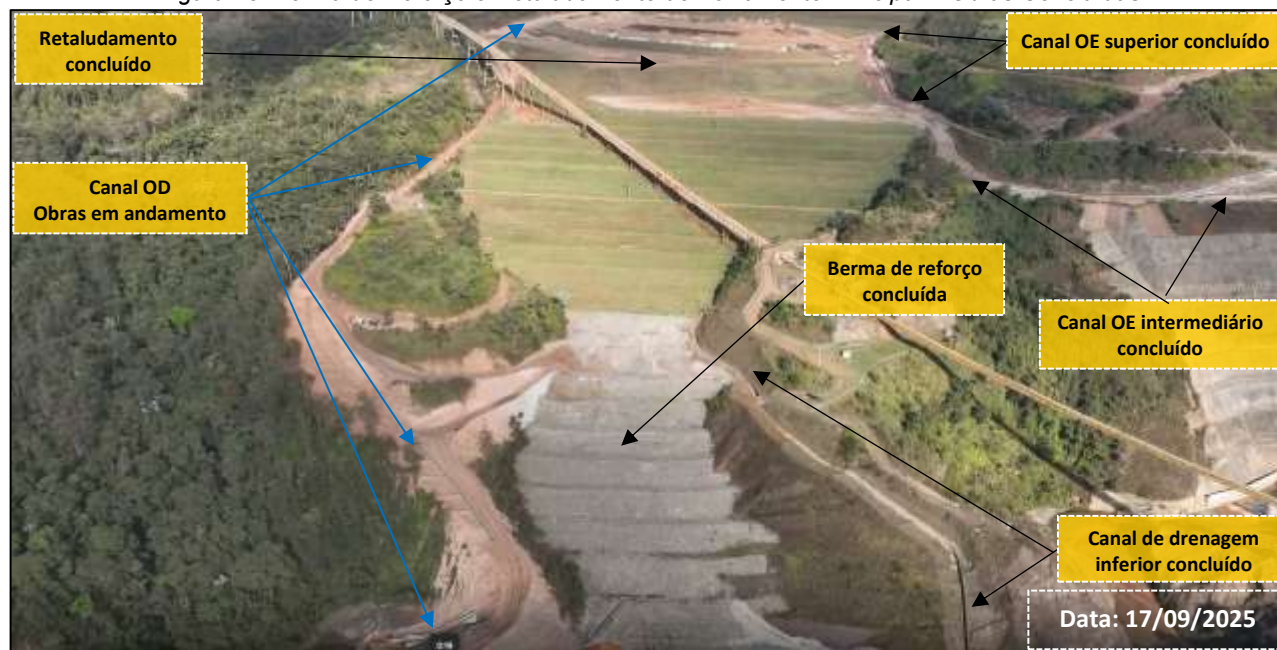
*Figura 13: Berma de Reforço e Retaludamento do Barramento Principal – Obras Concluídas*

A figura 13 apresenta evidências de conclusão da implantação da berma de reforço (100% enrocamento), do retaludamento na região superior do barramento principal e dos canais de drenagem da ombreira esquerda. As obras do canal da ombreira direita estão em fase de conclusão, com previsão de término em outubro de 2025, antes do período de chuvas 2025–2026.

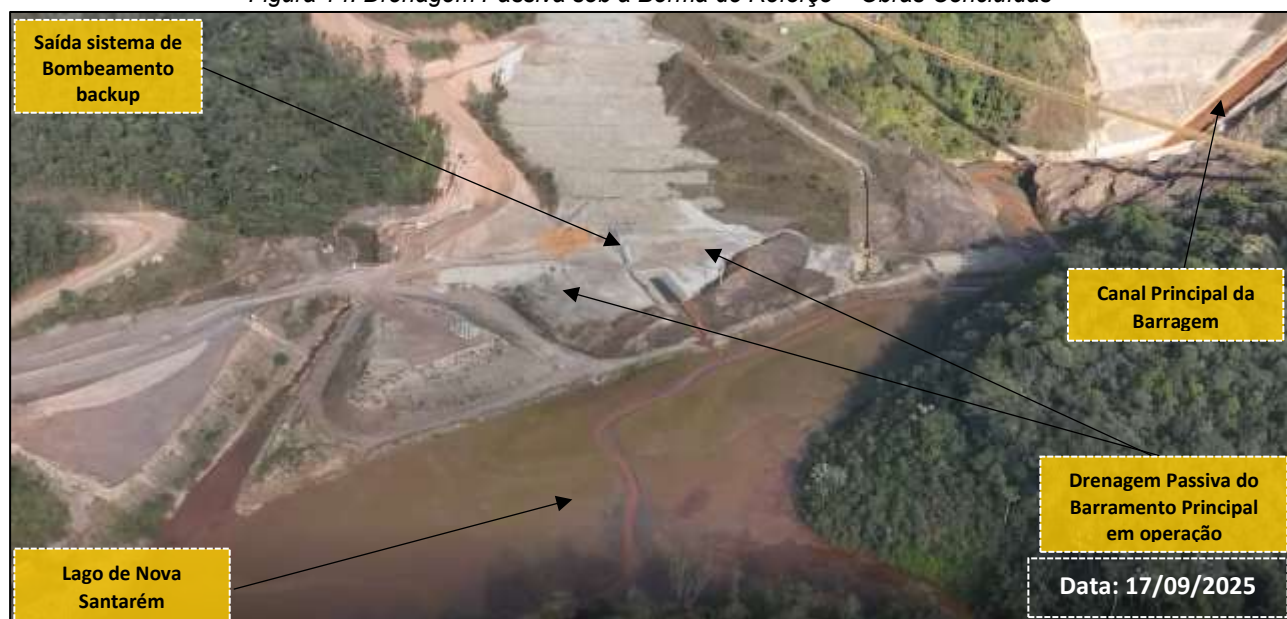
*Figura 14: Drenagem Passiva sob a Berma de Reforço – Obras Concluídas*

A figura 14 apresenta evidências de conclusão da drenagem passiva (100% enrocamento). Pode-se observar a saída do sistema de bombeamento instalado na região – que pode ser acionado, caso necessário –, bem como o trecho final do canal de drenagem da ombreira esquerda.

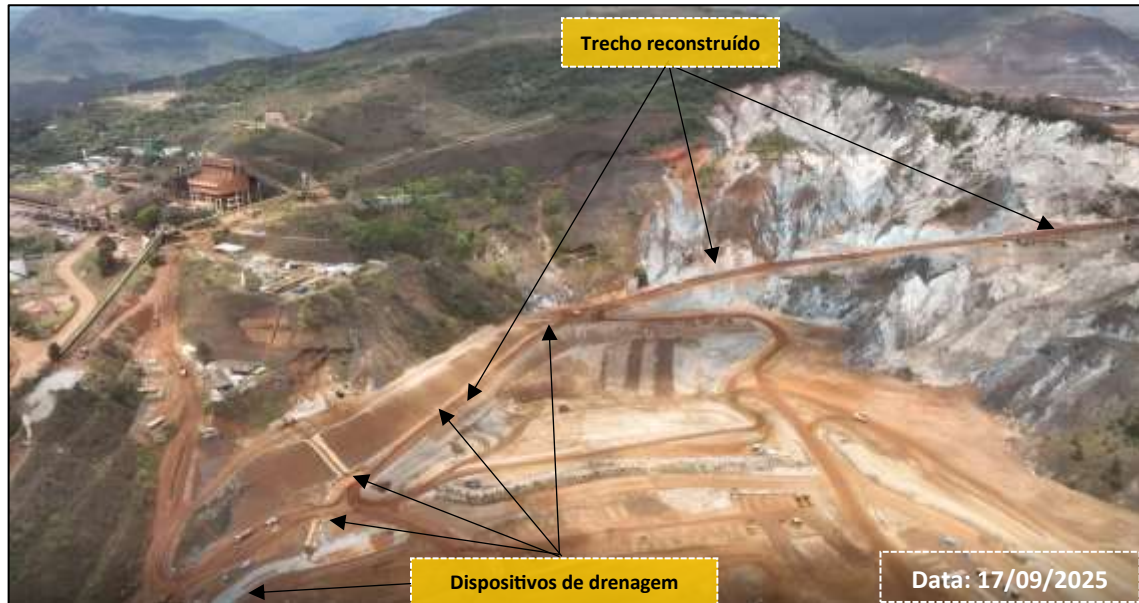
*Figura 23: Acesso Construtivo das Obras dos Taludes de Proteção da Cava de Germano - Reconstruído e em Operação*

A figura 23 apresenta a evidência de atendimento do Apontamento 1:

Importante informar que a Samarco avaliará a necessidade de implantação de dispositivos de controle dos fluxos de superfície nessa região.

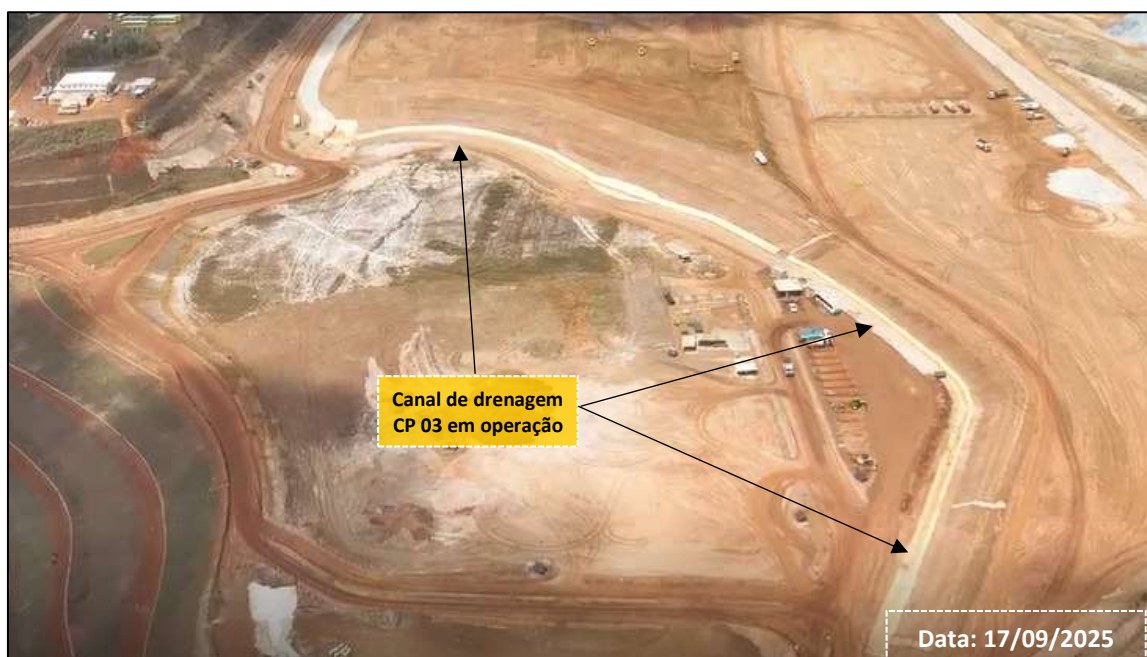
*Figura 24: Canal CP-03 Definitivo Implantado*

Com relação ao dispositivo de drenagem “Canal CP-03”, que pertence ao escopo do projeto de Proteção dos Taludes da Cava do Germano, a Samarco informa que o dispositivo definitivo foi implantado conforme previsto no projeto executivo. A figura 24 apresenta a evidência da implantação do “Canal CP-03”.

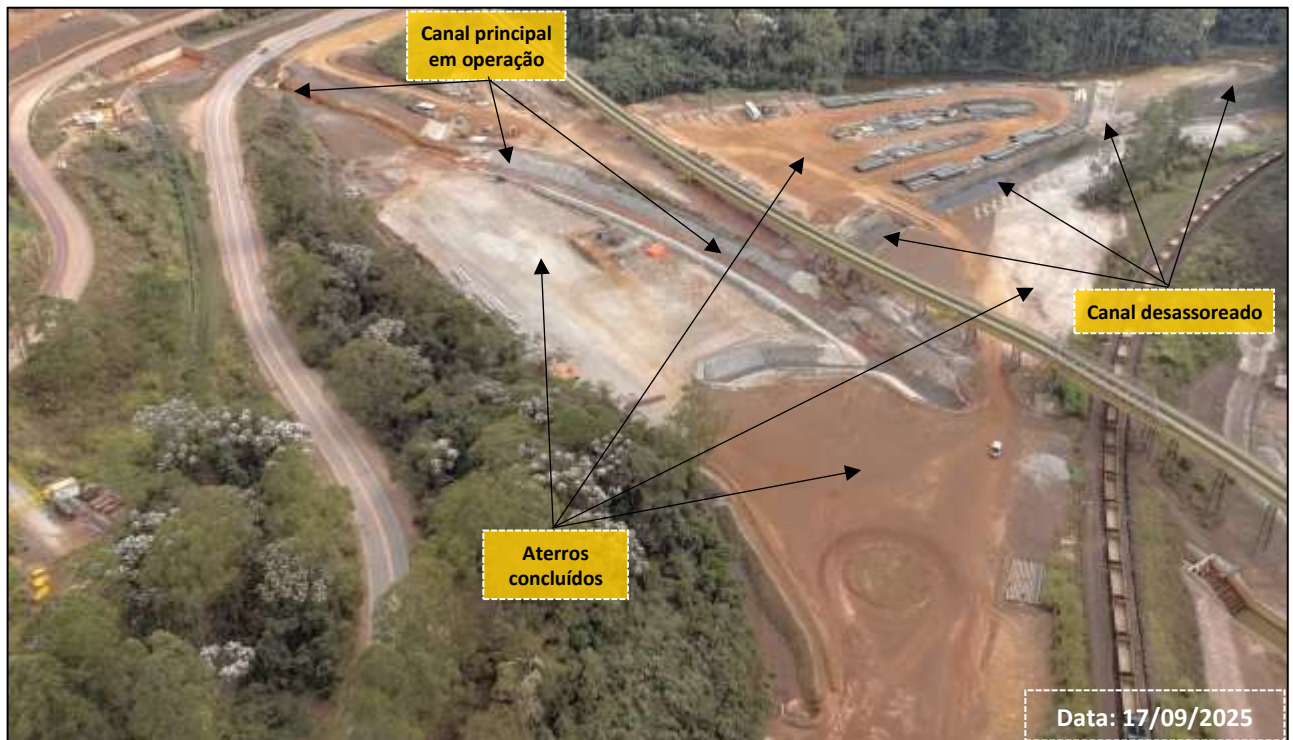
Figura 26: Drenagem da Bacia do Chico e Aterros concluídos

A figura 26 apresenta as evidências de cumprimento das atividades realizadas na Bacia do Chico.

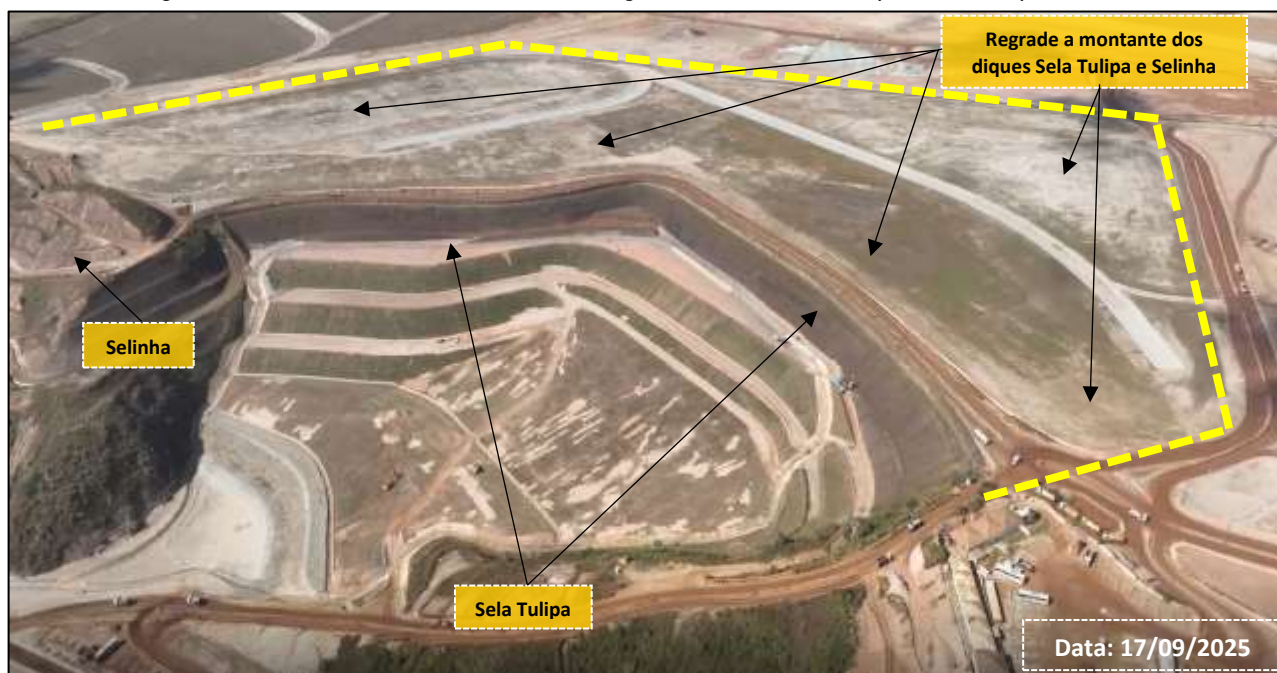
Figura 28: Vista das Obras Concluídas da Região a Montante dos Diques Sela Tulipa e Selinha

As obras do *regrade* na região a montante dos diques Sela Tulipa e Selinha, contemplando aterros, canais superficiais e proteção vegetal, estão concluídas. A *Punch List* foi finalizada em fevereiro de 2025. A figura 28 apresenta evidências de conclusão dos serviços na área em questão, delimitada na cor amarelo.

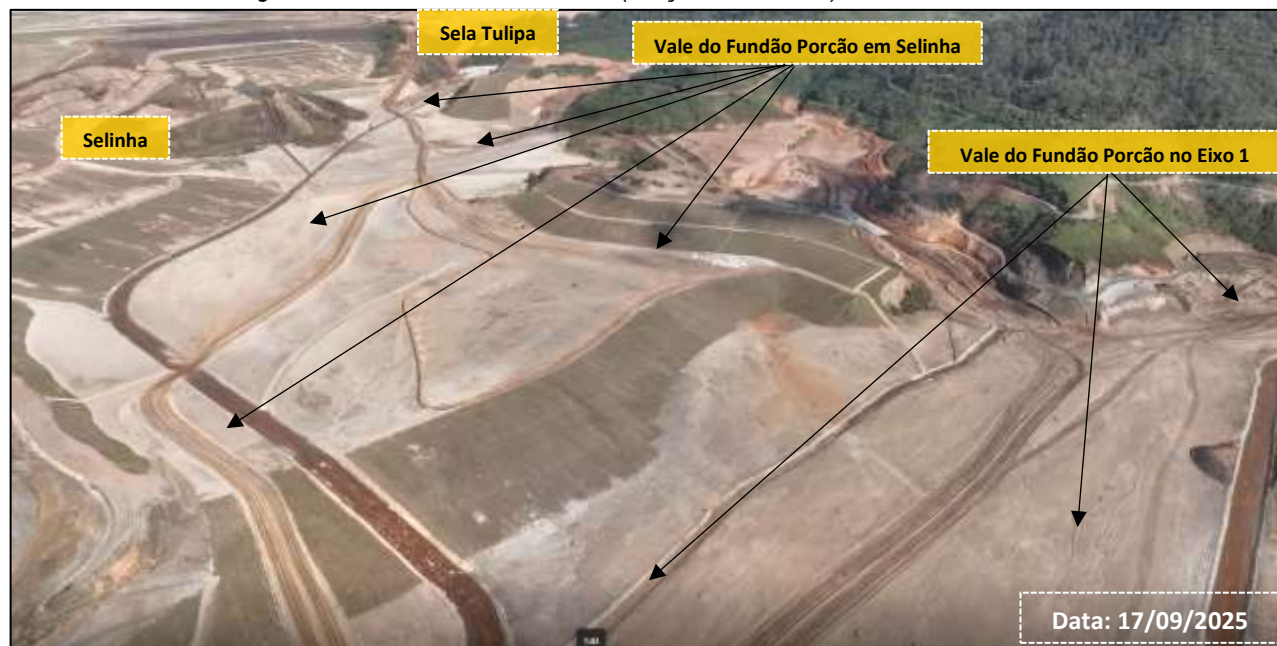
Figura 30: Vista do Vale do Fundão (Porção em Selinha) – Obras Concluídas

As obras de drenagem superficial na região do Vale do Fundão, previstas no projeto da BVP Engenharia, assim como na NAP, estão concluídas. A *Punch List* foi finalizada em fevereiro de 2025. As figuras 30 e 31 apresentam evidências de conclusão dos serviços.

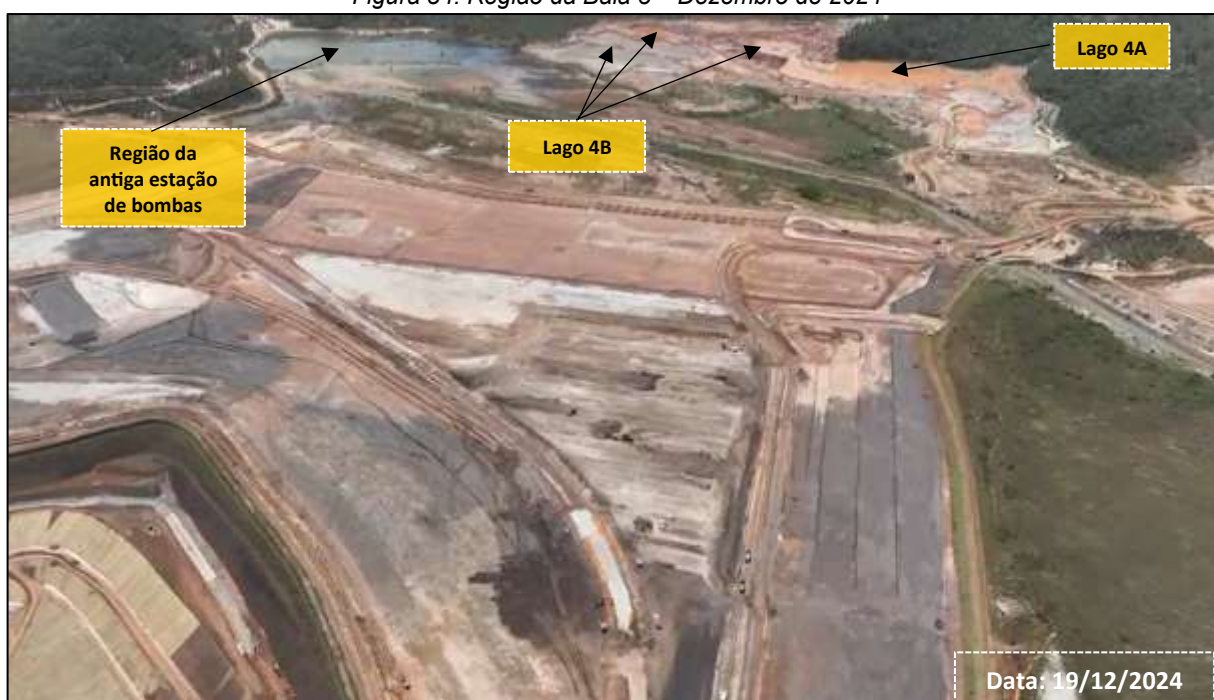
Figura 34: Região da Baía 3 – Dezembro de 2024

Na vistoria técnica de campo realizada em dezembro de 2024, os pontos de acúmulo de água observados na região da Baía 3 (Lagos 4A e 4B, e Bombas) foram formados em decorrência das chuvas ocorridas no período.

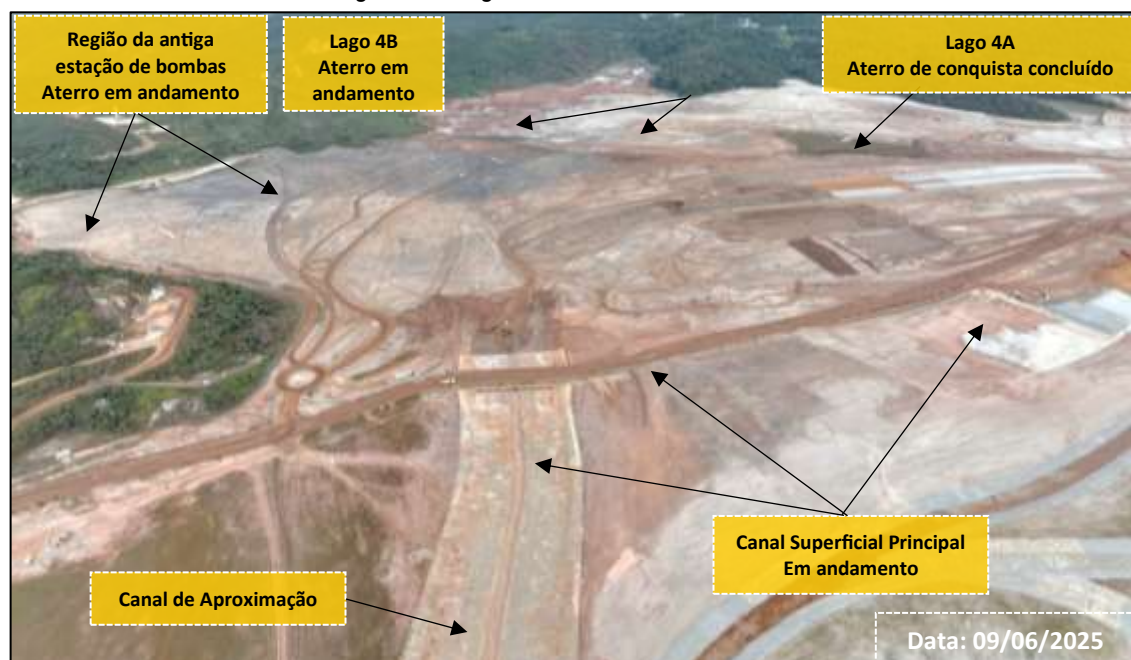
Figura 38: Região da Baía 3 – Junho de 2025

A partir do início de 2025 foi iniciada a implantação as camadas finais de aterro compactado, permitindo, assim, a execução dos caimentos direcionados aos canais de drenagem e a eliminação gradual dos pontos de acúmulo temporário de água. Paralelamente ao preenchimento em questão, um novo sistema de drenagem local foi implantado para direcionar o fluxo de água ao canal principal do reservatório. Atualmente, os pontos de acúmulo temporário de água estão praticamente eliminados, conforme evidência apresentada anteriormente na figura 38.

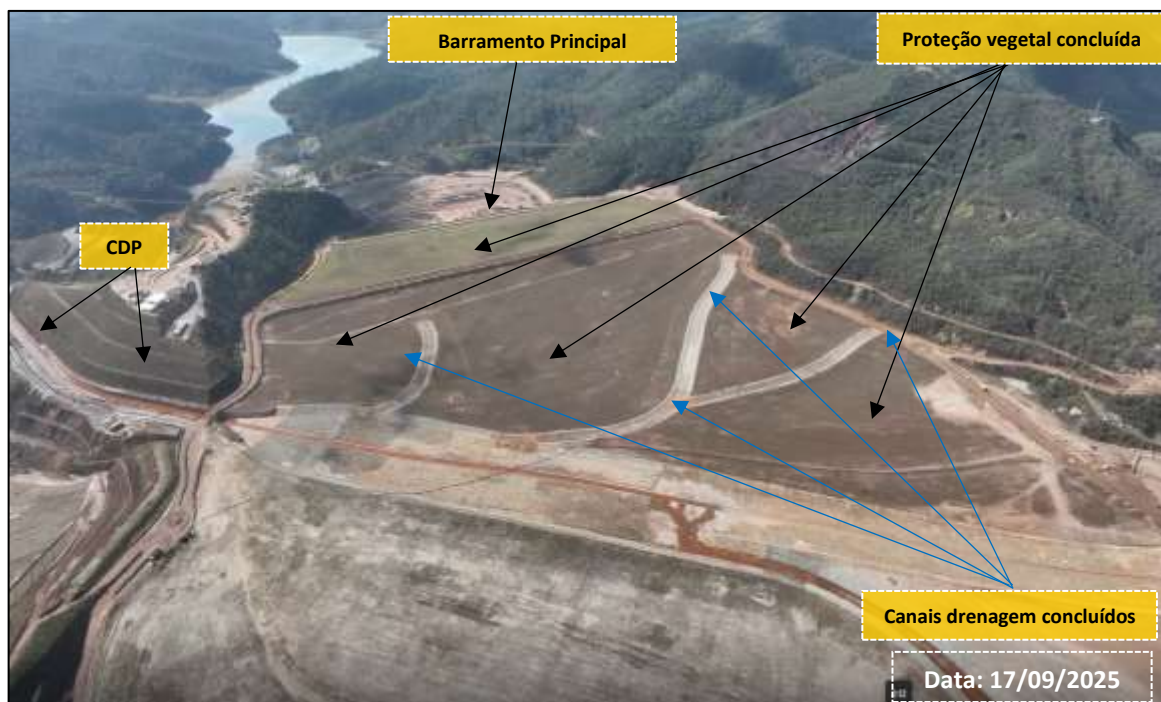
Figura 41: Região a Montante do Barramento Principal – Setembro de 2025

- Região a montante do Barramento Principal: Aterros com a conformação final, canais de drenagem superficiais e proteção vegetal concluídos (figura 41).

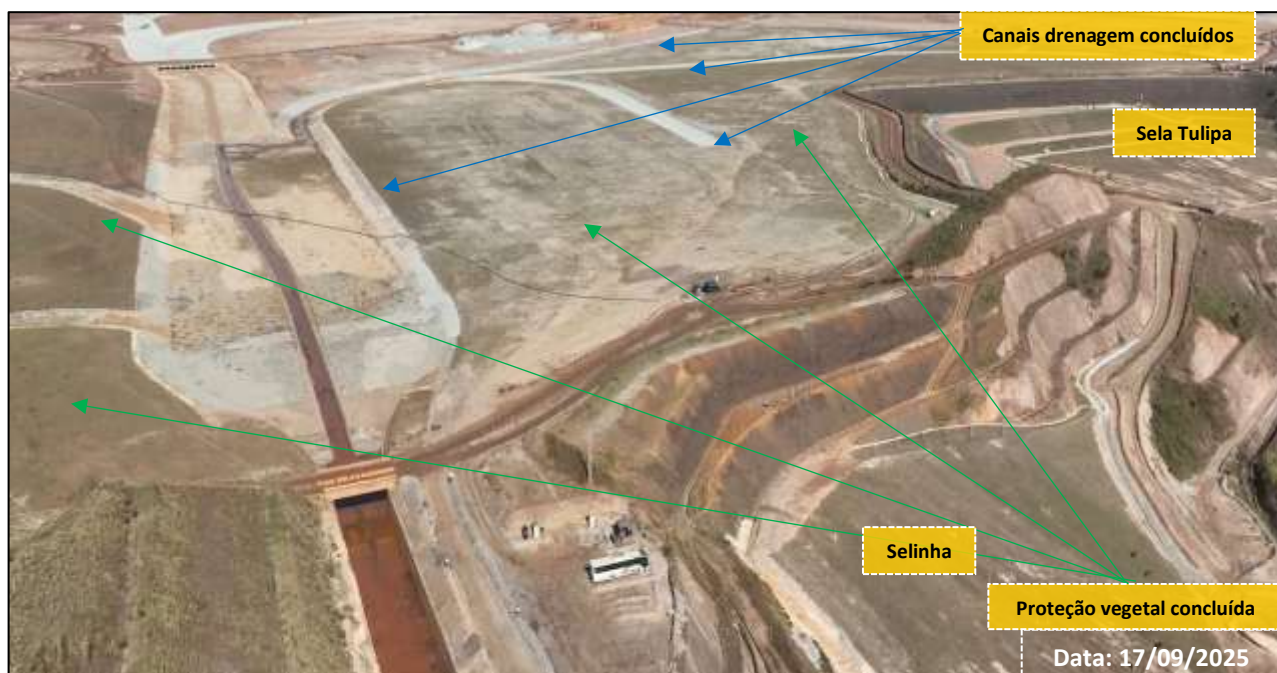
Figura 42: Região de Sela Tulipa e Selinha – Setembro de 2025

- Região a montante dos diques Sela Tulipa e Selinha: Aterros com a conformação final, canais de drenagem superficiais e proteção vegetal concluídos (figura 42).

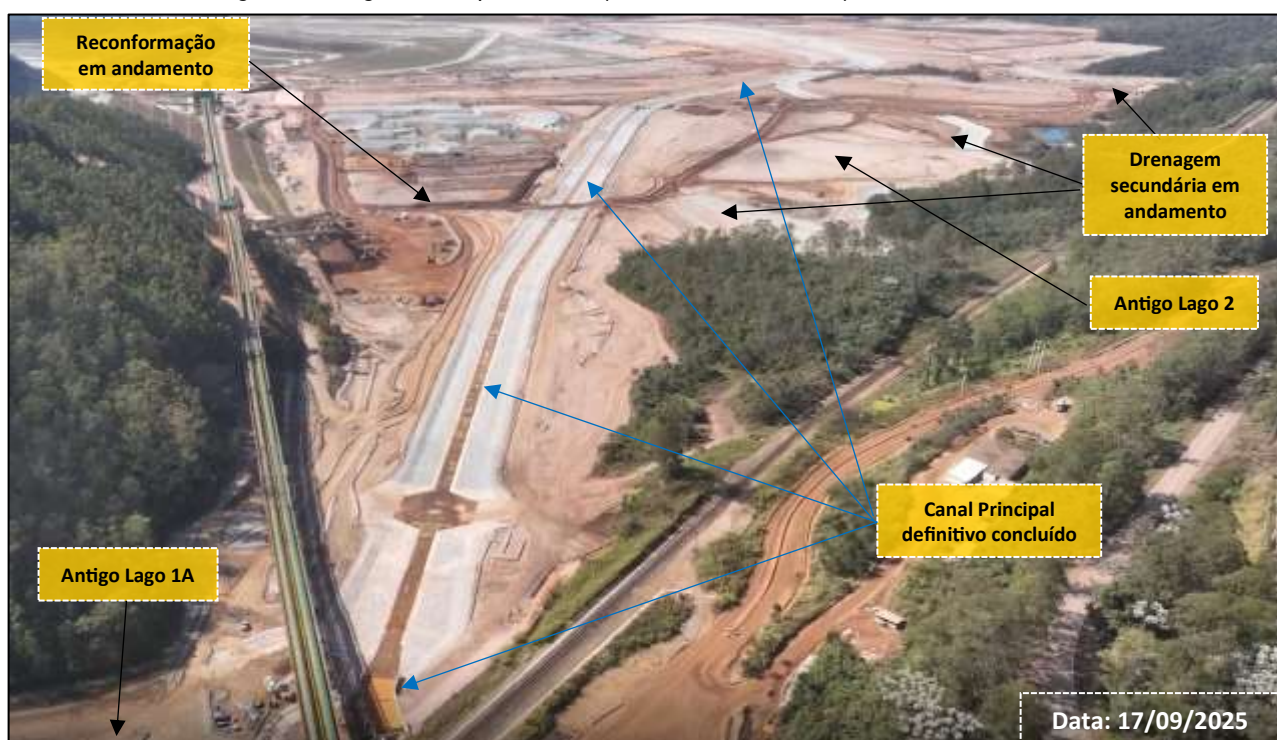
Figura 43: Região do Dique Auxiliar (Pinheirinho e Ferrovia) – Setembro de 2025

- Regiões do Pinheirinho e Ferrovia: Aterros de conquista e compactados concluídos (lagos 1A e 2 eliminados). Trecho do canal de drenagem principal que corta a região concluído. Atualmente, as obras de reconformação na área do Pinheirinho e os canais secundários na área da Ferrovia estão em andamento (figura 43).

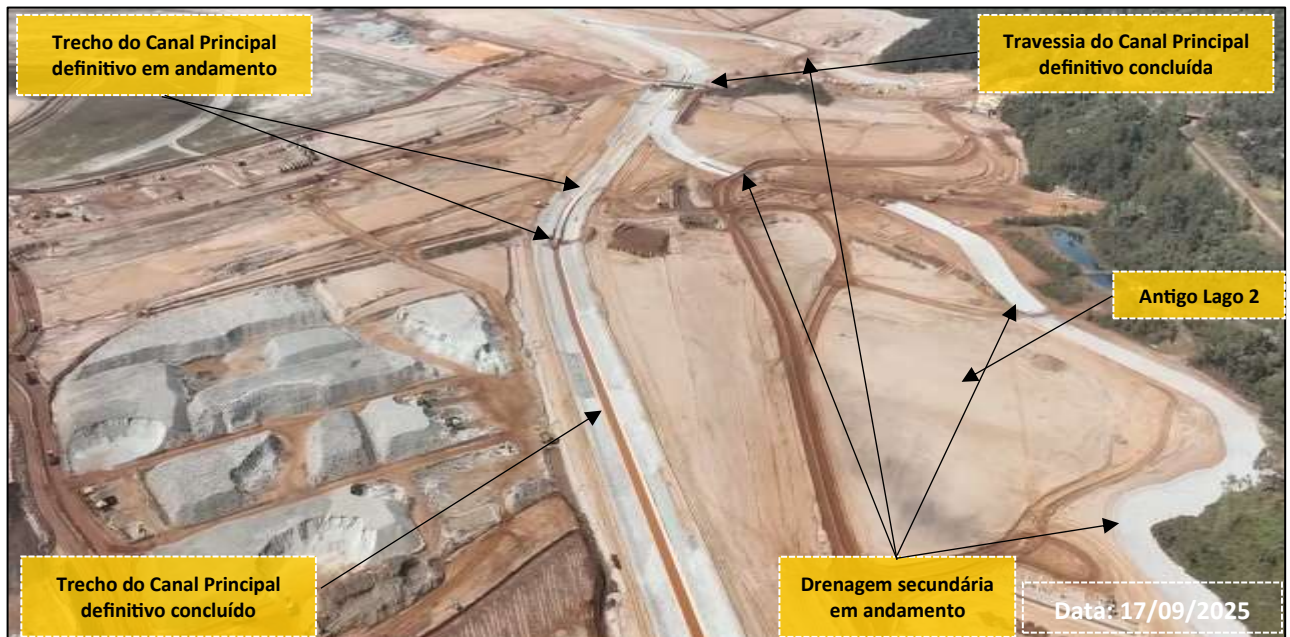
Figura 44: Região do Dique Auxiliar – Setembro de 2025

- Região do Dique Auxiliar: Aterros compactados, canal principal definitivo e canais secundários em andamento. Implantação da travessia sobre o canal principal concluída (figura 44).

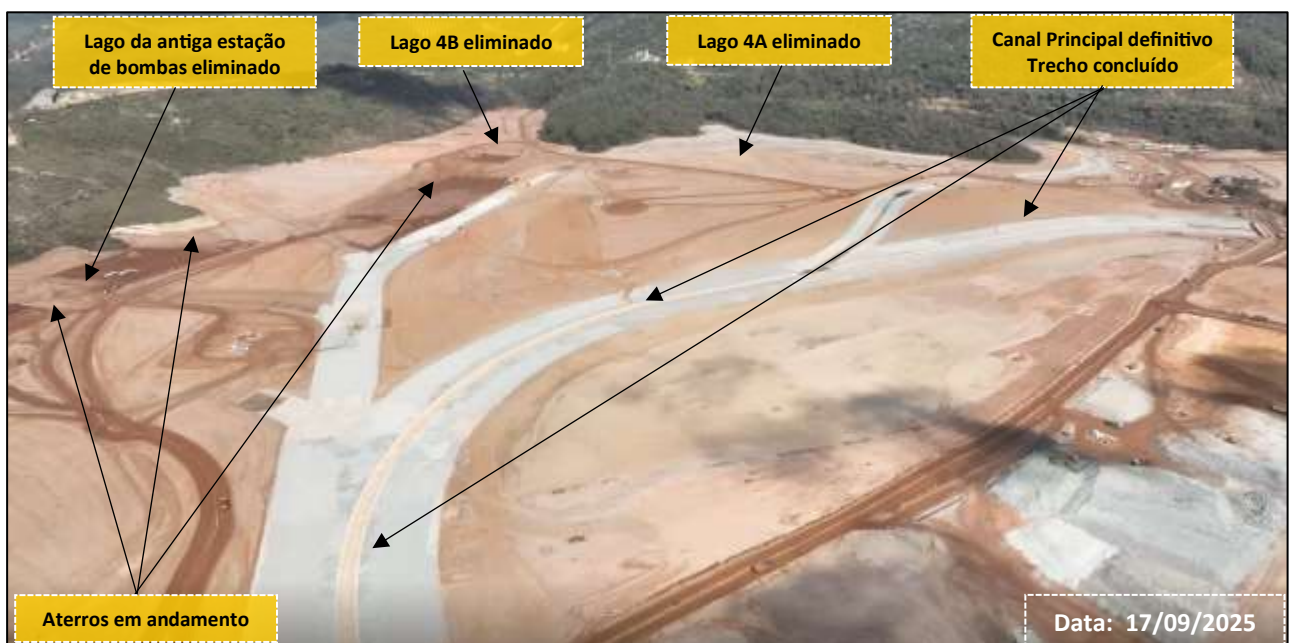
Figura 45: Região da Baía 3 – Setembro de 2025

- Região da Baía 3: Execução dos aterros de conquista e compactados segue em andamento (lagos 4A e 4B, assim como o lago na área da antiga estação de bombeamento, eliminados). Implantação do trecho do canal de drenagem definitivo na Baía 3 concluída. A figura 45 apresenta o status das obras no início de setembro de 2025.

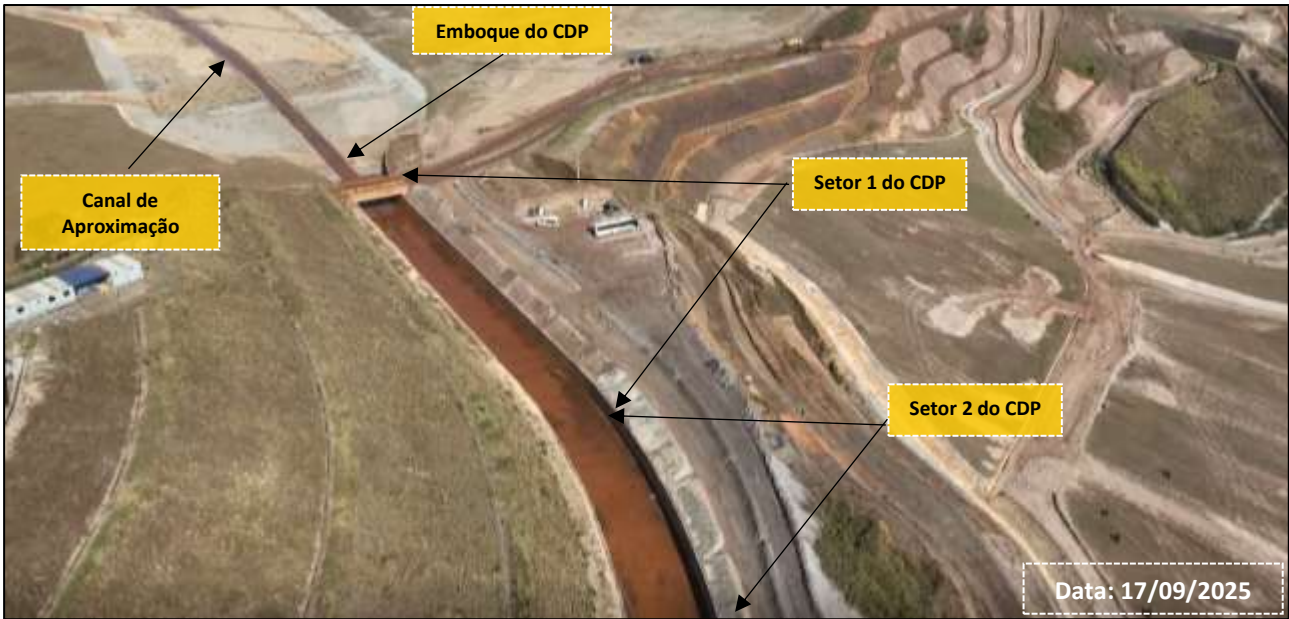
Figura 47: Canal de Drenagem Principal (Emboque e Setores 1 e 2) – Obras Concluídas e Canal em Operação

Obras do CDP concluídas em setembro de 2024. A partir de então, o canal está em operação. A figura 47 apresenta o emboque e os setores 1 e 2 do canal.

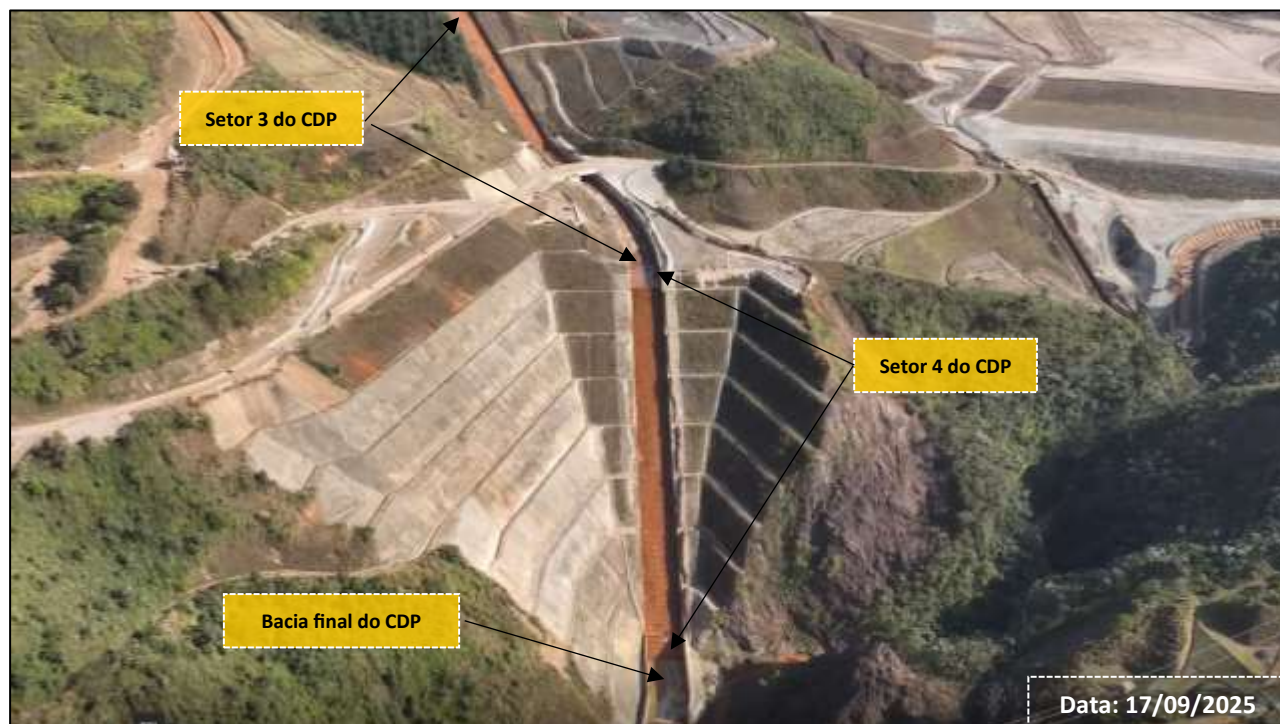
Figura 48: Bacia de Dissipação do CDP e Proteção dos Taludes (Obras Concluídas e Canal em Operação)

A figura 48 apresenta os setores 3 e 4, bem como a bacia final e as proteções dos taludes a jusante da bacia, cujas obras estão concluídas.

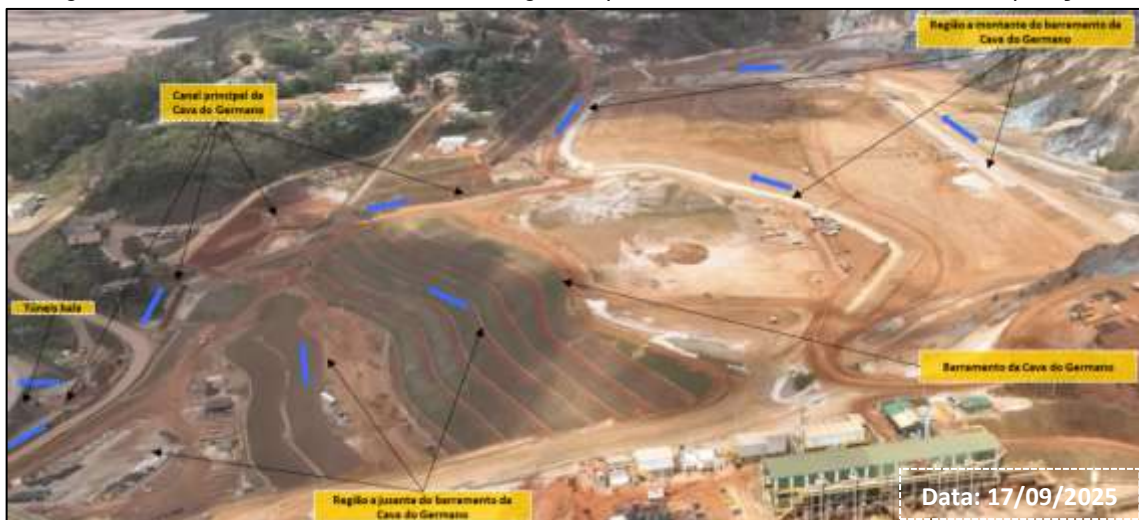
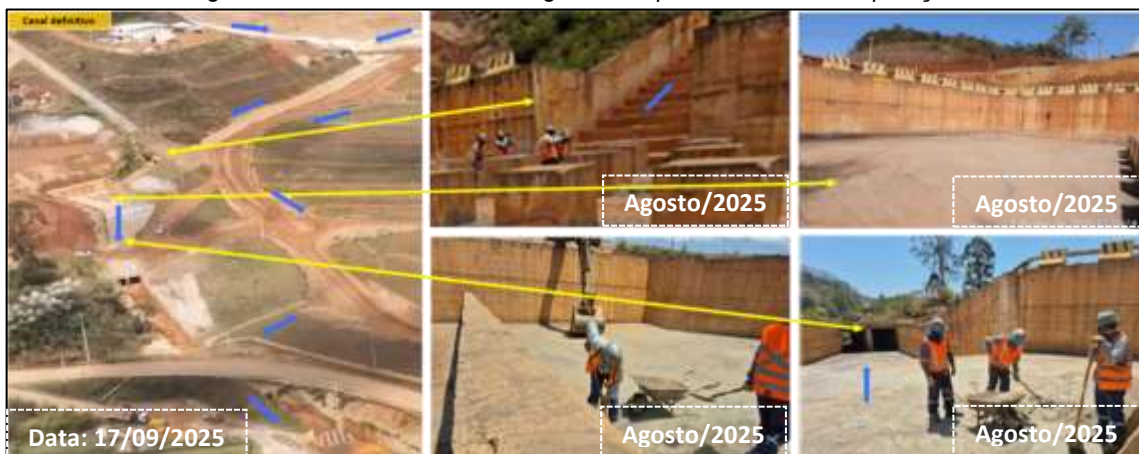
Figura 145: Vista Geral do Sistema de Drenagem Superficial da Cava do Germano – Em Operação

As figuras 145 e 146 evidenciam as boas condições dos sistemas de drenagem superficial, definitivo e provisório (canais periféricos), implantados na Cava do Germano.

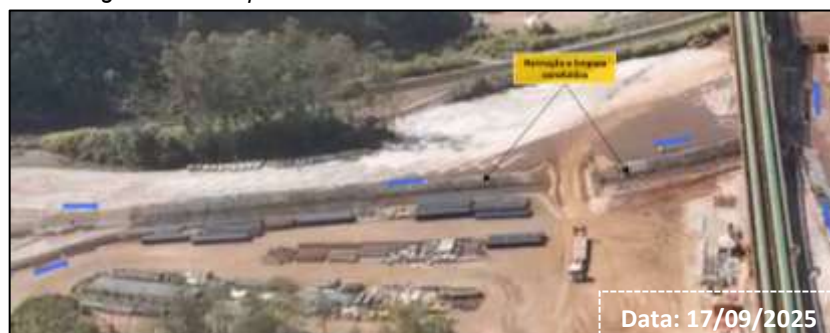
Figura 147: Limpeza do Canal Secundário Realizada no Período

A travessia de veículos existente no canal secundário não impede o escoamento de água. A figura 147 evidencia conclusão da remoção de material sedimentado e limpeza no canal secundário antes do período chuvoso.

A manutenção é realizada regularmente pela equipe de rotina da Samarco.

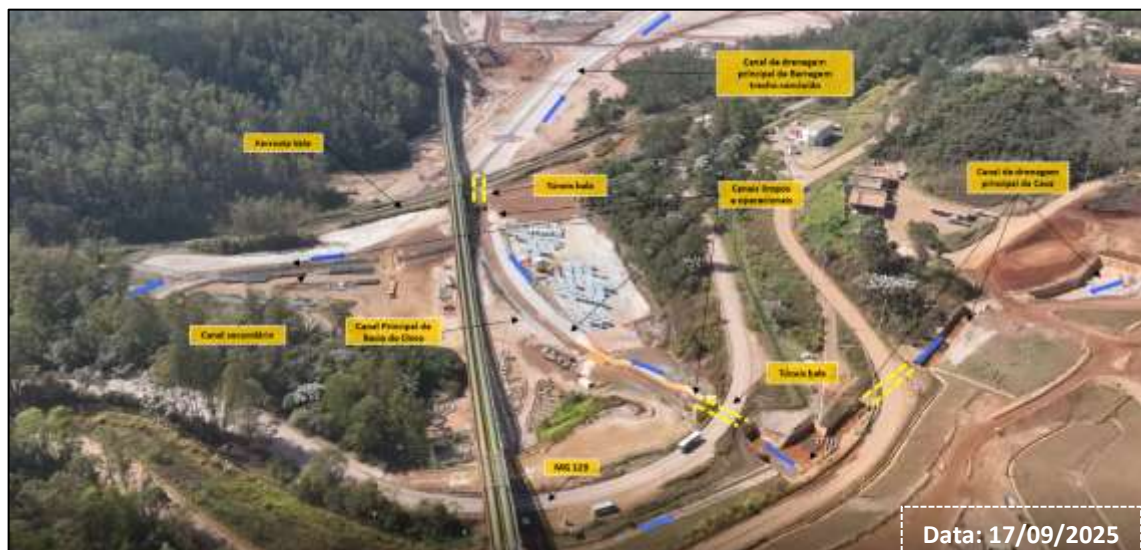
*Figura 148: Evidências das Condições do Sistema de Drenagem da Bacia do Chico – Em Operação*

A figura 148 evidencia as boas condições do sistema de drenagem superficial definitivo implantado na Bacia do Chico.

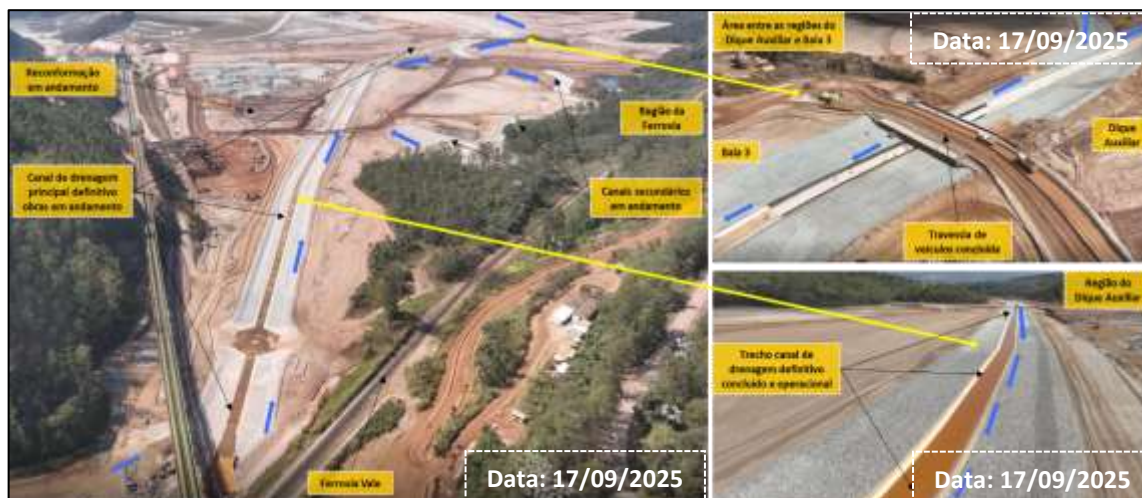
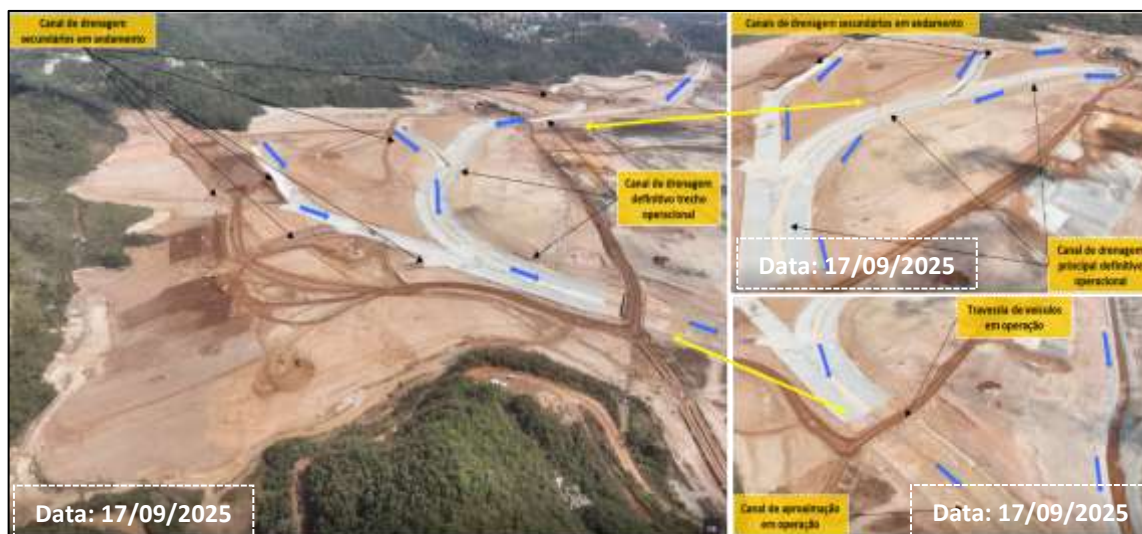
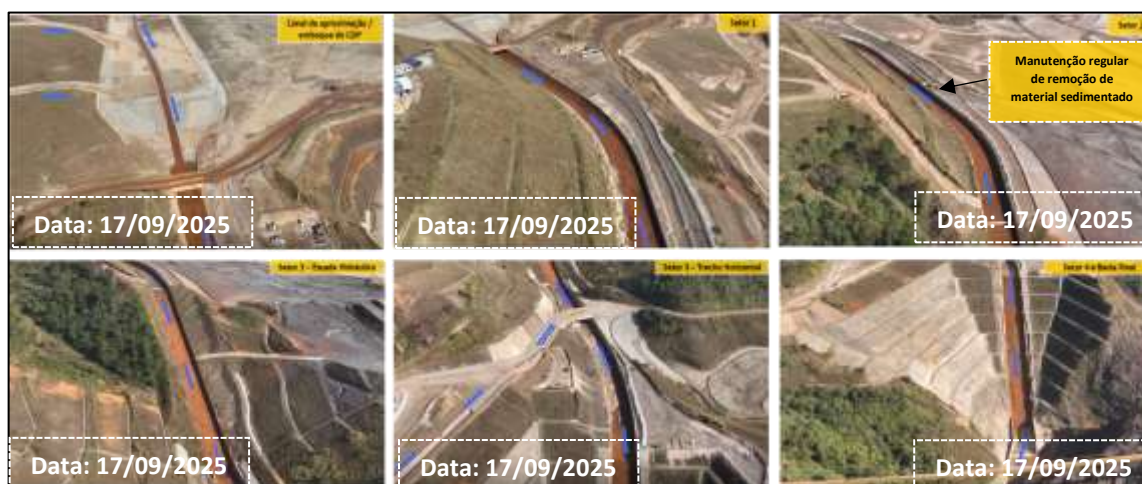
As figuras 149 a 151 evidenciam as boas condições dos sistemas de drenagem superficial, definitivo e provisório, implantados na Barragem do Germano.

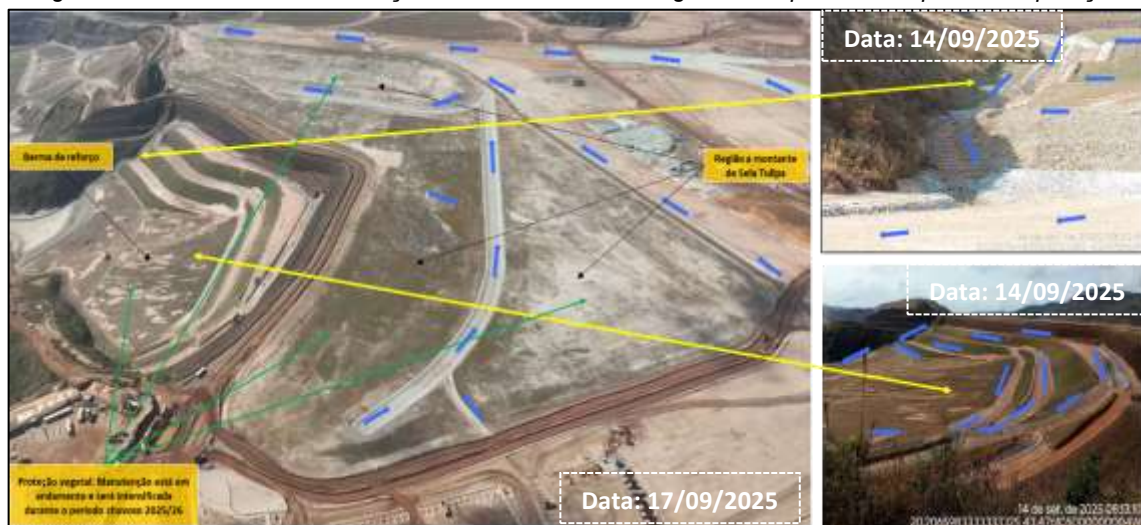
Figura 152: Evidências das Condições do Sistema de Drenagem do Dique Sela Tulipa – Em Operação

A figura 152 apresenta evidências das boas condições do sistema de drenagem superficial definitivo implantado no Dique Sela Tulipa.

O sistema de drenagem superficial implantado em Sela Tulipa apresenta desempenho satisfatório quanto à integridade física e à funcionalidade operacional, demonstrando conformidade com os padrões técnicos e ambientais previstos no projeto. Do ponto de vista ambiental, o sistema foi concebido considerando o aspecto de sustentabilidade, como a minimização de impactos ao solo, à vegetação e aos recursos hídricos locais.

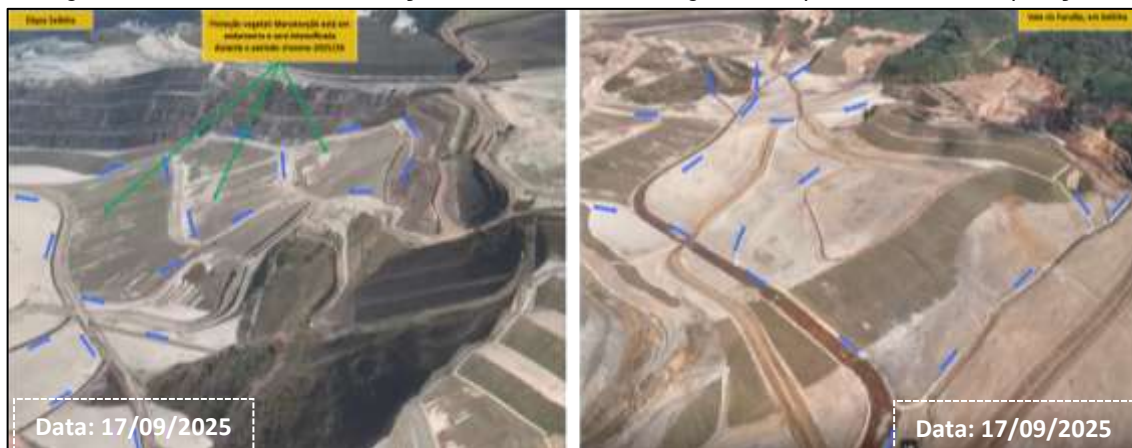
Figura 153: Evidências das Condições do Sistema de Drenagem do Dique Selinha – Em Operação

A figura 153 apresenta evidências das boas condições do sistema de drenagem superficial definitivo implantado no Dique Selinha.

O sistema de drenagem superficial implantado em Selinha apresenta desempenho satisfatório quanto à integridade física e à funcionalidade operacional, demonstrando conformidade com os padrões técnicos e ambientais previstos no projeto. Do ponto de vista ambiental, o sistema foi concebido considerando o aspecto de sustentabilidade, como a minimização de impactos ao solo, à vegetação e aos recursos hídricos locais.

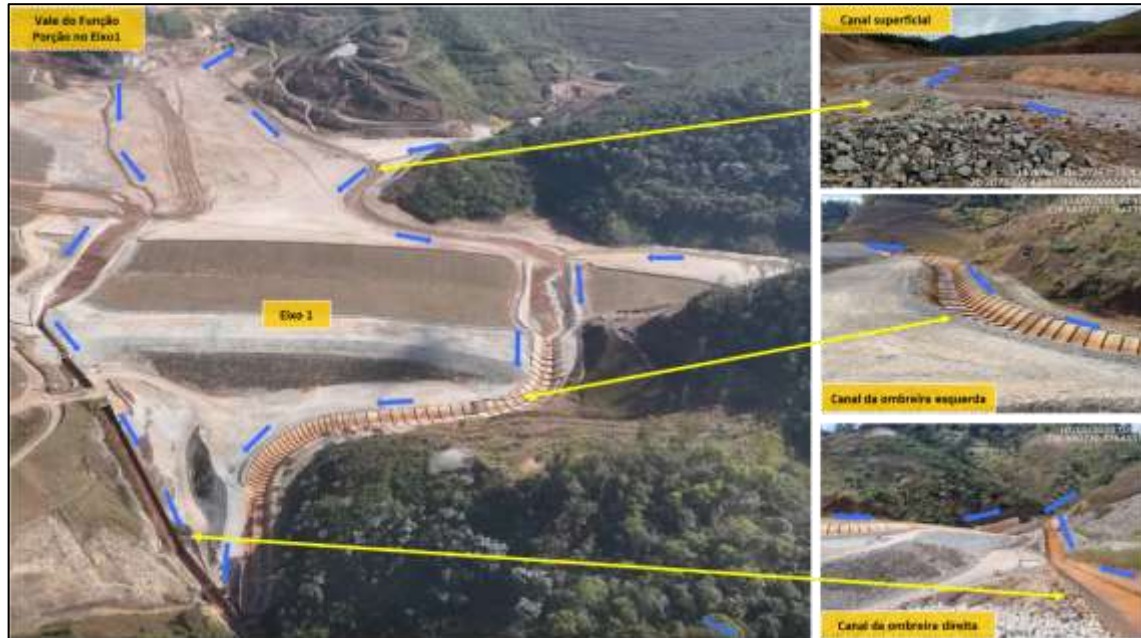
Figura 154: Evidências das Condições do Sistema de Drenagem da Barragem Eixo 1 – Em Operação

A figura 154 apresenta evidências das boas condições do sistema de drenagem superficial definitivo implantado na Barragem Eixo 1.

O sistema de drenagem superficial implantado na Barragem Eixo 1 apresenta desempenho satisfatório quanto à integridade física e à funcionalidade operacional, demonstrando conformidade com os padrões técnicos e ambientais previstos no projeto. Do ponto de vista ambiental, o sistema foi concebido considerando o aspecto de sustentabilidade, como a minimização de impactos ao solo, à vegetação e aos recursos hídricos locais.

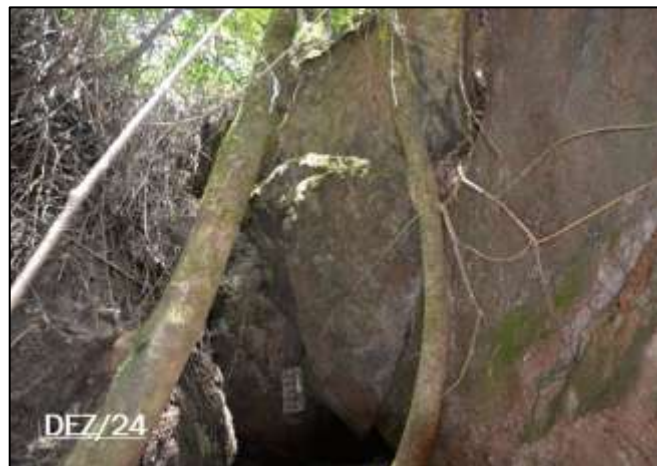
*Figura 158: Monitoramento de Integridade Física - Ponto de Fragilidade P3 da cavidade LOC-0291(Oitava Campanha)*

A oitava campanha foi realizada entre 26 de novembro e 11 de dezembro de 2024 e os dados coletados estão contemplados no relatório entregue à Samarco em fevereiro de 2025. A figura 158 apresenta o monitoramento da oitava campanha: ponto de fragilidade P3 da cavidade LOC-0291. A fotografia consta no relatório entregue à Samarco em dezembro de 2024.

Em termos gerais, não houve alterações perceptíveis na integridade física. Pontualmente, foram observadas mobilizações de sedimentos clásticos. Tais ocorrências podem estar relacionadas a impactos antrópicos resultantes de atividades de monitoramento, bem como a enxurradas provenientes de águas meteóricas.
