# PROGRAMA DESCARACTERIZAÇÃO DO GERMANO

## RELATÓRIO DESEMPENHO TRIMESTRAL – Nº 15

### JULHO/AGOSTO/SETEMBRO DE 2025

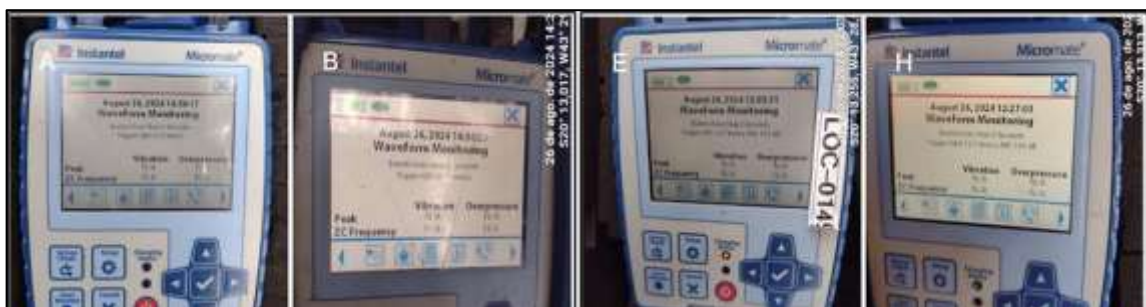
Figura 159: Vistorias de Equipamentos Instalados – Cavidades BG-01, BG-05, LOC-0149 e SM-121

Em agosto de 2024, foi realizada pela BioEspeleo Consultoria Ambiental uma vistoria nos equipamentos instalados nas cavidades-alvo do estudo, atestando o monitoramento ativo nos oito sismógrafos vistoriados. A figura 159 apresenta evidência de vistorias realizadas → equipamento (cavidade): A (BG-01), B (BG-05), E (LOC-0149) e H (SM-121).

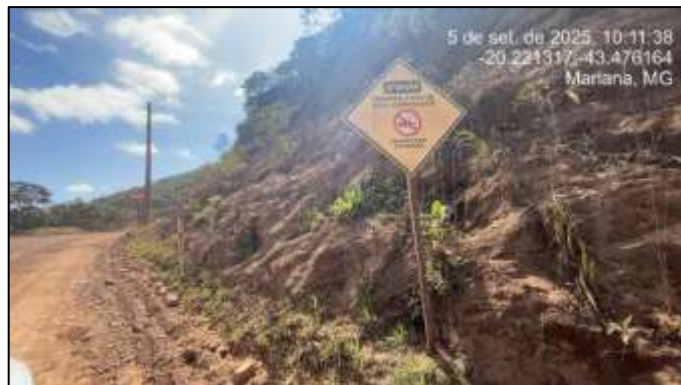
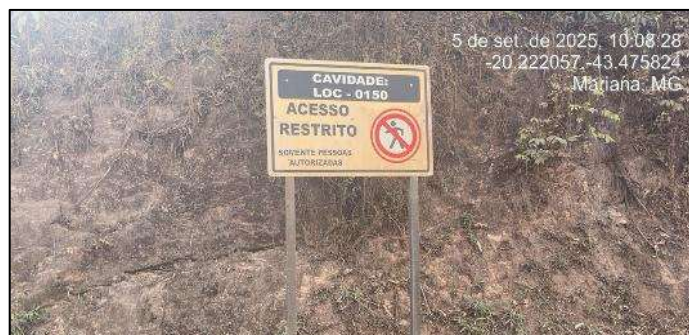
A sinalização de restrição de acesso foi realizada em atendimento à Condicionante 13 do DAIA, apresentada no ofício GMA-G-311/2021. As placas de sinalização têm seu estado de conservação constantemente avaliado, sendo encaminhadas para reparos e manutenções em caso de necessidade. Na avaliação ocorrida no período, não foi identificada a necessidade de reparos nas placas instaladas para atendimento à referida condicionante.

*Figura 160: Sinalização – Identificação de Caverna, Limite de Velocidade e Proibição de Uso de Rolo Compactador*

*Figura 161: Sinalização de Área de Proteção de Cavidades Naturais Subterrâneas – Acesso Restrito*

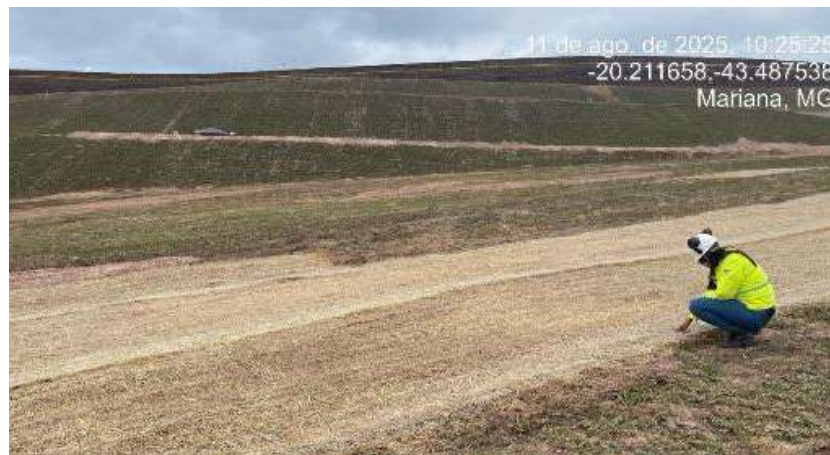
*Figura 168: Avaliação de Campo da Recomposição Vegetal (Sela Tulipa)*

A partir das avaliações são realizadas as manutenções eventualmente necessárias, como combate a formigas-cortadeiras, aplicação de adubo de cobertura, intensificação da irrigação e reaplicação da hidrossemeadura em pontos falhos, conforme ilustrado nas figuras 168 e 169.

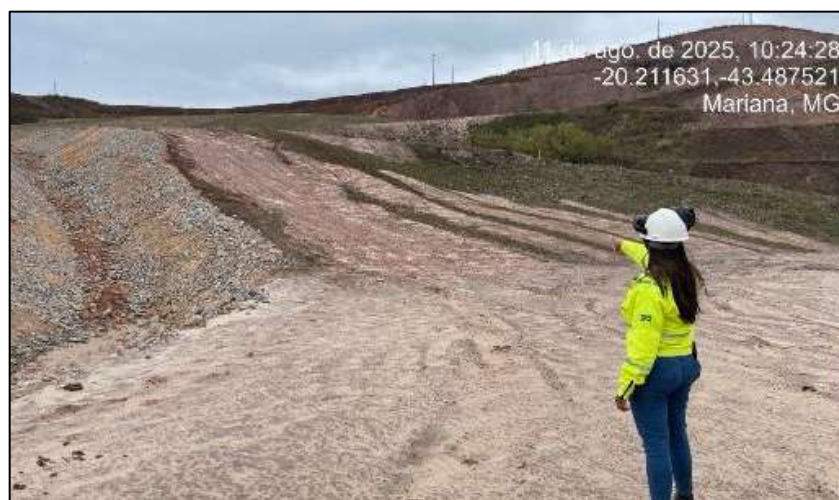
*Figura 169: Avaliação de Campo da Recomposição Vegetal (Selinha)*

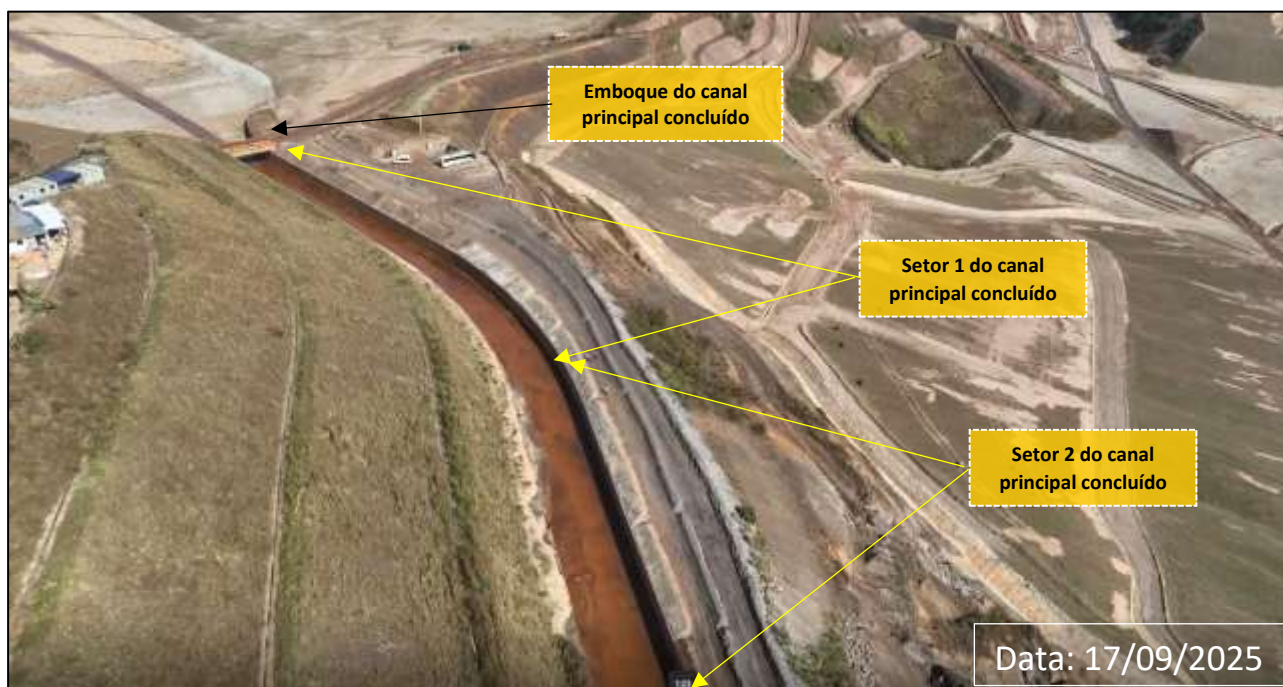
Foto 1: Emboque e Setores 1 / 2 do CDP Em Operação (Obras Concluídas)

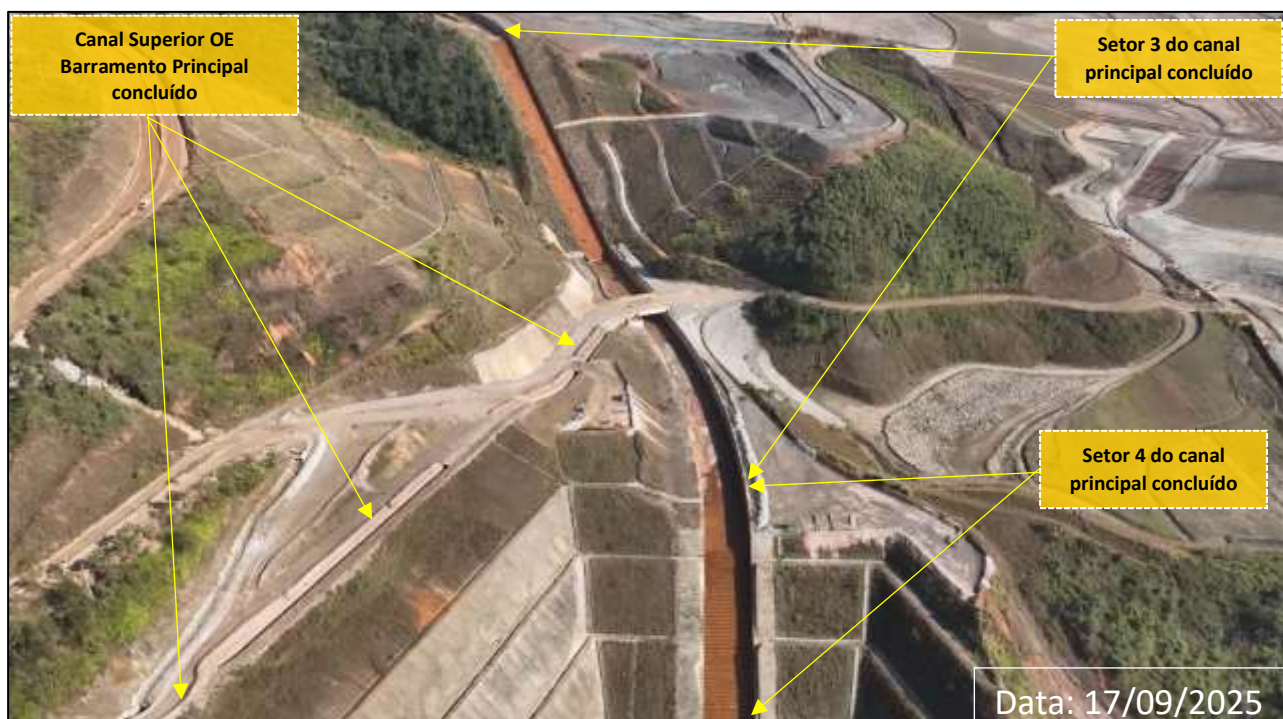
Foto 2: Vista dos Setores 3 / 4 e Bacia Final do CDP Em Operação (Obras Concluídas)

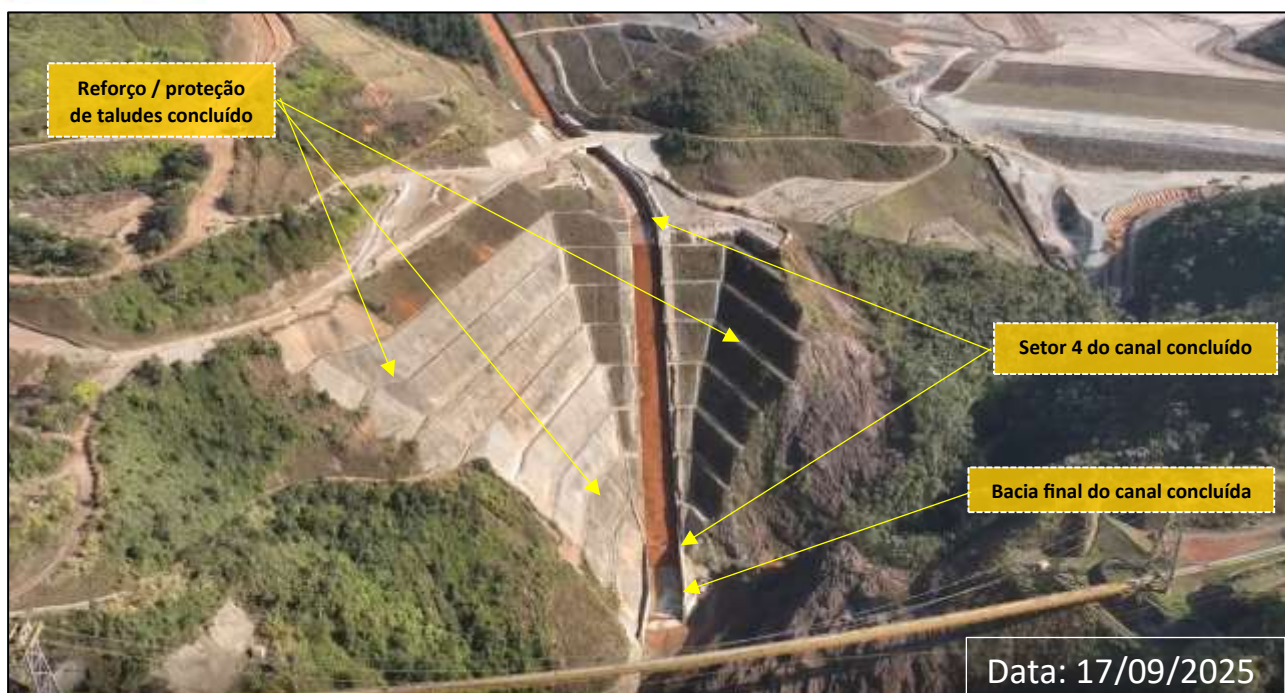
Foto 3: Vista do Setor 4 e da Bacia Final do CDP Em Operação (Obras Concluídas)

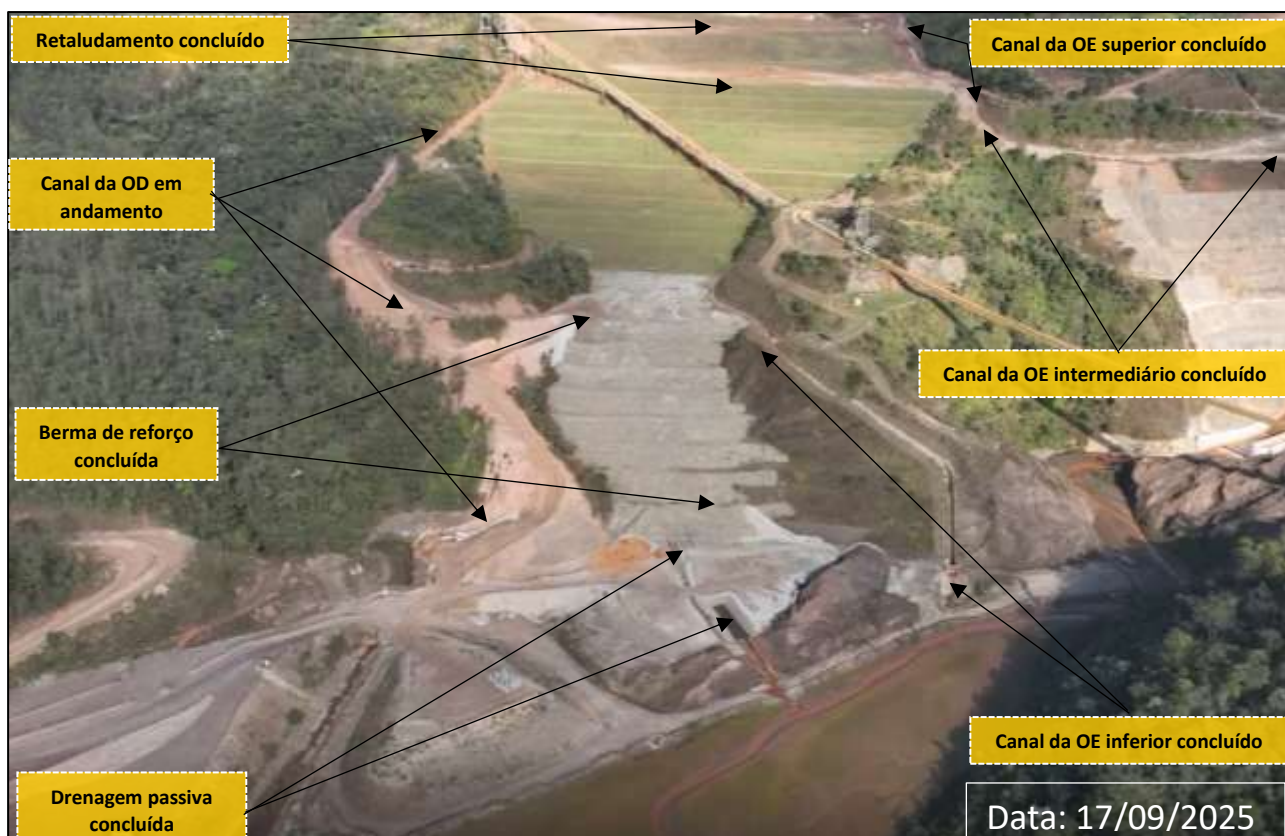
Foto 4: Vista da Berma de Reforço do Barramento Principal (Obras Concluídas)

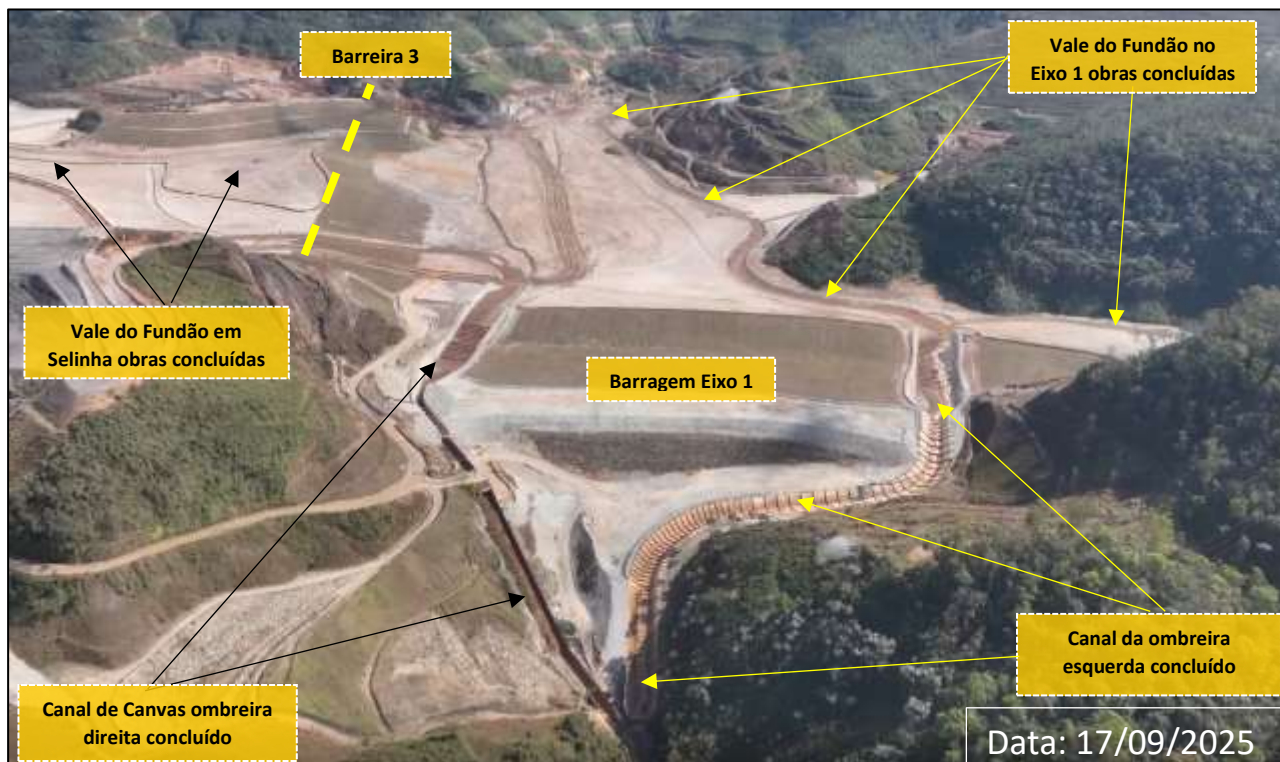
Foto 5: Vista da Barragem Eixo 1 – Obras de Preenchimento e Drenagem Superficial Concluídas

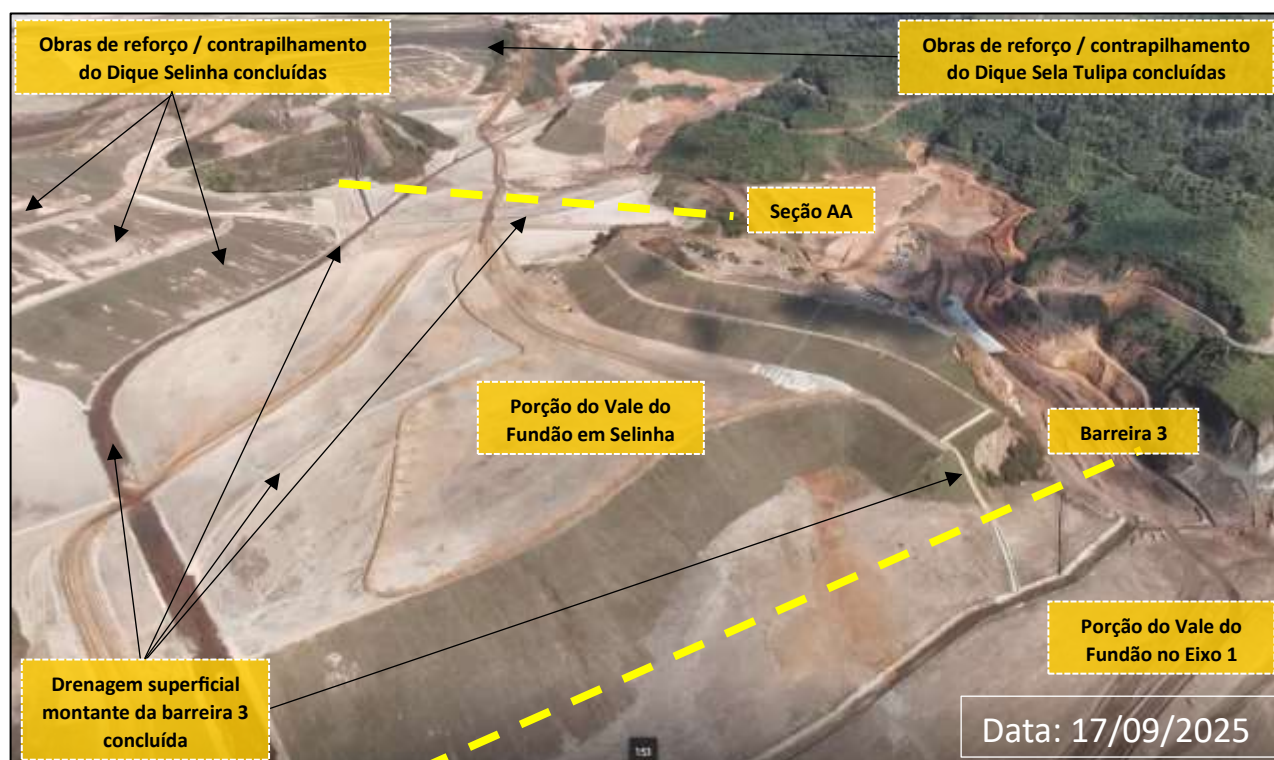
Foto 6: Vista do Vale do Fundão a Montante da Barreira 3 e Seção AA (Obras Concluídas)

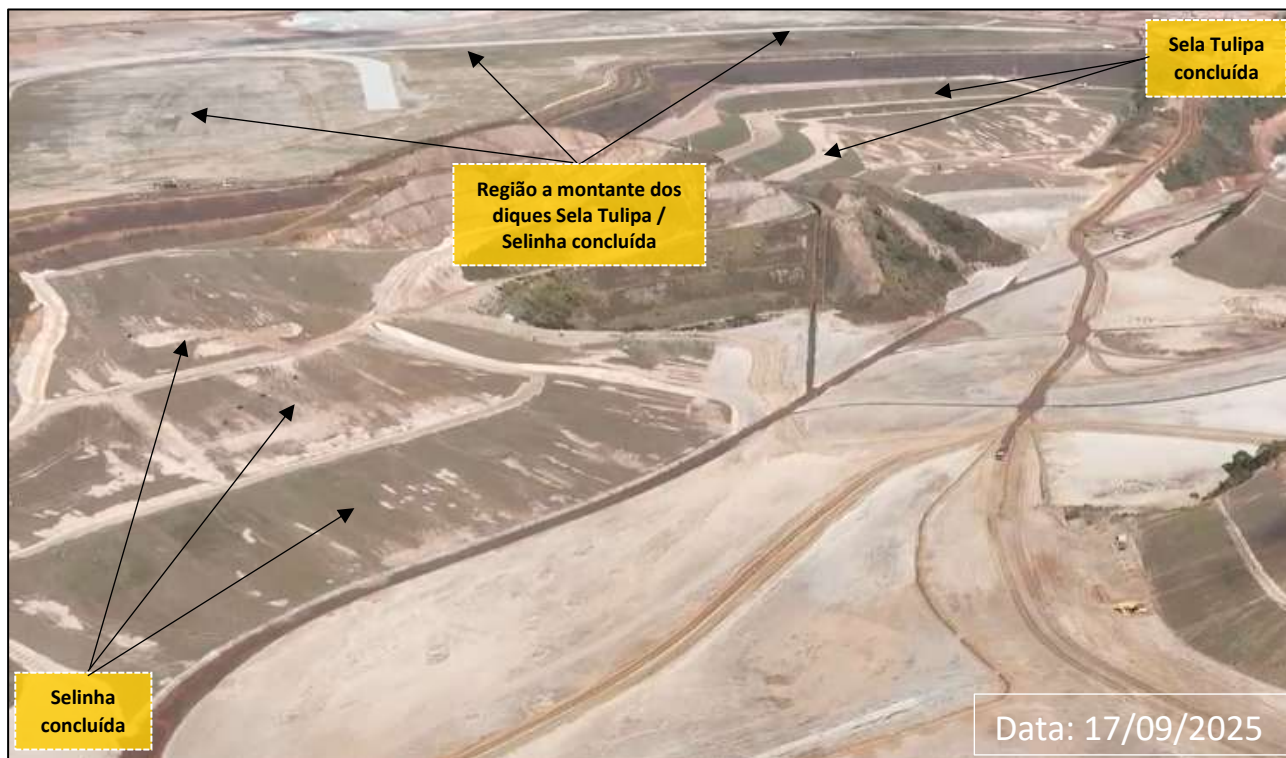
Foto 7: Regiões a Montante do Barramento Principal e dos Diques Sela Tulipa e Selinha (Obras Concluídas)

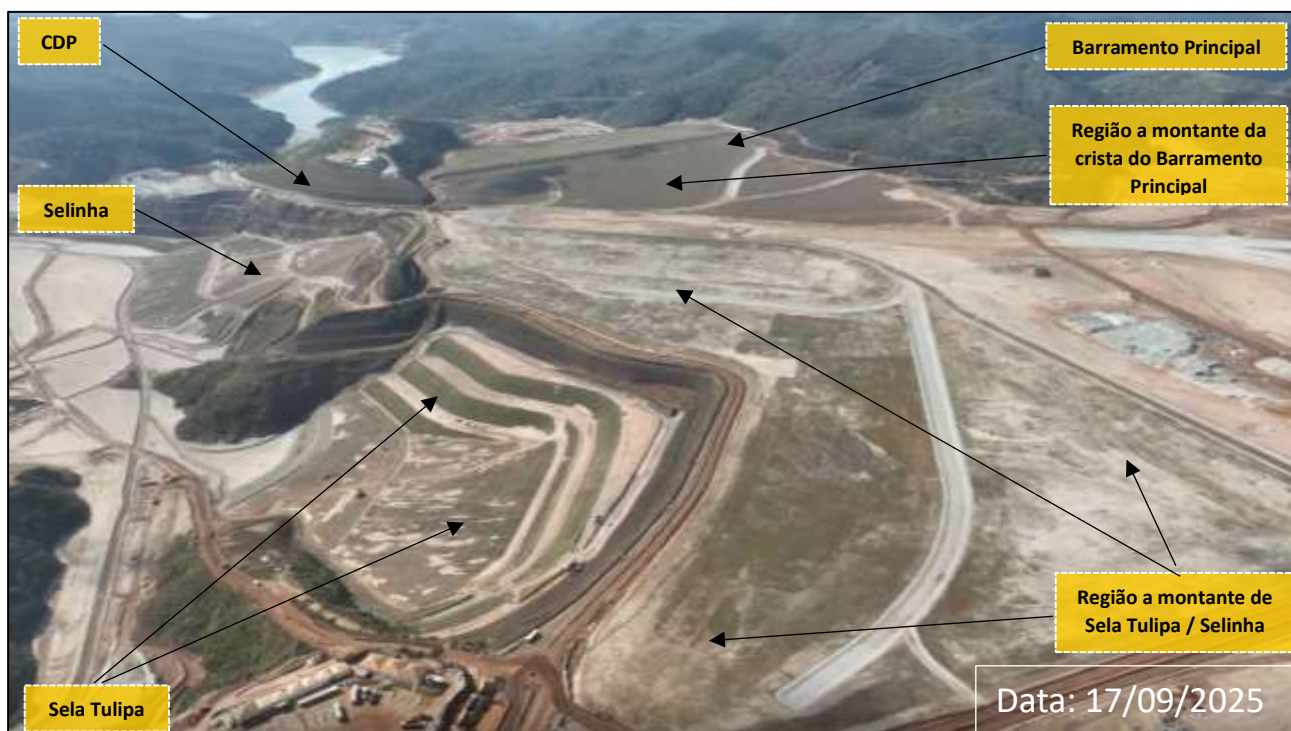
Foto 10: Regiões a Montante do Barramento Principal e dos Diques Sela Tulipa e Selinha (Obras Concluídas)

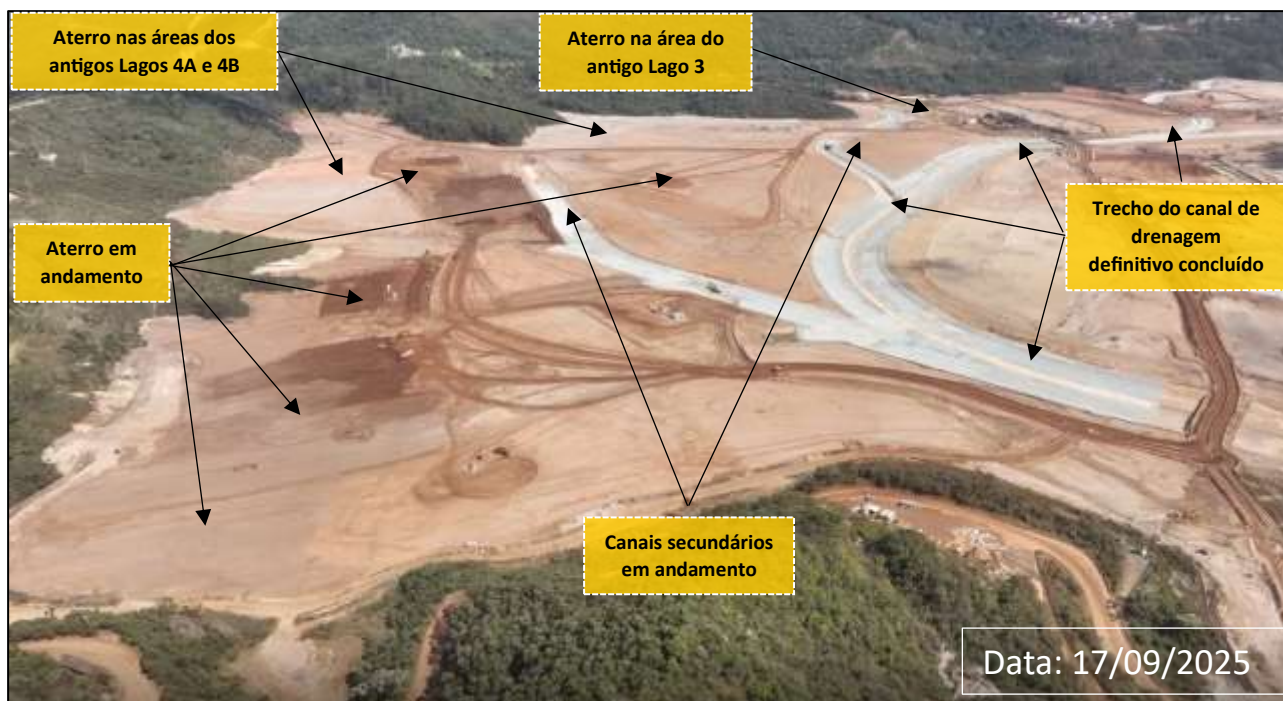
Foto 11: Obras de Aterro e Canais de Drenagem Secundários em Andamento

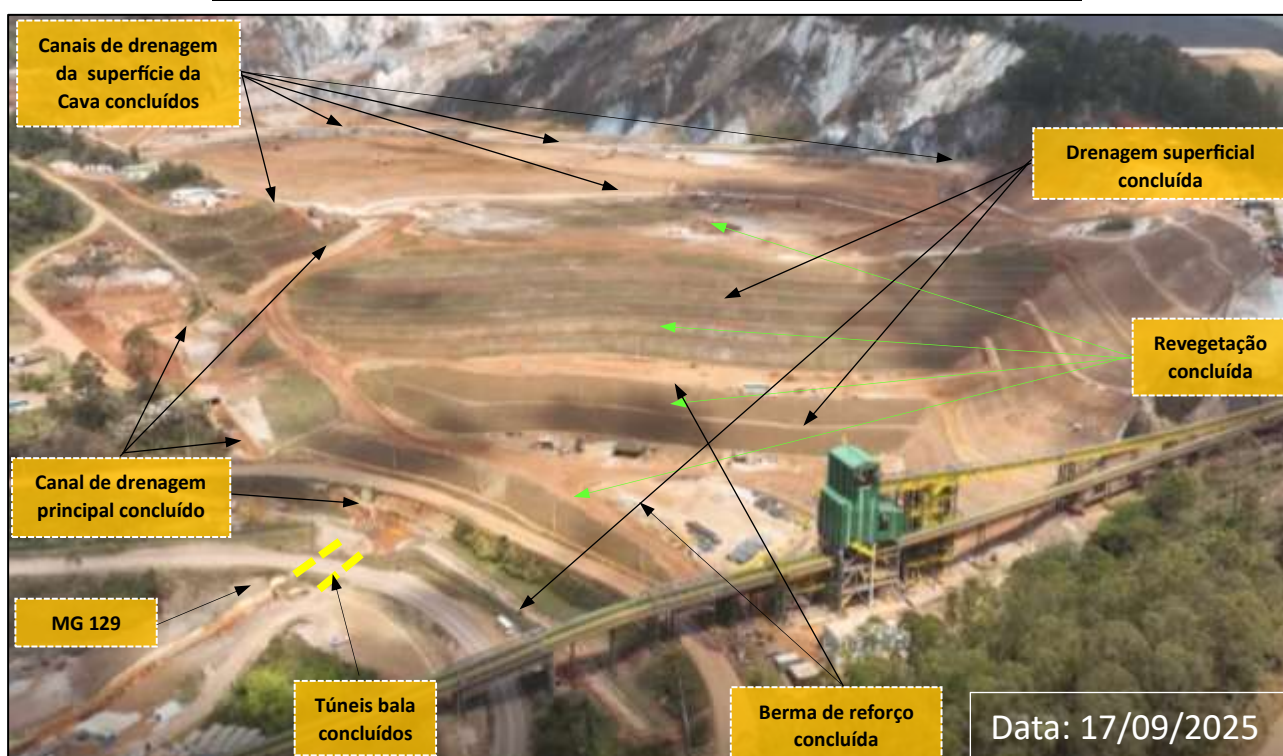
Foto 12: Berma de Reforço, Canal Principal, Drenagens Superficiais e Proteção Vegetal (Obras Concluídas)
