# PROGRAMA DESCARACTERIZAÇÃO DO GERMANO

## RELATÓRIO DESEMPENHO TRIMESTRAL – Nº 16

### OUTUBRO/NOVEMBRO/DEZEMBRO DE 2025

**PROGRAMA DESCARACTERIZAÇÃO DE GERMANO**  
**RELATÓRIO DE DESEMPENHO TRIMESTRAL Nº 16**  
**OUTUBRO, NOVEMBRO E DEZEMBRO DE 2025**

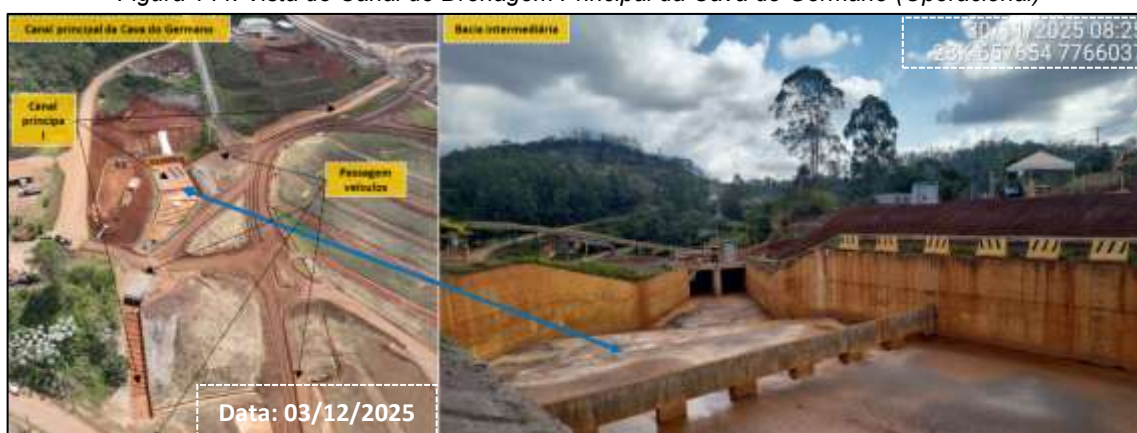
Figura 144: Vista do Canal de Drenagem Principal da Cava do Germano (Operacional)

As figuras 144 e 145 evidenciam as boas condições dos sistemas de drenagem superficial, definitivo e provisório (canais periféricos), implantados na Cava do Germano.

O sistema de drenagem superficial implantado na Cava de Germano apresenta desempenho satisfatório quanto à integridade física e à funcionalidade operacional, demonstrando conformidade com os padrões técnicos e ambientais previstos no projeto. Do ponto de vista ambiental, o sistema foi concebido considerando o aspecto de sustentabilidade, como minimização de impactos ao solo, à vegetação e aos recursos hídricos locais.

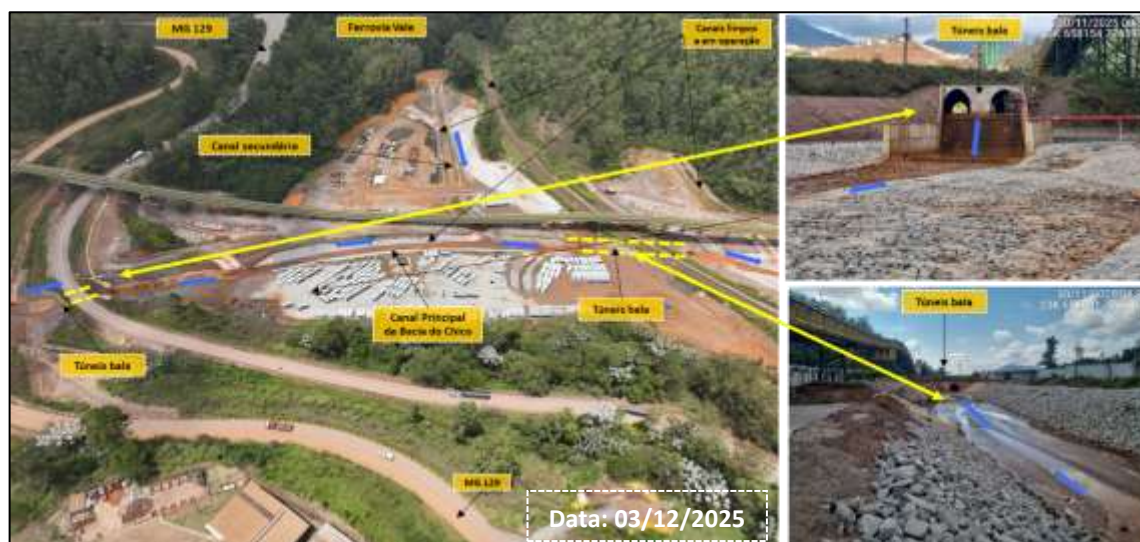
Figura 146: Evidências das Condições do Sistema de Drenagem da Bacia do Chico (Operacional)

A figura 146 evidencia as boas condições do sistema de drenagem superficial definitivo implantado na Bacia do Chico.

O sistema de drenagem superficial da Bacia do Chico apresenta boas condições operacionais, permitindo o escoamento das águas superficiais provenientes das chuvas e do solo.

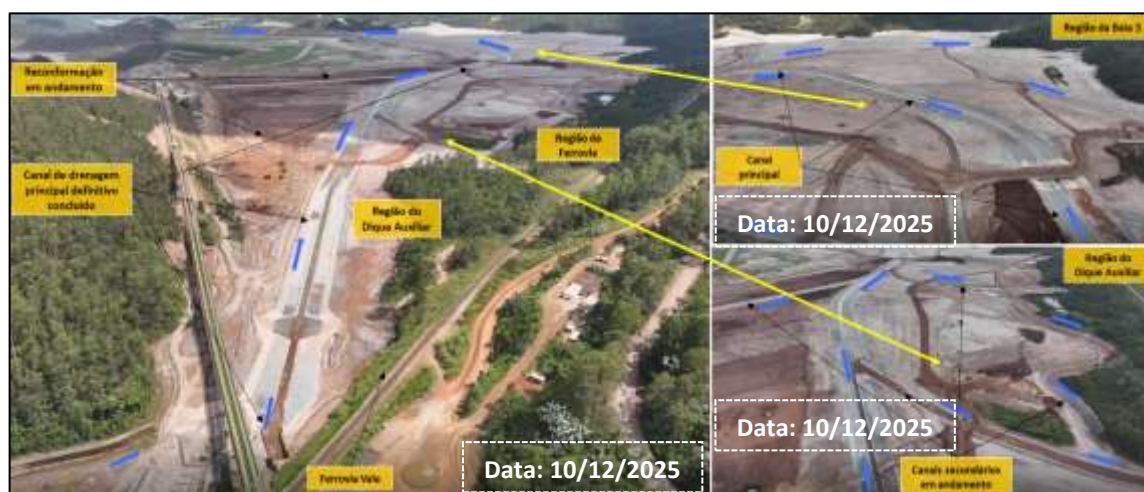
Figura 147: Evidências das Condições do Sistema de Drenagem na Superfície da Barragem (Operacional)

As figuras 147 e 148 evidenciam as boas condições dos sistemas de drenagem superficial, definitivo e provisório, implantados na Barragem do Germano.

Manutenção periódica dos canais superficiais, em função das obras de reconformação em andamento, visando a manter capacidade operacional adequada do sistema.

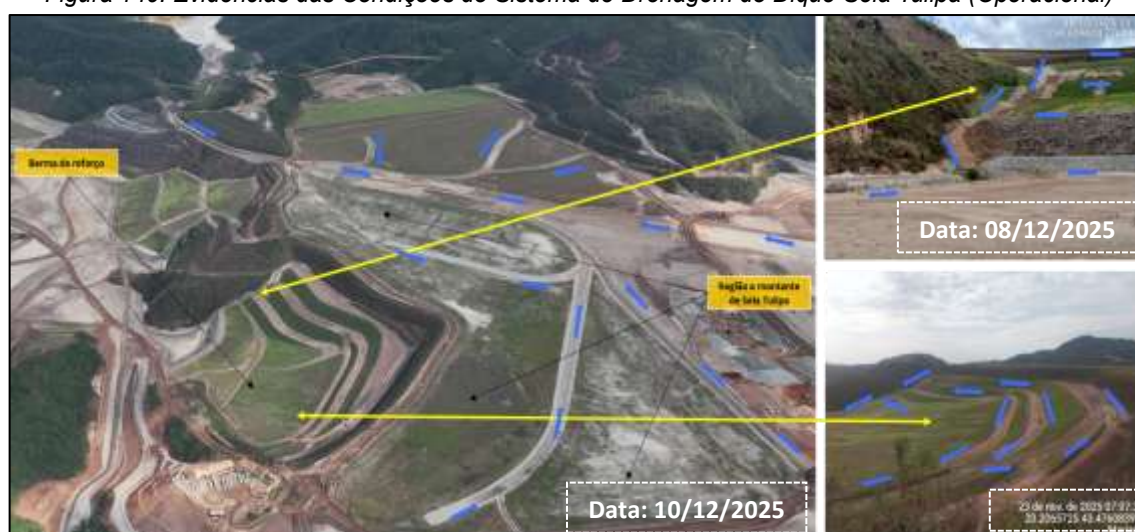
Figura 149: Evidências das Condições do Sistema de Drenagem do Dique Sela Tulipa (Operacional)

A figura 149 apresenta evidências das boas condições do sistema de drenagem superficial definitivo implantado no Dique Sela Tulipa.

O sistema de drenagem superficial implantado em Sela Tulipa apresenta desempenho satisfatório quanto à integridade física e à funcionalidade operacional, demonstrando conformidade com os padrões técnicos e ambientais previstos no projeto. Do ponto de vista ambiental, o sistema foi concebido considerando o aspecto de sustentabilidade, como a minimização de impactos ao solo, à vegetação e aos recursos hídricos locais.

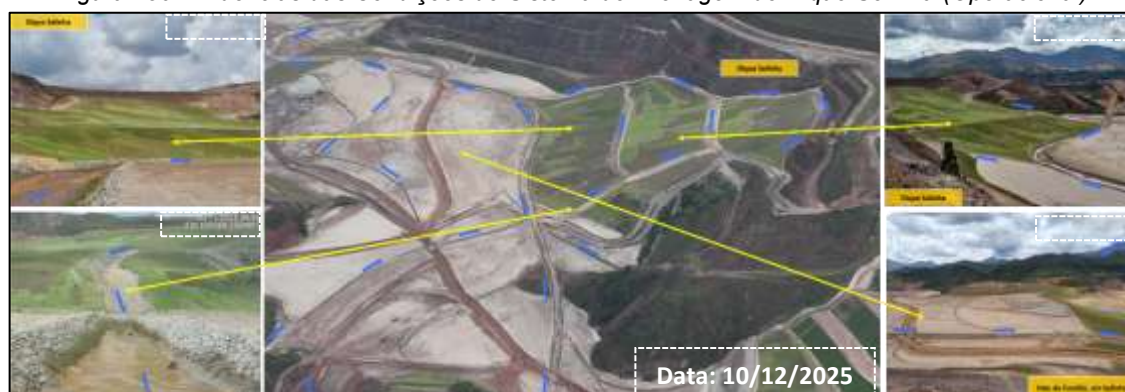
Figura 150: Evidências das Condições do Sistema de Drenagem do Dique Selinha (Operacional)

A figura 150 apresenta evidências das boas condições do sistema de drenagem superficial definitivo implantado no Dique Selinha.

O sistema de drenagem superficial implantado em Selinha apresenta desempenho satisfatório quanto à integridade física e à funcionalidade operacional, demonstrando conformidade com os padrões técnicos e ambientais previstos no projeto. Do ponto de vista ambiental, o sistema foi concebido considerando o aspecto de sustentabilidade, como a minimização de impactos ao solo, à vegetação e aos recursos hídricos locais.

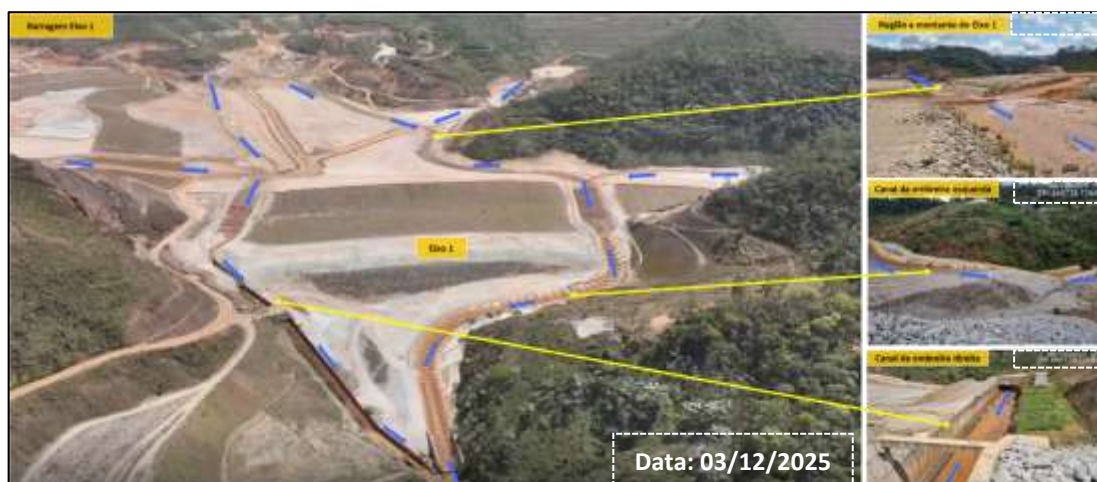
Figura 151: Evidências das Condições do Sistema de Drenagem da Barragem Eixo 1 (Operacional)

A figura 151 apresenta evidências das boas condições do sistema de drenagem superficial definitivo implantado na Barragem Eixo 1.

O sistema de drenagem superficial implantado na Barragem Eixo 1 apresenta desempenho satisfatório quanto à integridade física e à funcionalidade operacional, demonstrando conformidade com os padrões técnicos e ambientais previstos no projeto. Do ponto de vista ambiental, o sistema foi concebido considerando o aspecto de sustentabilidade, como a minimização de impactos ao solo, à vegetação e aos recursos hídricos locais.

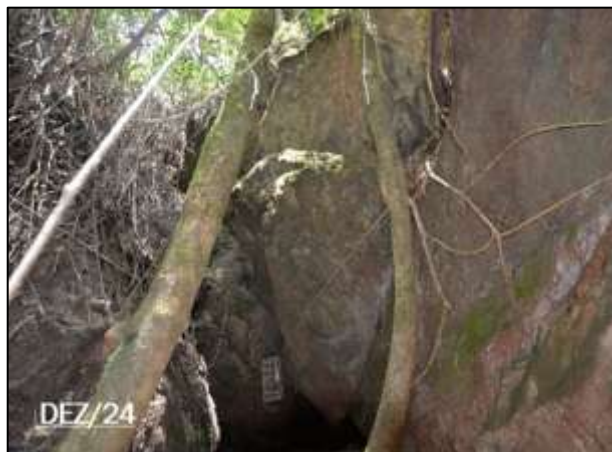
Figura 155: Monitoramento de Integridade Física – Ponto de Fragilidade P3, Caverna LOC-0291 (Oitava Campanha)

A oitava campanha foi realizada entre 26 de novembro e 11 de dezembro de 2024 e os dados coletados estão contemplados no relatório entregue à Samarco em fevereiro de 2025. A figura 155 apresenta o monitoramento da oitava campanha: ponto de fragilidade P3 da cavidade LOC-0291. A fotografia consta no relatório entregue à Samarco em dezembro de 2024.

relacionadas a impactos antrópicos resultantes de atividades de monitoramento, bem como a enxurradas provenientes de águas meteóricas.

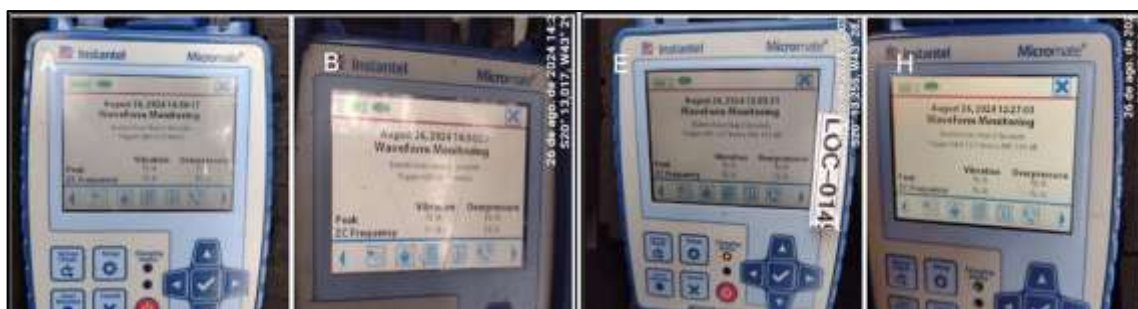
Figura 156: Vistorias de Equipamentos Instalados – Cavidades BG-01, BG-05, LOC-0149 e SM-121

Em agosto de 2024, foi realizada pela BioEspeleo Consultoria Ambiental uma vistoria nos equipamentos instalados nas cavidades-alvo do estudo, atestando o monitoramento ativo nos oito sismógrafos vistoriados. A figura 156 apresenta evidência de vistorias realizadas → equipamento (cavidade): A (BG-01), B (BG-05), E (LOC-0149) e H (SM-121).

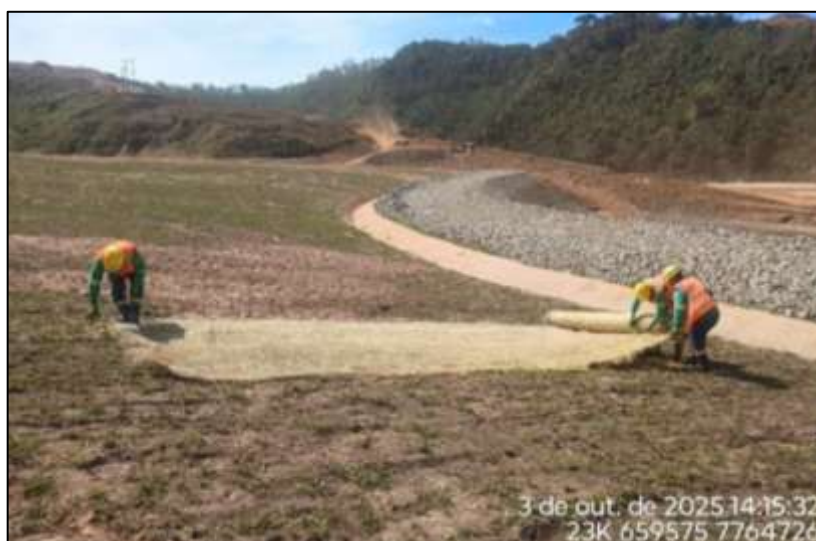
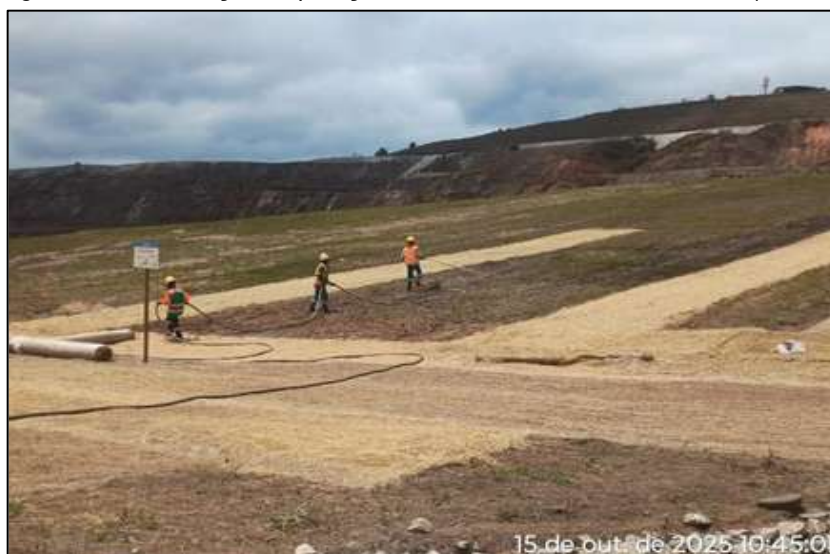
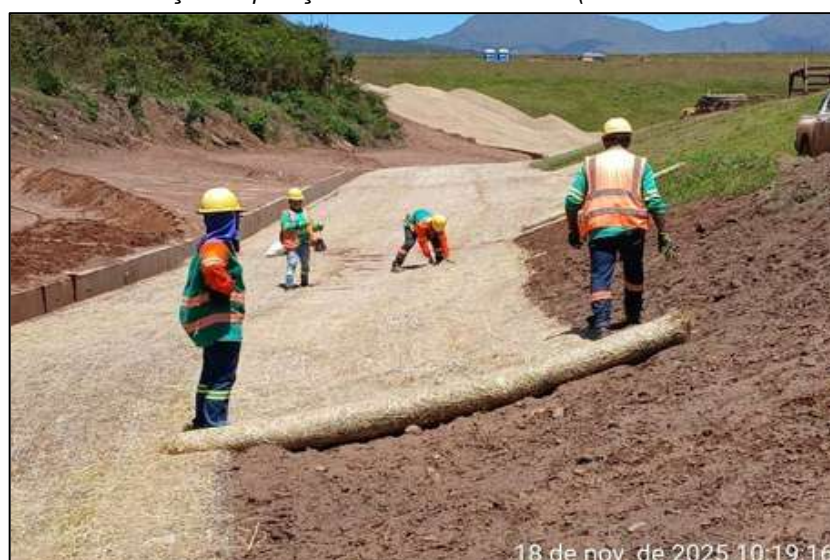
*Figura 164: Manutenção – Aplicação de Biomanta (Sela Tulipa)*

Figura 165: Manutenção – Aplicação de Biomanta e Hidrossemeadura (Selinha)

Figura 166: Manutenção – Aplicação de Hidrossemeadura (Obreira Direita da Barragem)

As figuras 164 a 166 ilustram as referidas intervenções.

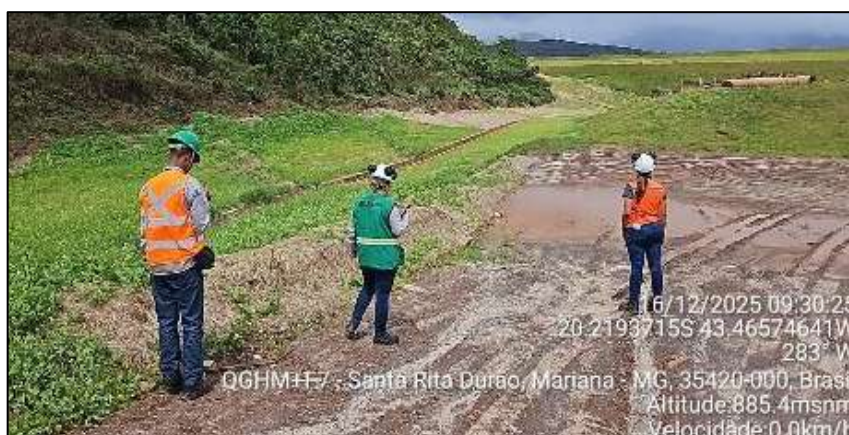
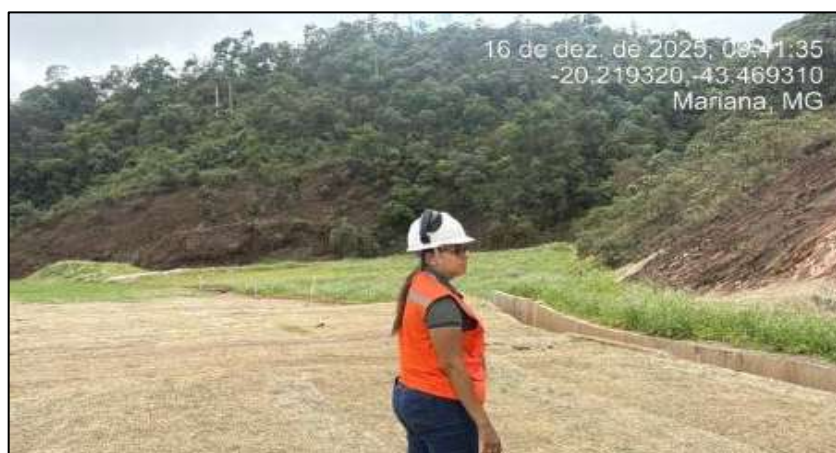
Figura 167: Avaliação de Campo – Proteção Vegetal (Barragem)

Figura 168: Avaliação de Campo – Recomposição Vegetal (Barragem)

A partir das avaliações são realizadas as manutenções eventualmente necessárias, como combate a formigas-cortadeiras, aplicação de adubo de cobertura, intensificação da irrigação e reaplicação da hidrossemeadura em pontos falhos, conforme ilustrado nas figuras 167 e 168.

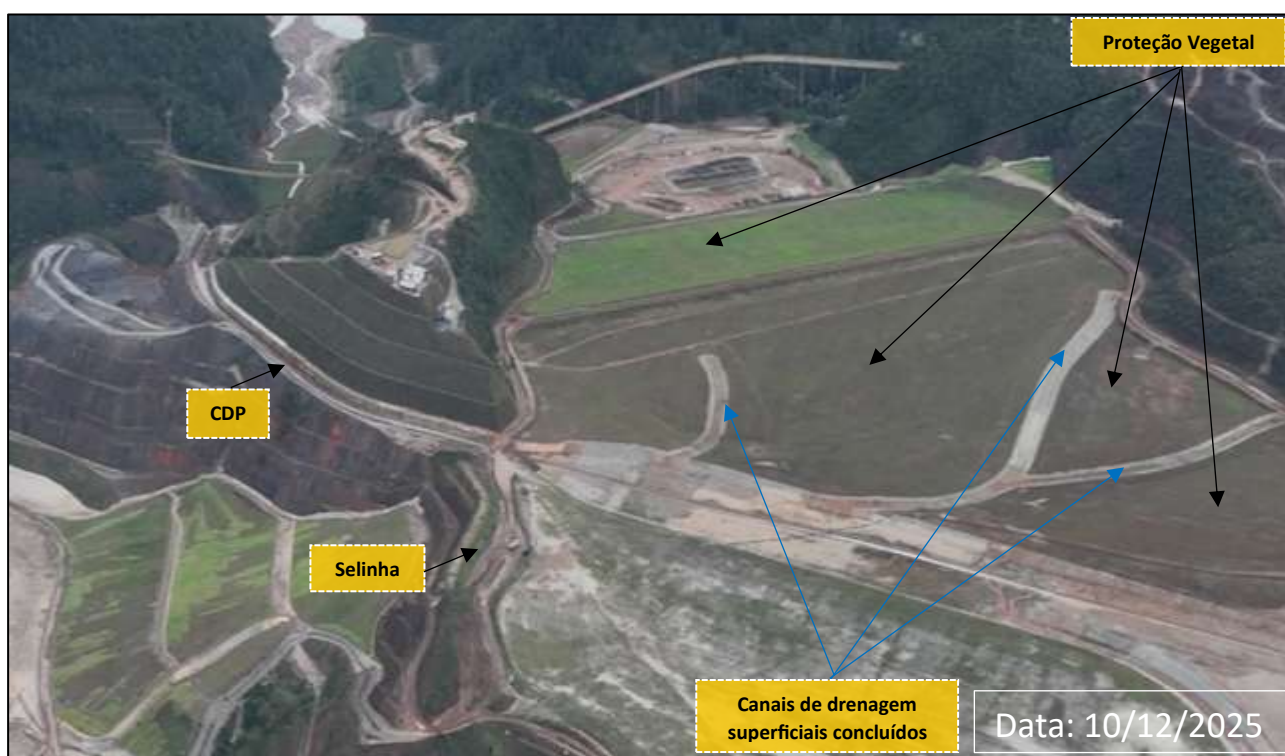
Foto 8: Canais de Drenagem e Proteção Vegetal Concluídos

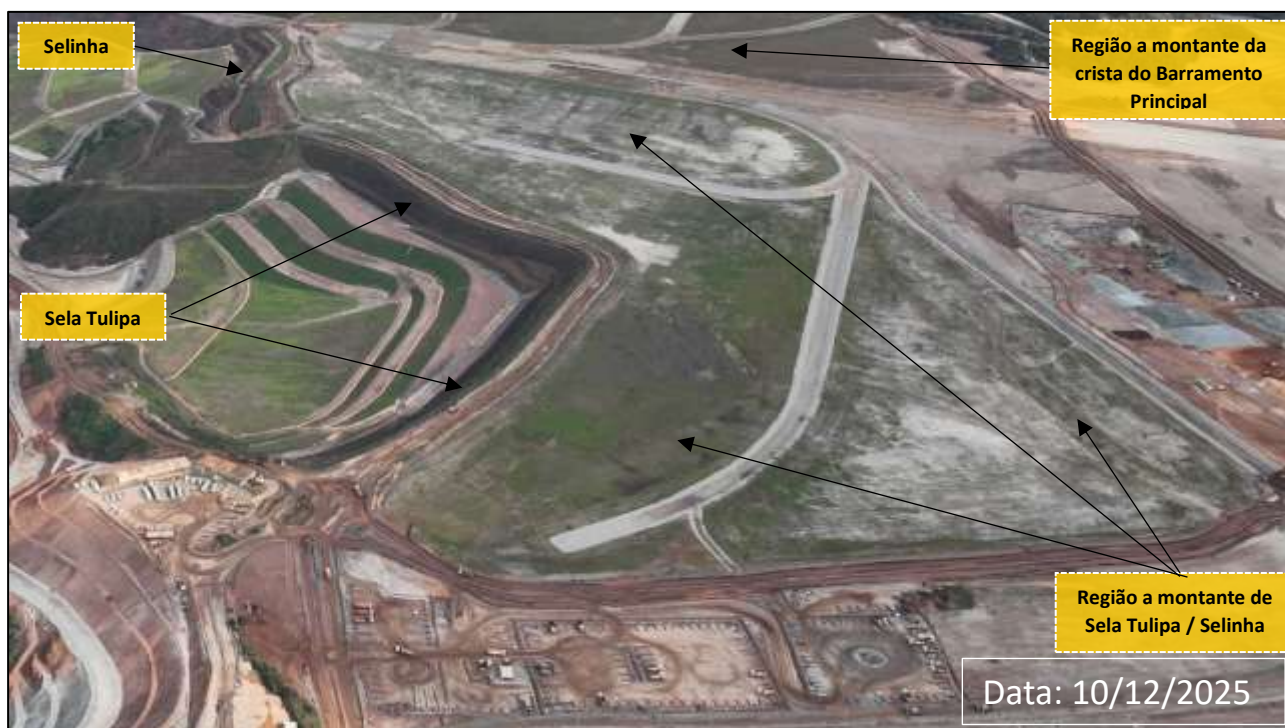
Foto 10: Regiões a Montante do Barramento Principal e dos Diques Sela Tulipa e Selinha (Obras Concluídas)

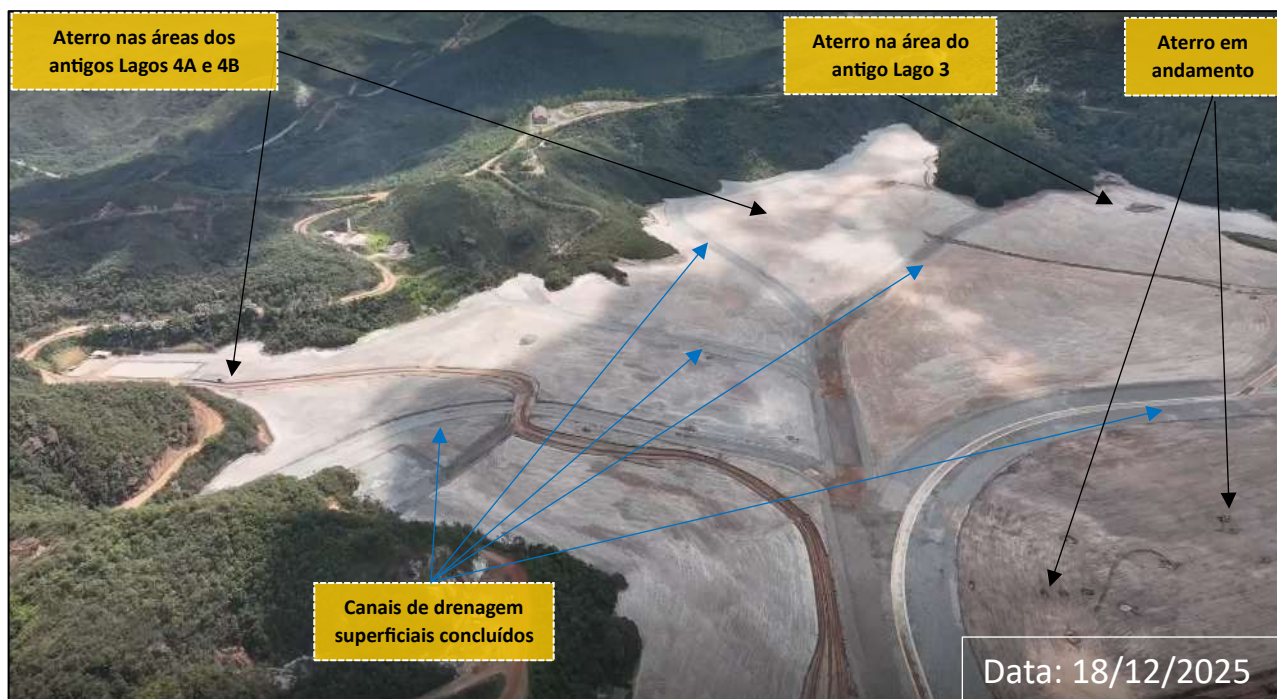
Foto 11: Canais de Drenagem Superficiais (Concluídos) e Aterro de Reconformação (em Andamento)

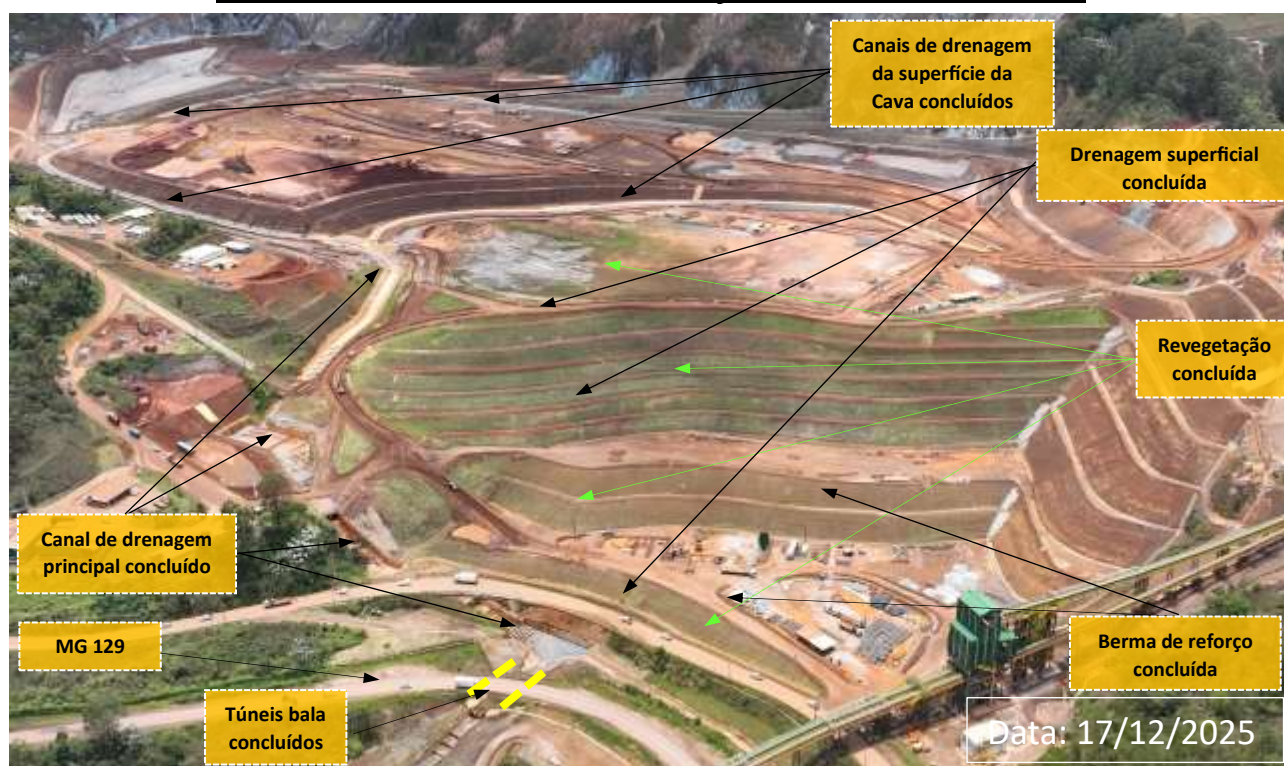
Foto 12: Berma de Reforço, Canal Principal, Drenagens Superficiais e Proteção Vegetal (Obras Concluídas)

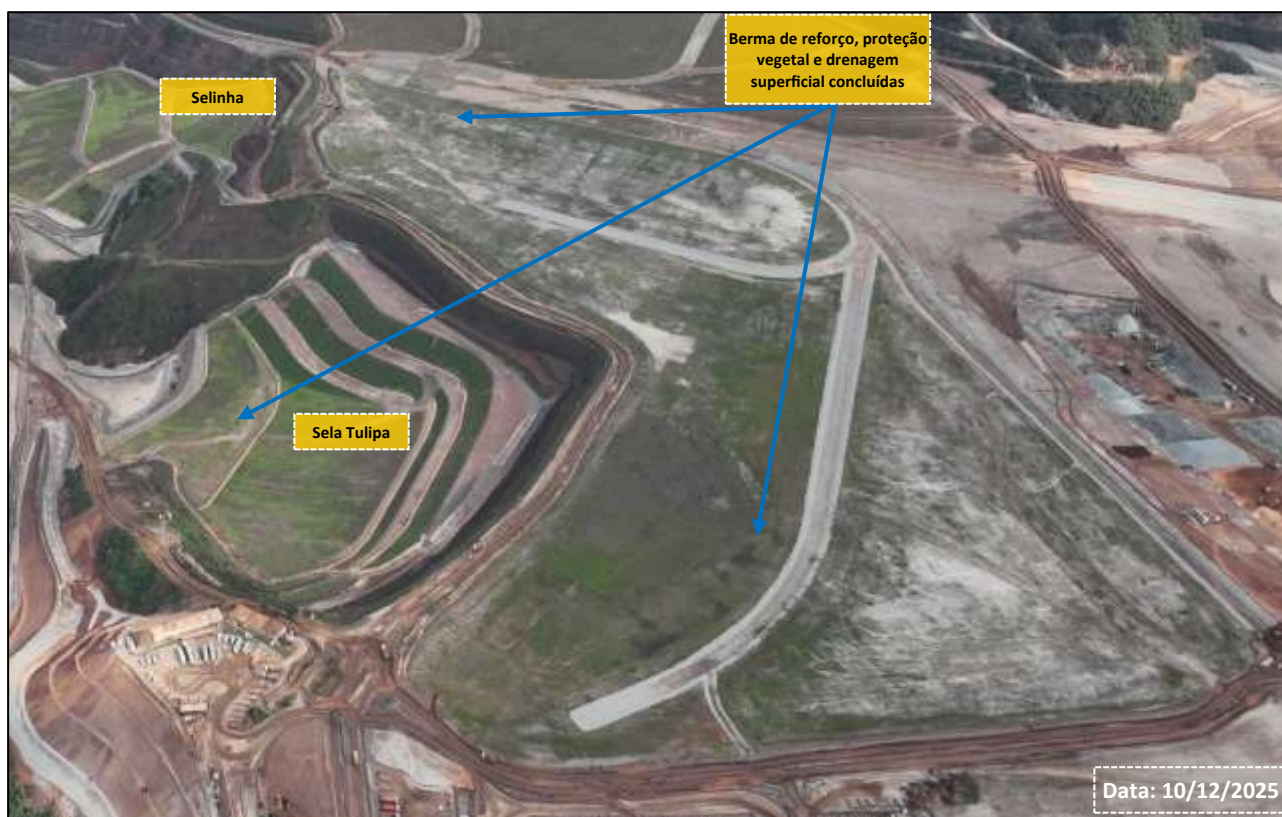
A figura 183 exibe uma vista das obras concluídas na região do Dique Sela Tulipa.

Figura 183: Região de Sela Tulipa (Obras Concluídas)

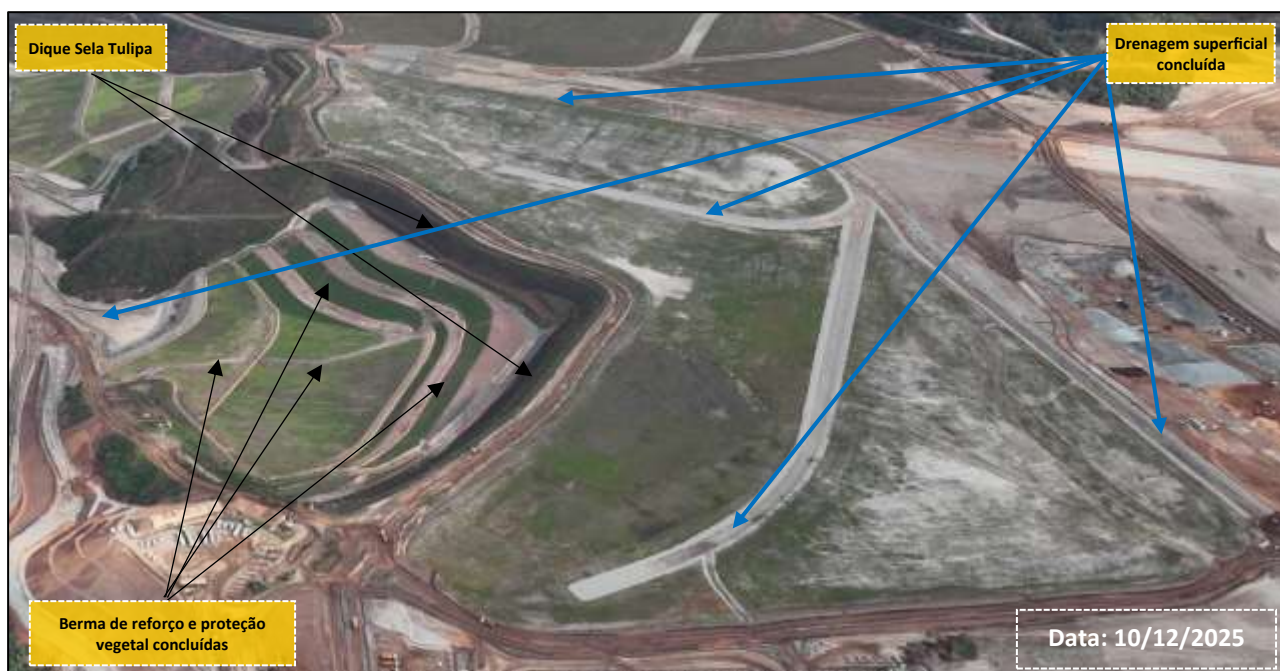
As obras de implantação da berma de reforço e do contrapilhamento da estrutura, bem como o *regrade* a montante do dique, previstas no projeto de descaracterização do Dique Sela Tulipa, estão concluídas (ver figura 186). O volume total de aterro compactado (estéril e arenoso) e agregados é da ordem de 1,56 milhões m<sup>3</sup> (região a jusante) e de 1,23 milhões m<sup>3</sup> (região a montante), totalizando 2,79 milhões m<sup>3</sup>, visando à estabilidade de longo prazo.

Figura 186: Dique Sela Tulipa – Berma de Reforço e Regrade a Montante da Estrutura (Obras Concluídas)

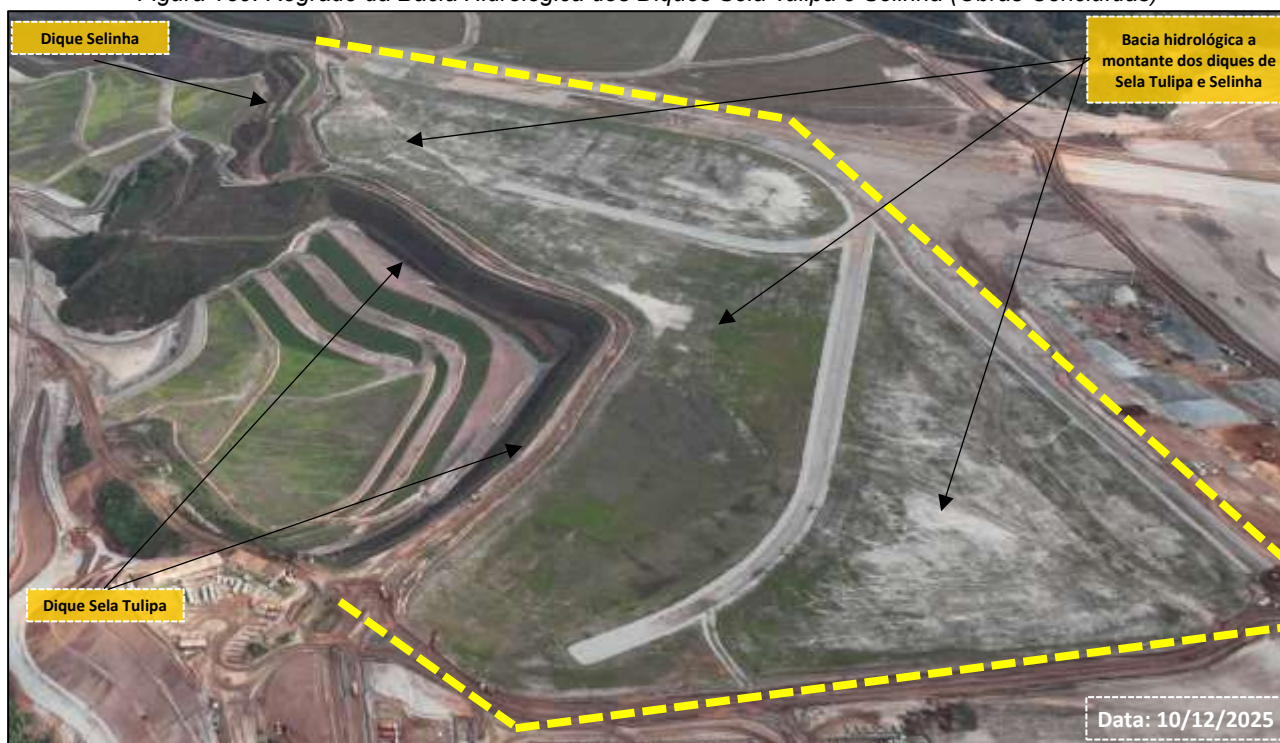
Nesta região, ao final da obra, a Samarco executou um volume de aterro compactado da ordem de 1,70 milhões m<sup>3</sup>, bem como a implantação dos respectivos canais de drenagem associados, eliminando acúmulo permanente de água no local.

Figura 189: Regrade da Bacia Hidrológica dos Diques Sela Tulipa e Selinha (Obras Concluídas)

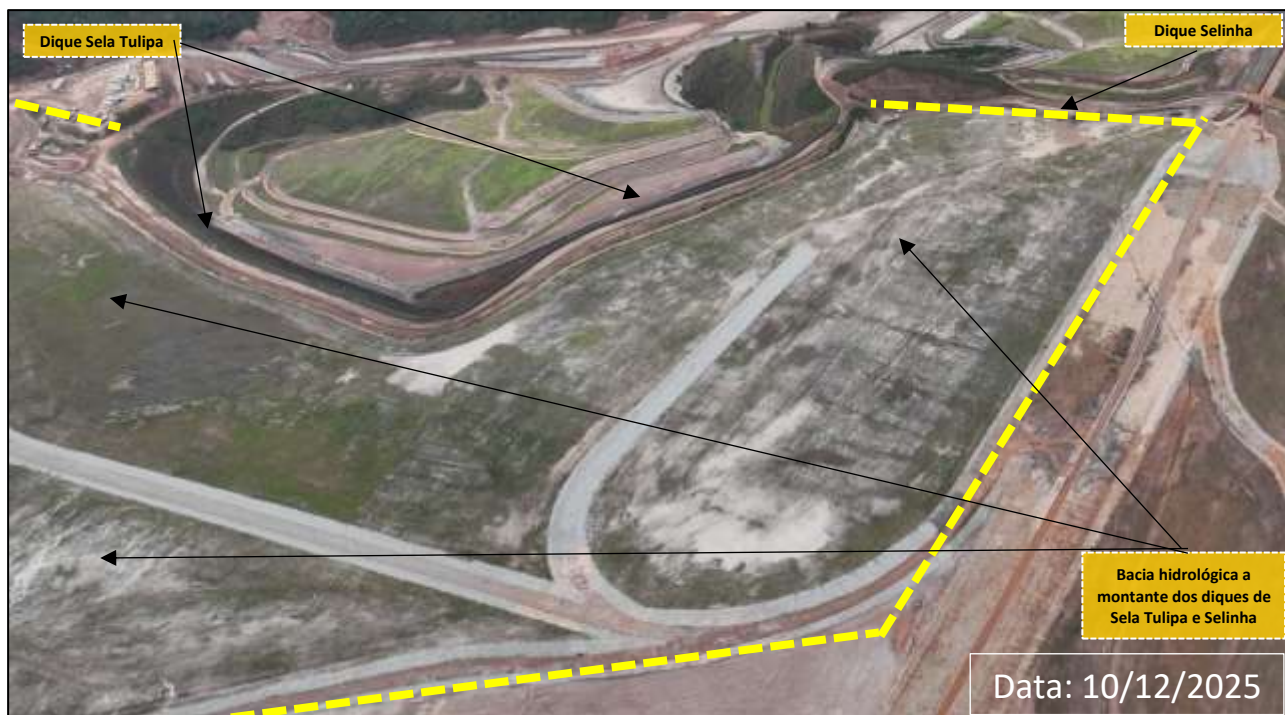
Foto 14: Regrade a Montante de Sela Tulipa e Selinha Concluído

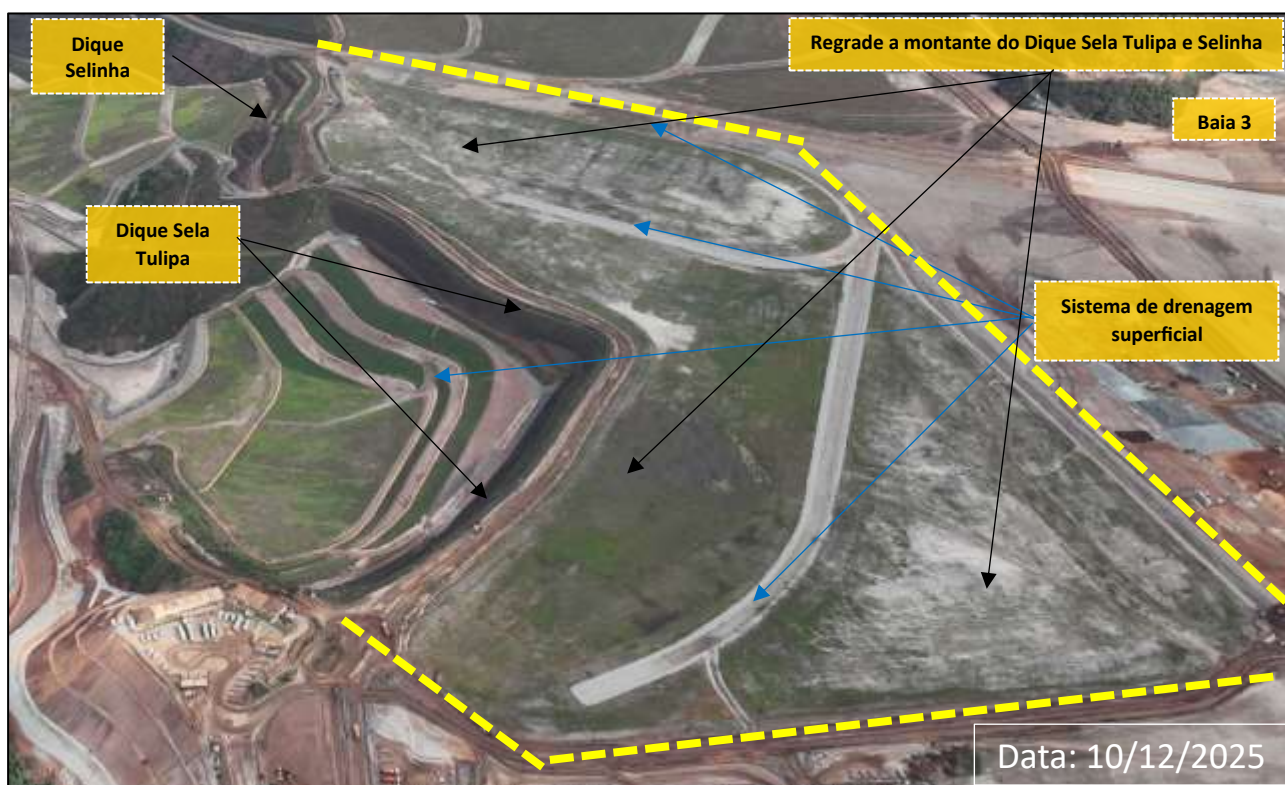
Foto 15: Visão Geral – Dique Sela Tulipa (Obras de Descaracterização Concluídas)

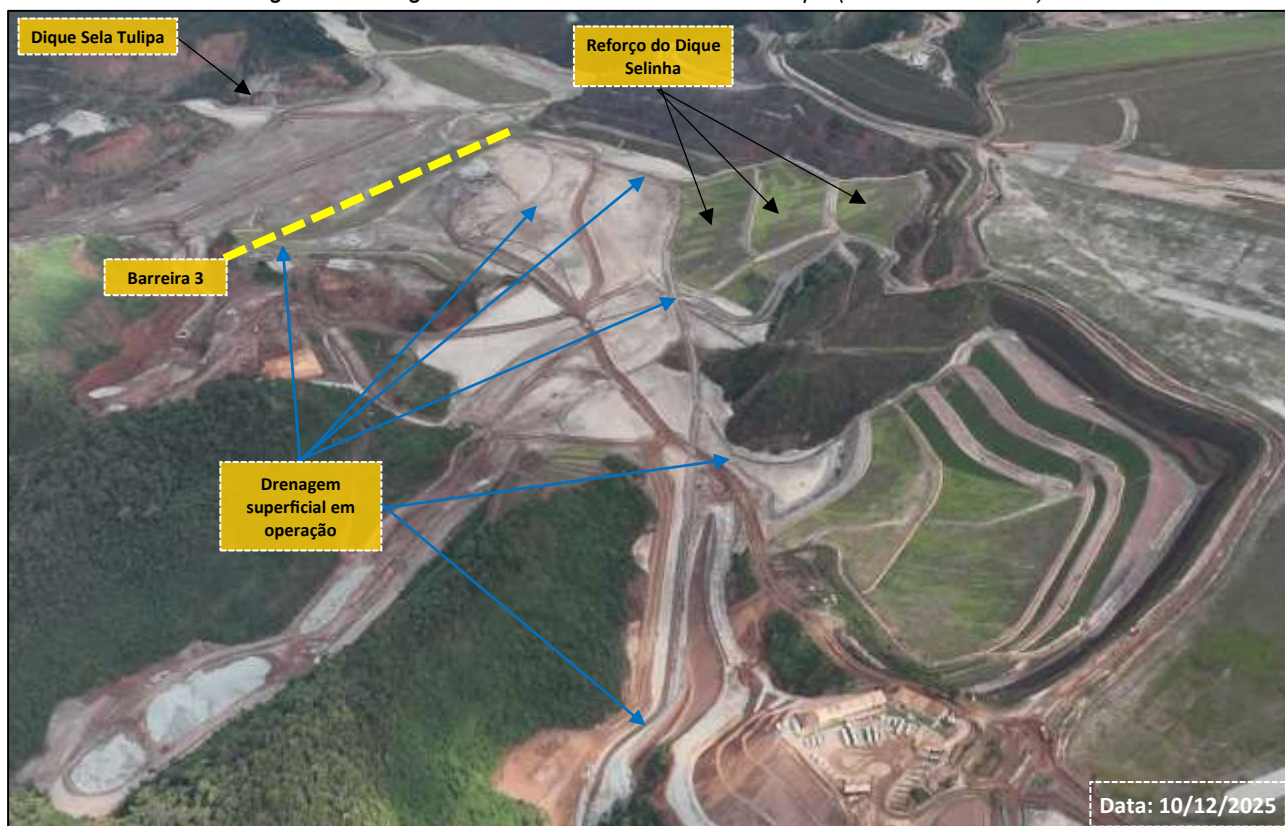
A figura 203 exibe uma vista das obras concluídas na região a jusante dos diques Selinha e Sela Tulipa. O sistema de drenagem superficial em questão conduz o fluxo de água até os canais principais.

Figura 203: Região a Jusante de Selinha e Sela Tulipa (Obras Concluídas)

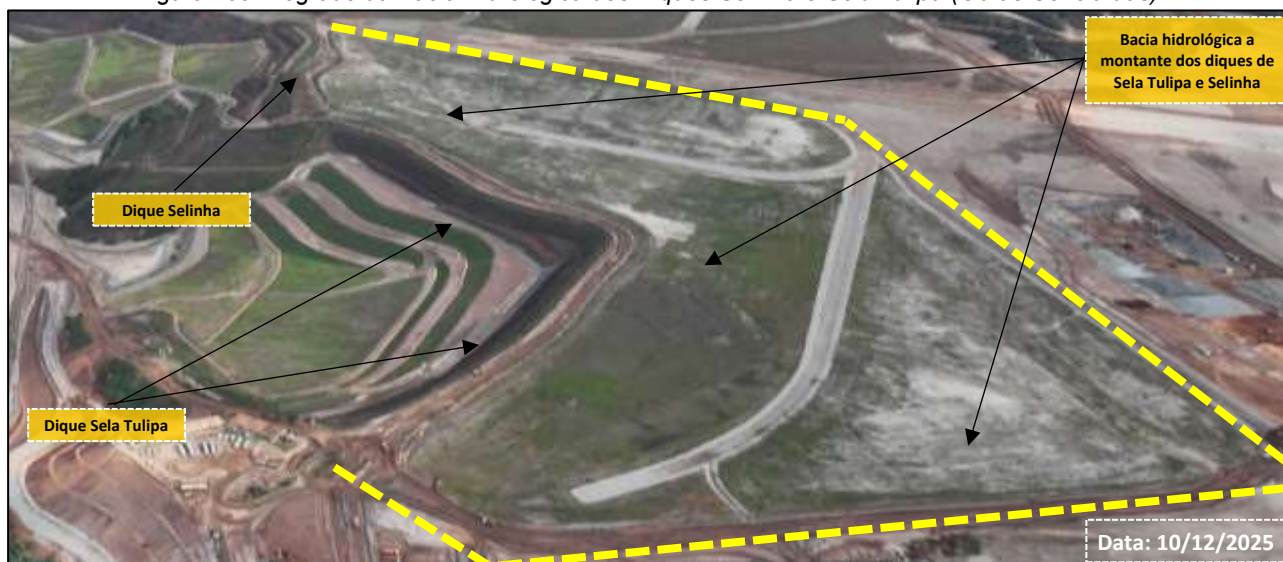
Nesta região, ao final da obra, a Samarco executou um volume de aterro compactado da ordem de 1,70 milhões m³, bem como a implantação dos respectivos canais de drenagem associados, eliminando acúmulo permanente de água no local.

Figura 209: Regrade da Bacia Hidrológica dos Diques Selinha e Sela Tulipa (Obras Concluídas)

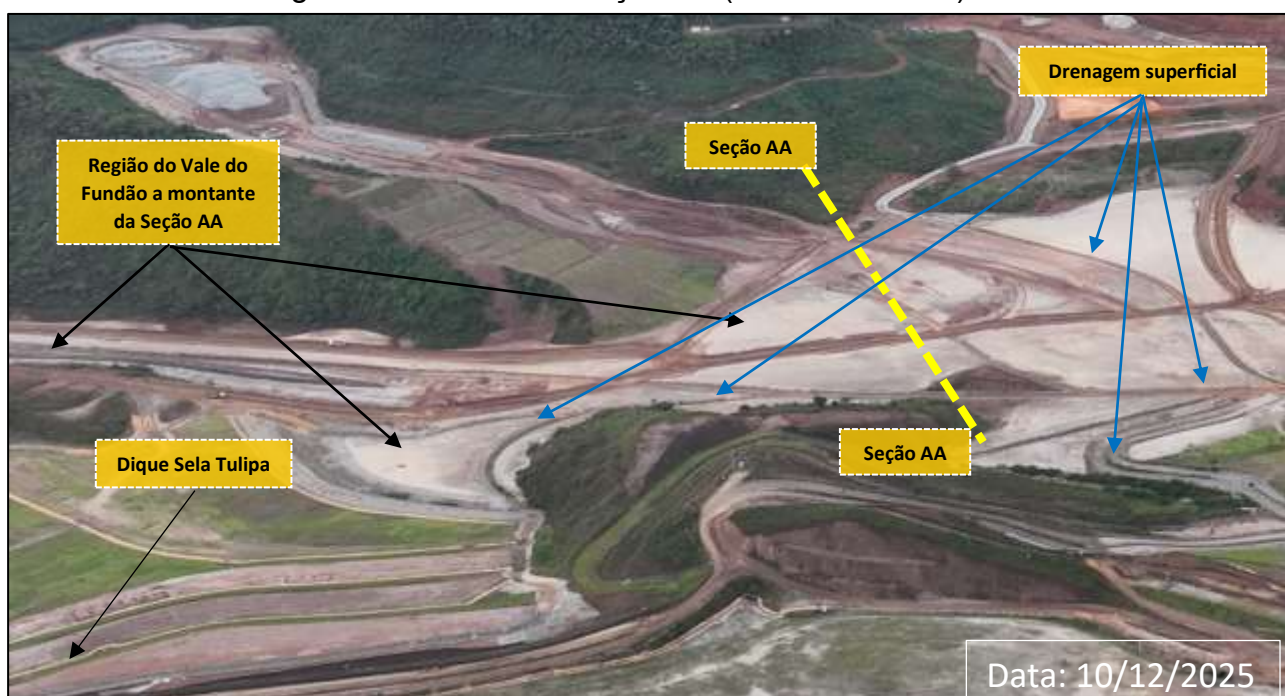
Foto 17: Vale do Fundão (Porção em Selinha) – Preenchimento, Drenagem Superficial e Proteção Vegetal Concluídos

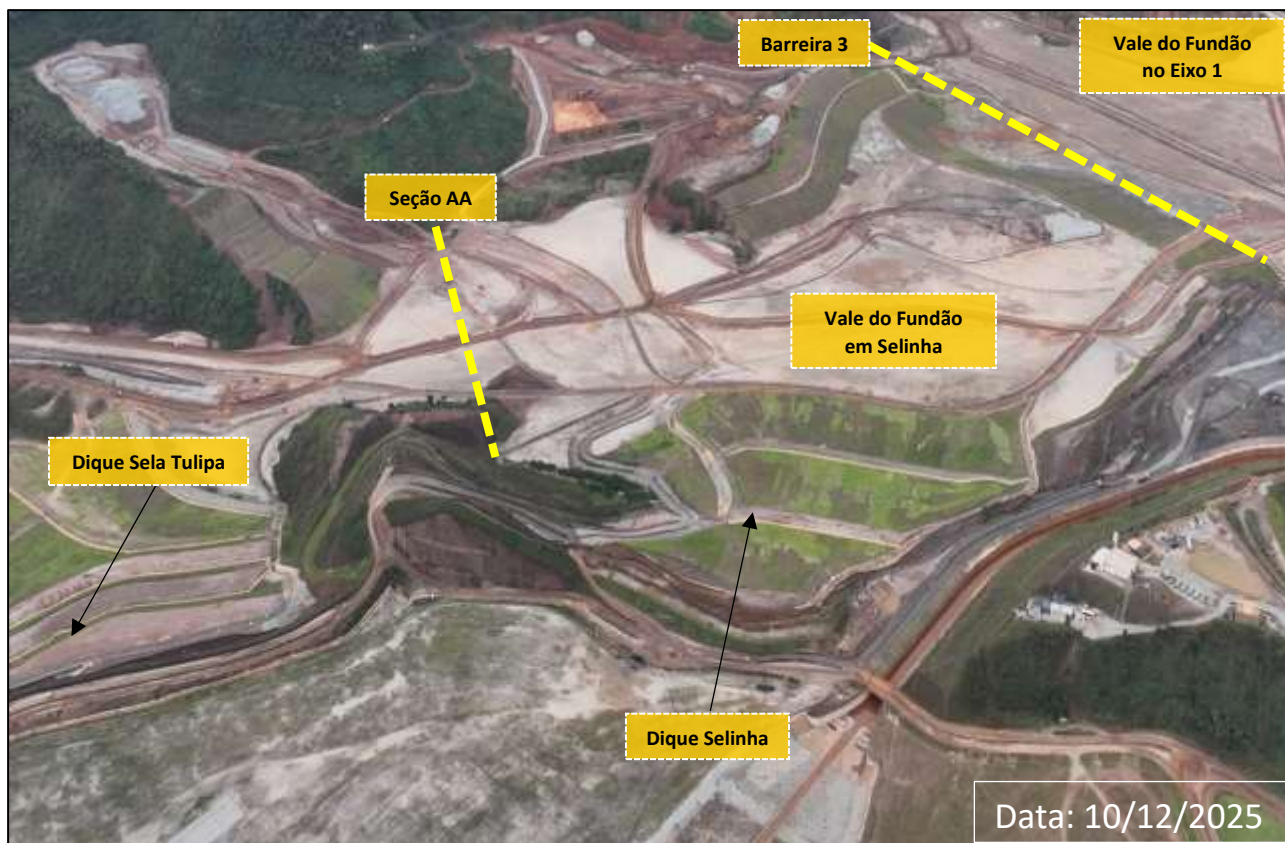
Foto 18: Visão Geral – Dique Selinha, Montante da Barreira 3 (Obras de Descaracterização Concluídas)

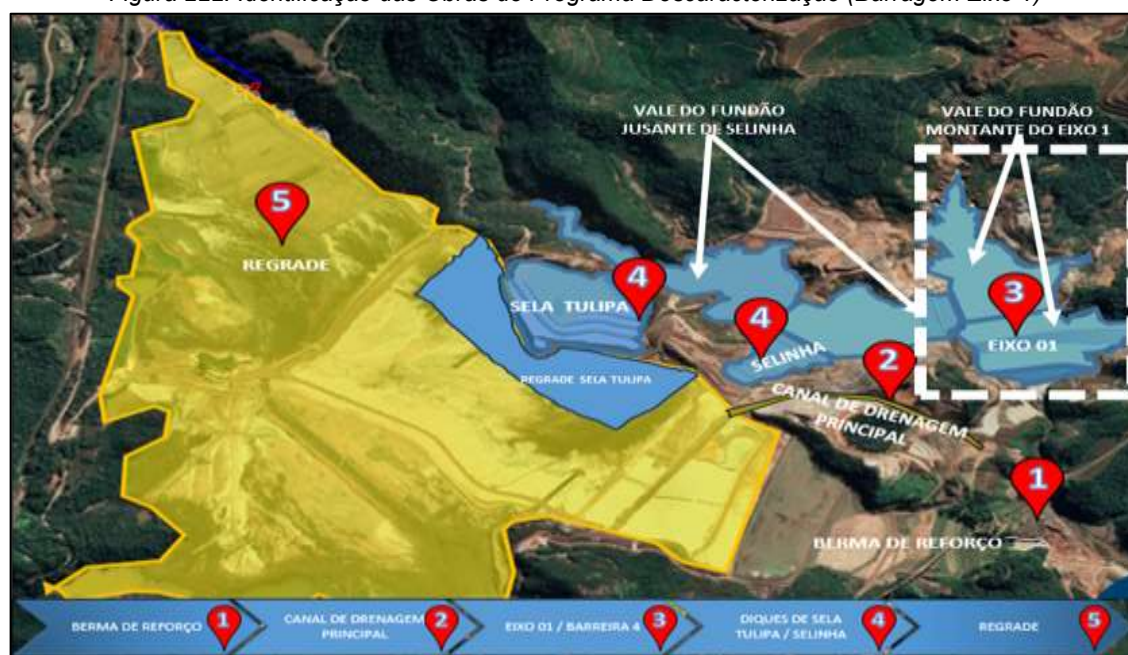
O Programa de Descaracterização do Germano previu a implantação da estrutura do barramento, o preenchimento do Vale do Fundão a montante do Eixo 1 e o sistema de drenagem superficial associado. Estas obras podem ser identificadas na figura 222.

Figura 222: Identificação das Obras do Programa Descaracterização (Barragem Eixo 1)

No setor da Barragem Eixo 1, as obras de preenchimento a montante da referida estrutura, a implantação dos ramais principal e secundários, a conexão e a proteção do colchão

drenante, a drenagem superficial e os canais das ombreiras esquerda/direita estão concluídos.

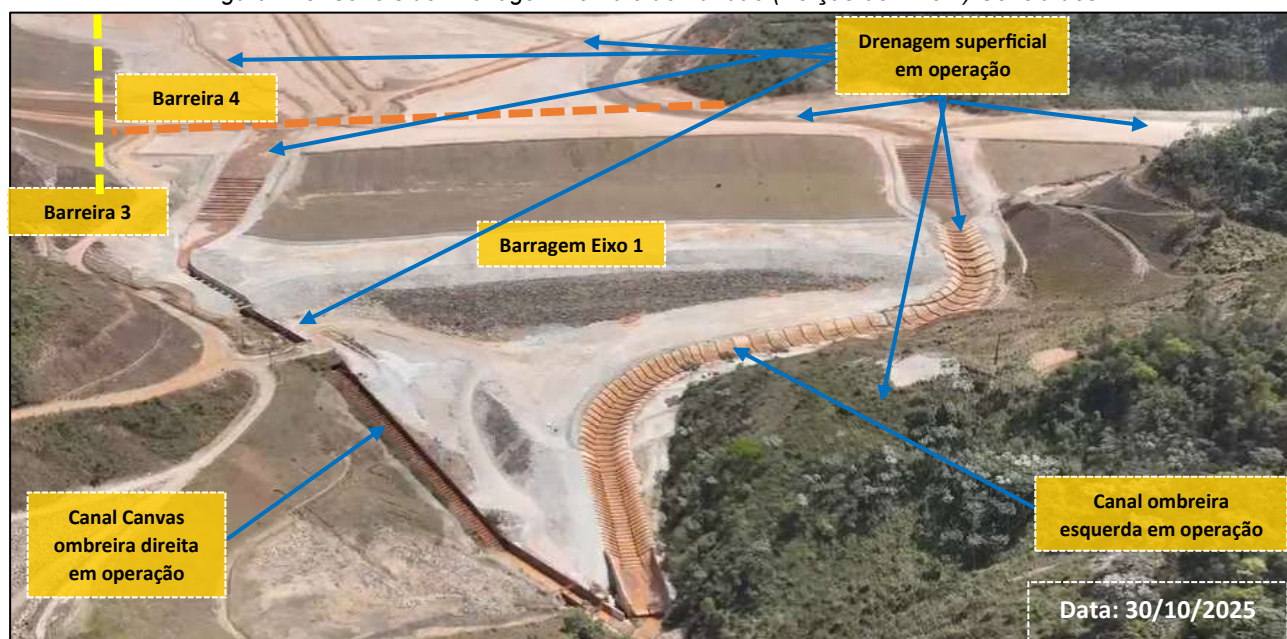
A figura 223 destaca a região a montante do Eixo 1, com canais de drenagem superficial que coletam contribuições de drenagens naturais na margem esquerda do vale. Foi necessário implantar *sumps* para contenção de sedimentos no trecho inicial dos canais, mitigando o arraste de partículas sólidas para áreas a jusante. O Vale do Fundão, a montante do Eixo 1, foi preenchido e não apresenta acúmulo de água (não há reservatório).

Figura 223: Canais de Drenagem no Vale do Fundão (Porção do Eixo 1) Concluídos
