# PROGRAMA DESCARACTERIZAÇÃO DO GERMANO

## RELATÓRIO DESEMPENHO TRIMESTRAL – Nº 16

### OUTUBRO/NOVEMBRO/DEZEMBRO DE 2025

**PROGRAMA DESCARACTERIZAÇÃO DE GERMANO**  
**RELATÓRIO DE DESEMPENHO TRIMESTRAL Nº 16**  
**OUTUBRO, NOVEMBRO E DEZEMBRO DE 2025**

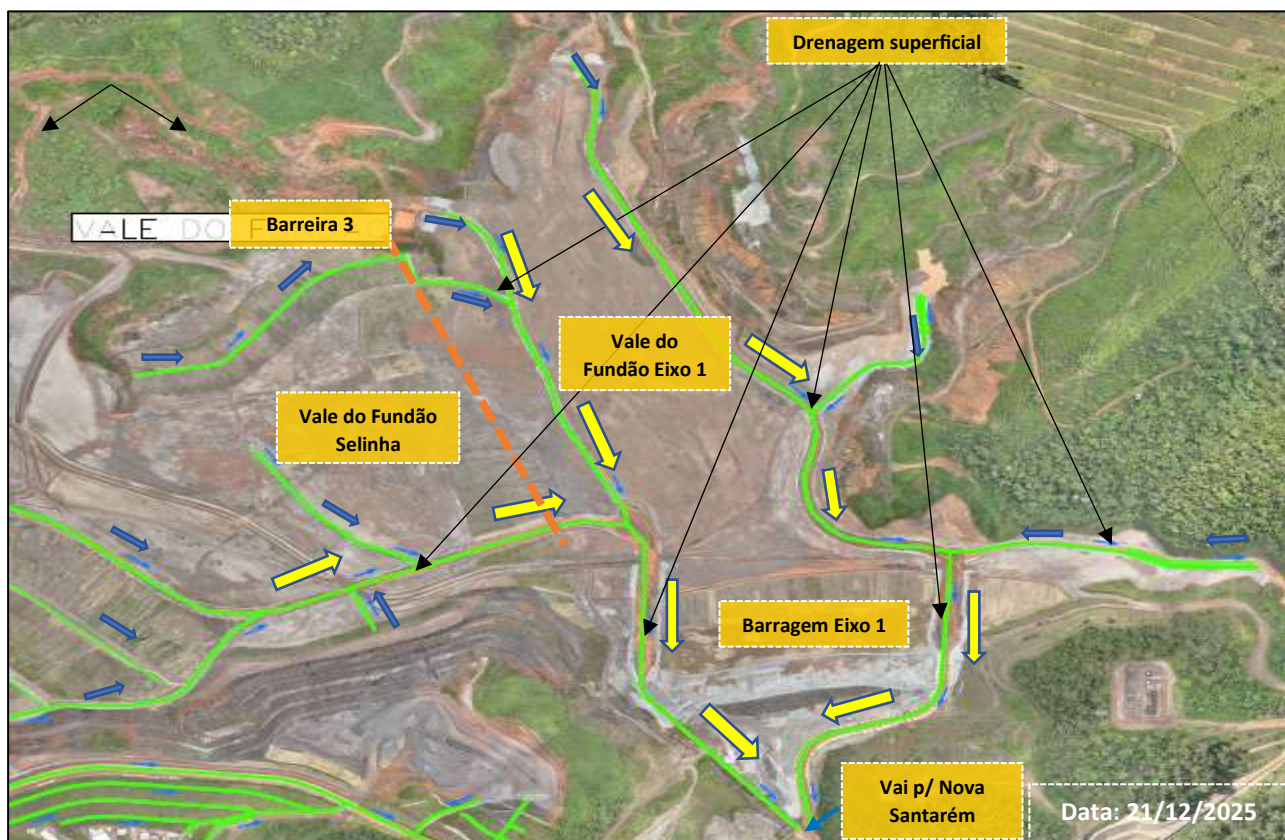
A figura 224 ilustra o *layout* do arranjo. As setas azuis representam o fluxo das águas através dos canais superficiais e as setas amarelas representam os canais de drenagem principais implantados.

Figura 224: Layout do Manejo das Águas – Vale do Fundão (Porção Eixo 1)

As obras de descaracterização da Barragem Eixo 1 estão concluídas. Os preenchimentos a montante do Eixo 1 / Barreira 4 (porção Vale do Fundão da Barragem Eixo 1) foram concluídos em 10/10/24 (atividade 5442A9240). O ramal de drenagem subsuperficial principal foi concluído em 20/10/24 (atividade 5442A9510), os ramos de drenagem subsuperficial secundários, bem como os canais das obreiras esquerda / direita, em 26/11/24 (atividades 5442A8990 e 5442A6310). O Eixo 1 foi concluído em 30/12/24 (atividade 5442A6260) e os canais de drenagem superficial em pedra argamassada em 31/12/24 (atividade 5442A6290). A *Punch List* de drenagem superficial e serviços de proteção vegetal foi finalizada em 15/02/25.

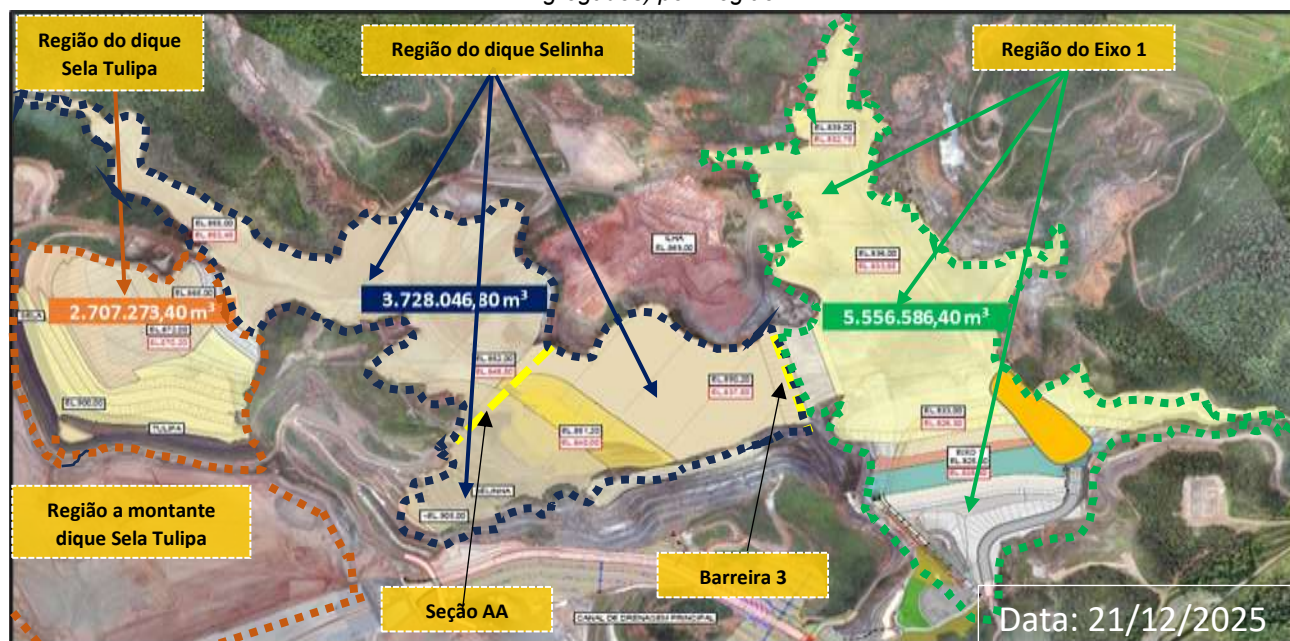
Para melhor entendimento, a figura 227 apresenta o arranjo geral (ano 5), contemplando a Barragem Eixo 1, demais estruturas e os respectivos saldos de serviços remanescentes para conclusão das obras de descaracterização, identificados por região.

Figura 227: Arranjo Geral Ano 5 – Volumes Finais (Rejeito Arenoso, Estéril de Mina, Material de Escavação e Agregados) por Região

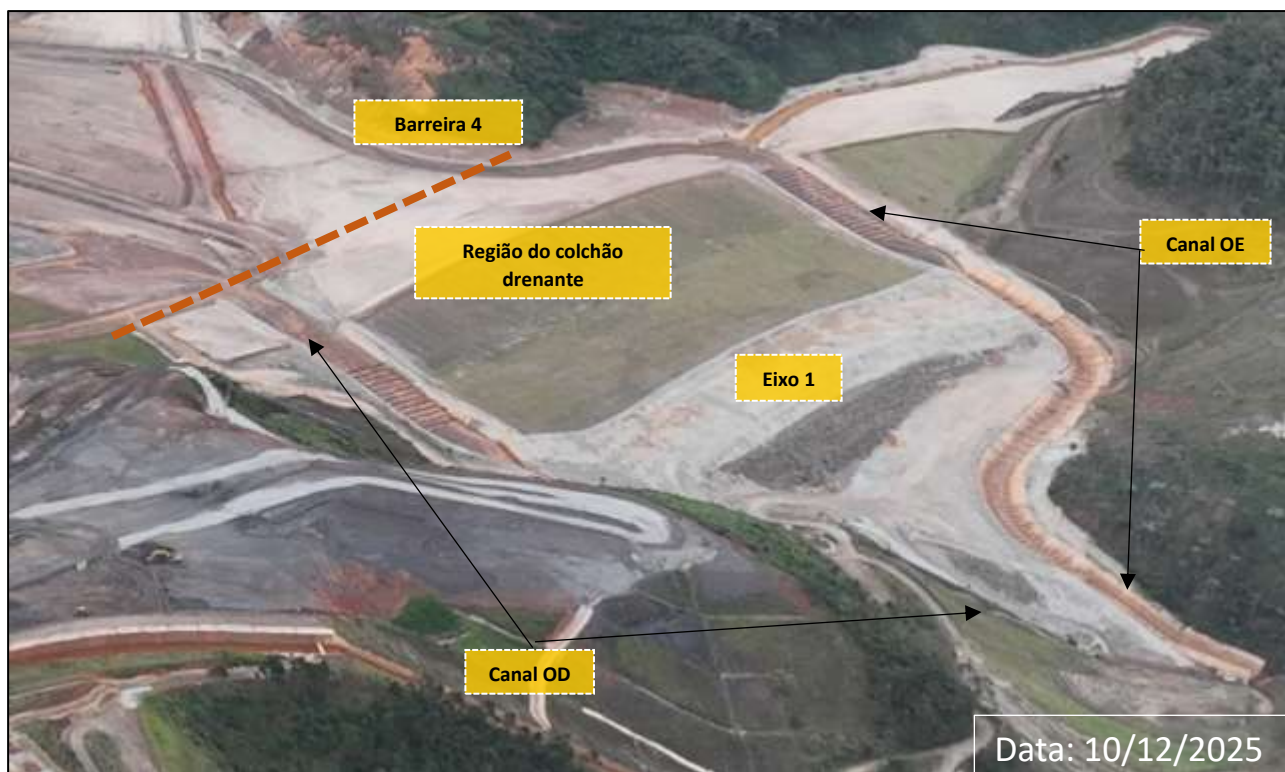
Foto 19: Proteção da Conexão do Colchão Drenante e Canal da Ombreira Esquerda (Obras Concluídas)

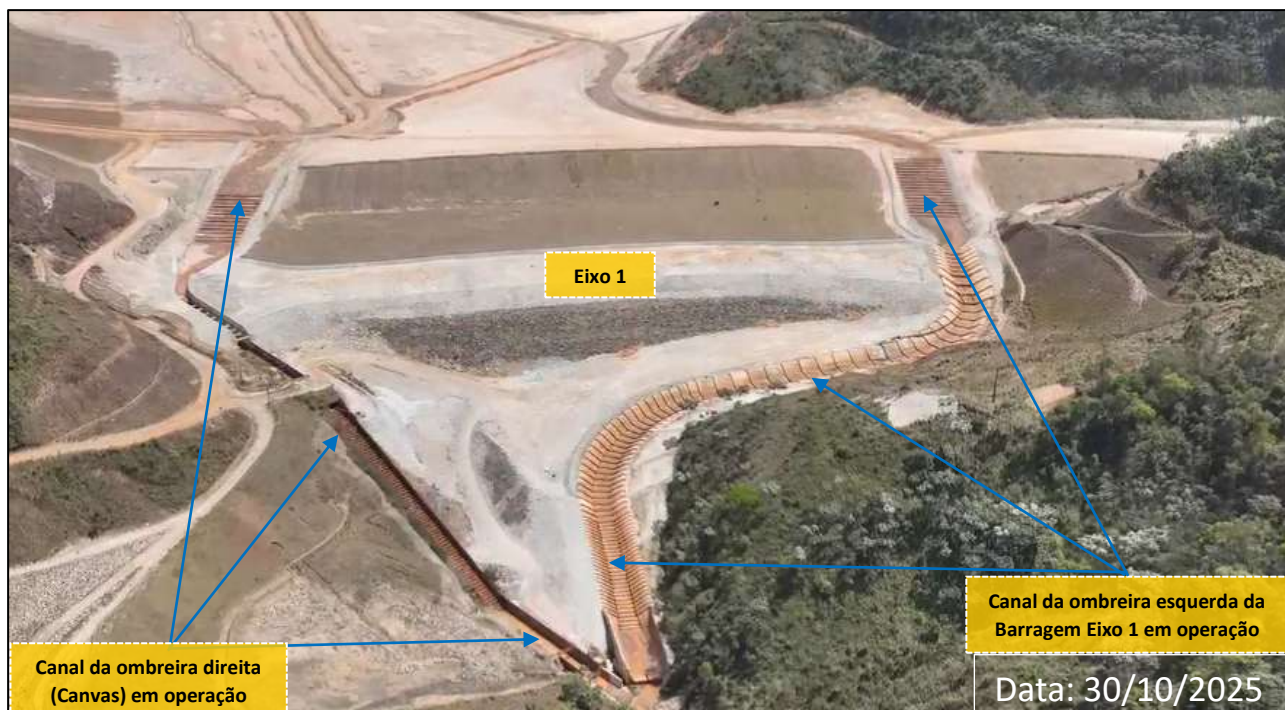
Foto 20: Regiões a Jusante do Eixo 1 – Canais de Drenagem OD/OE (Obras Concluídas)

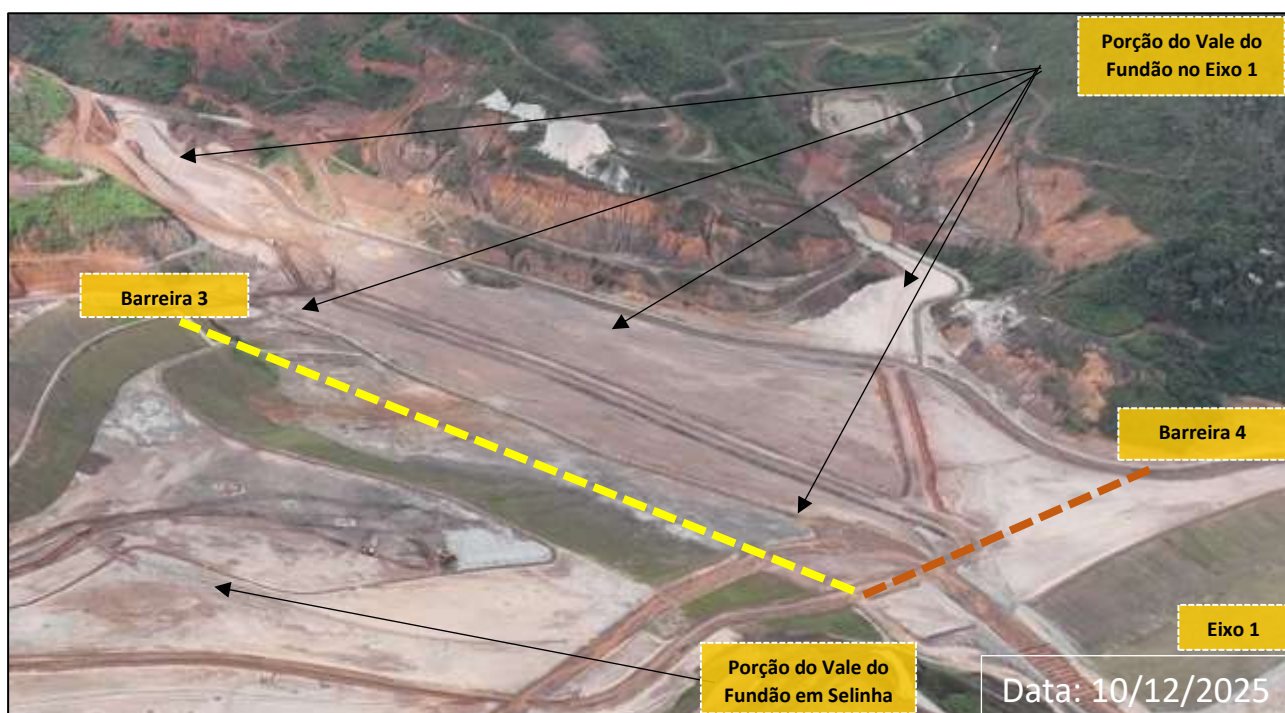
Foto 21: Região a Montante da Barreira 4 – Preenchimentos, Drenagens e Proteção Vegetal (Obras Concluídas)

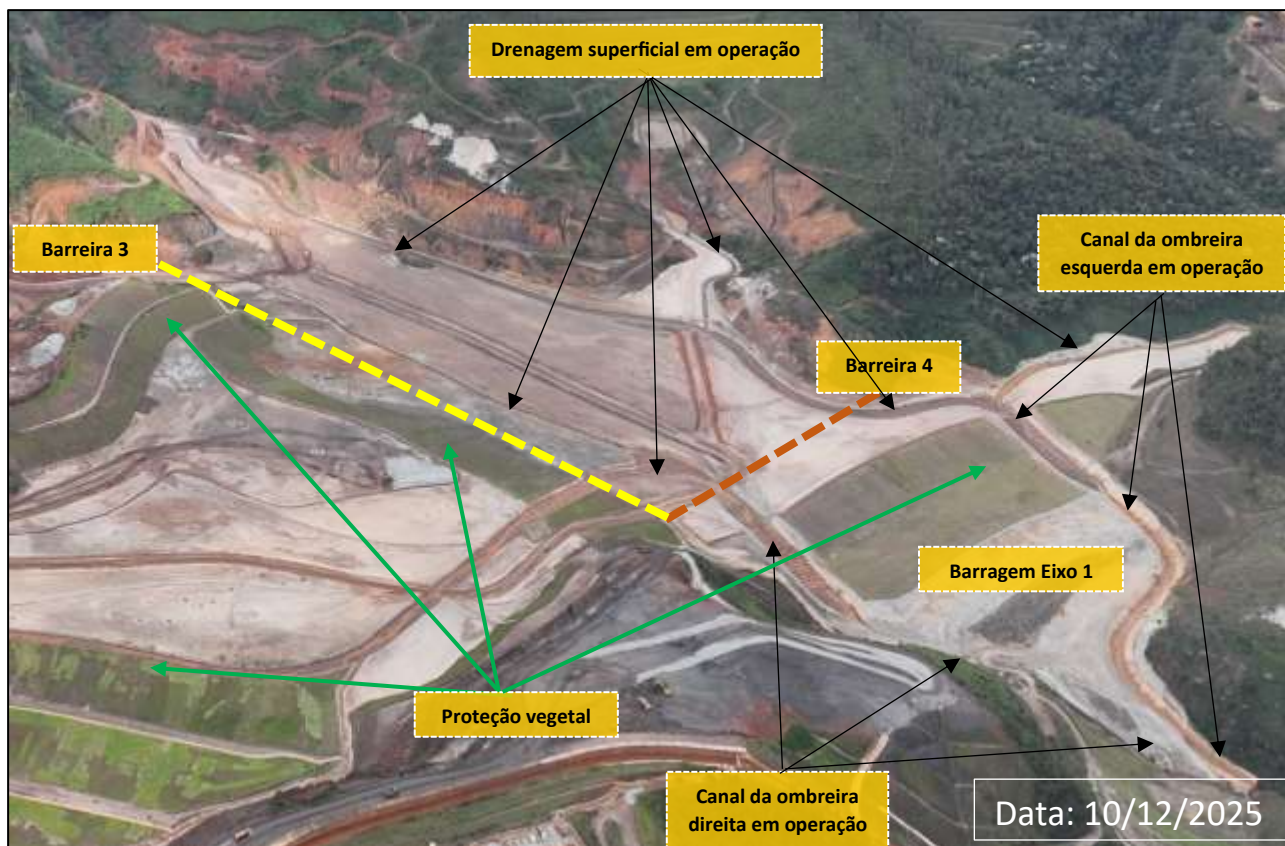
Foto 22: Visão Geral da Barragem Eixo 1 (Obras Concluídas)
