PLANO DE AÇÃO EMERGENCIAL PARA PRESERVAÇÃO E SALVAGUARDA DO PATRIMÔNIO CULTURAL

PORTARIA IEPHA 07/2021

BARRAGEM DE NOVA SANTARÉM

JANEIRO DE 2022

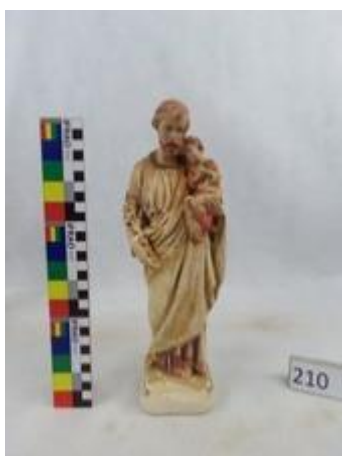
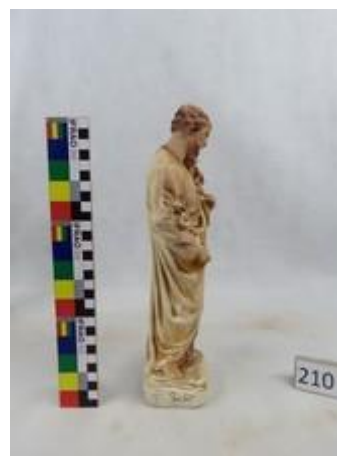
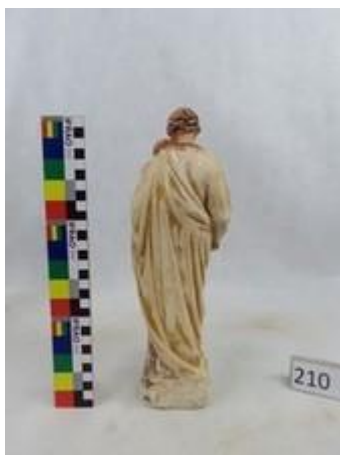
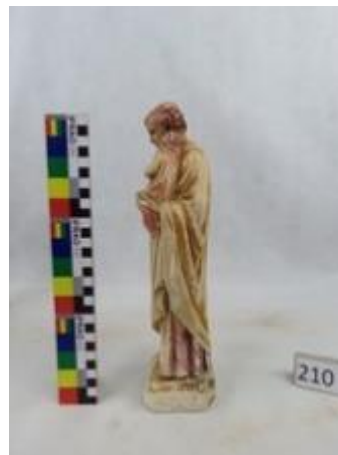
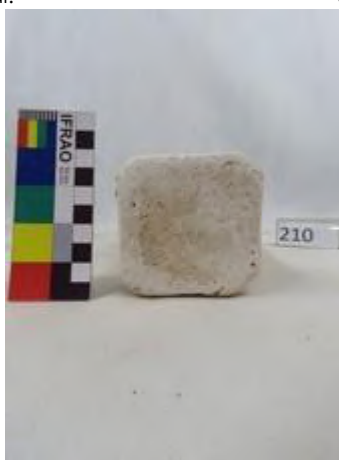
A peça em questão apresenta estado regular de conservação, com perda quase total da camada pictórica, além de pequenas perdas pontuais na mão direita, rosto e vestimenta da imagem. Possui ainda ranhuras e marcas de abrasão.

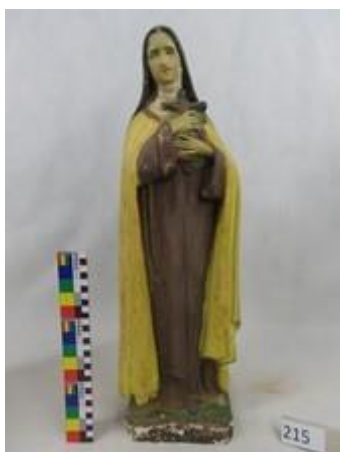
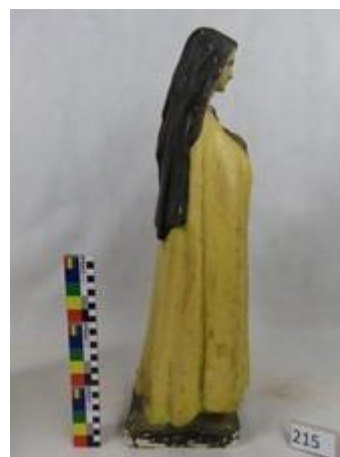
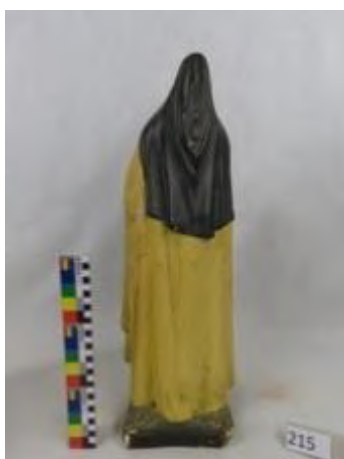
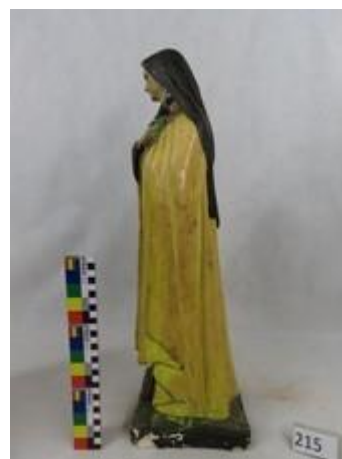
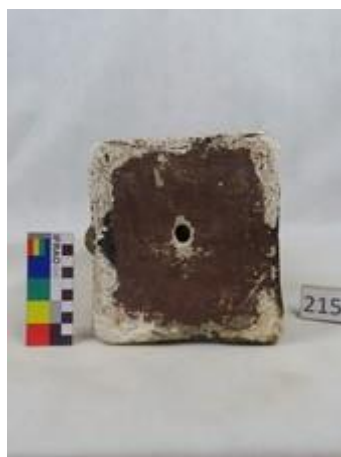
Peça apresenta estado regular de conservação em razão da perda considerável de camada pictórica. Apresenta ainda craquelê na parte superior do rosto e no manto da imagem. Possui ainda quebras pontuais na parte posterior e na base.

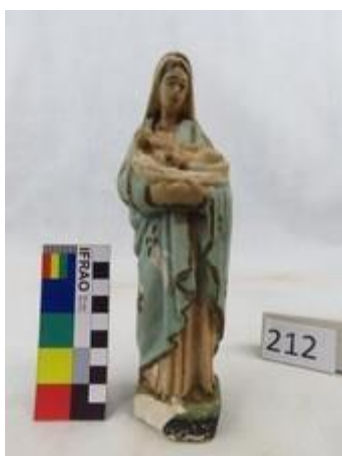
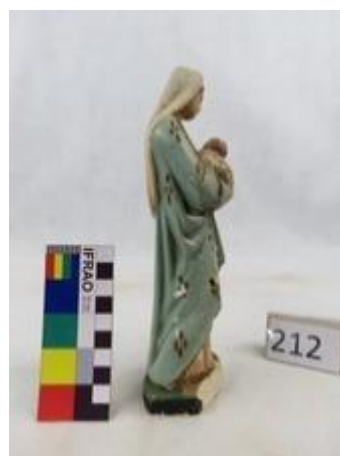
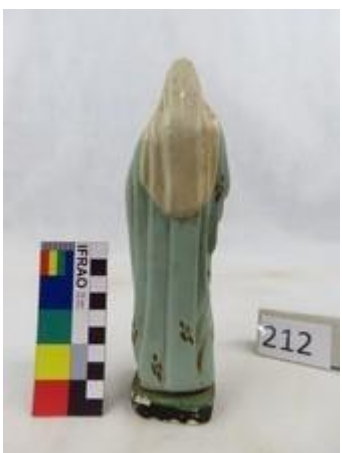
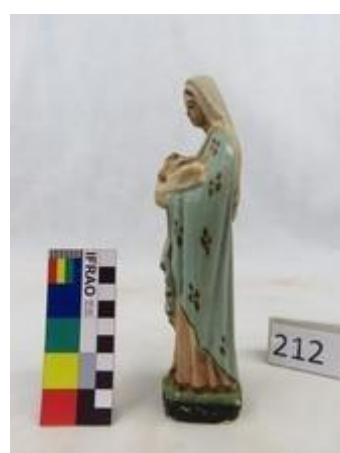
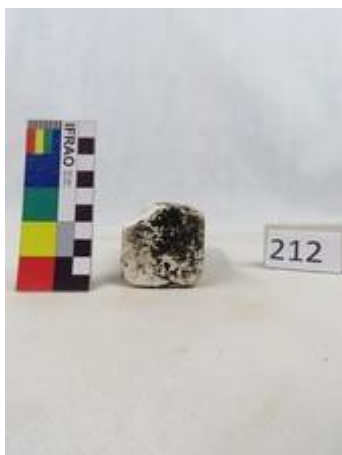
Foto 1: Imagem Nossa Senhora com o Menino Jesus. Vista frontal. Data: Out./2016. Foto: Estilo Nacional.

Peça em estado regular de conservação. Apresenta perda parcial da base, acúmulo de sujidades e perda pontual da policromia (manto, rosto e figura infantil).

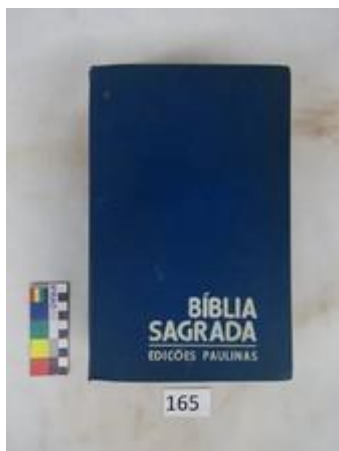
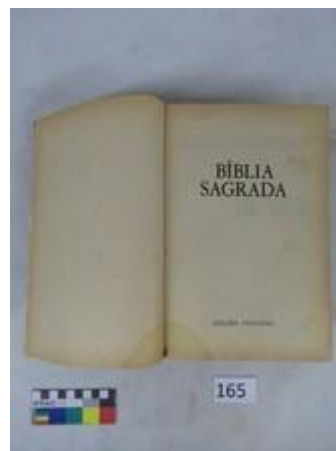
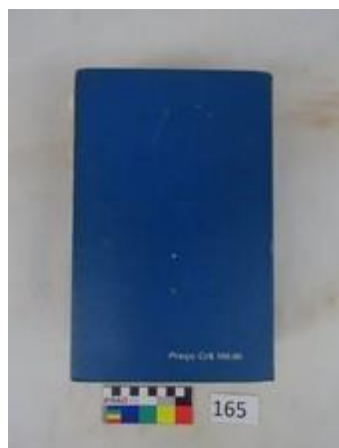
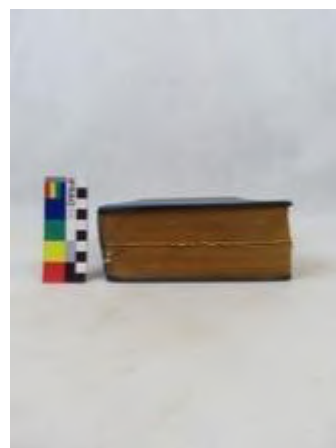
Peça em estado regular de conservação, apresentando indícios de infestação de insetos (traças), páginas amareladas por conta de ação do tempo, folhas amoldadas, manchadas e com pequenos rasgos. Capa e contracapa manchadas e levemente deterioradas, com descolamento pontual da contracapa.

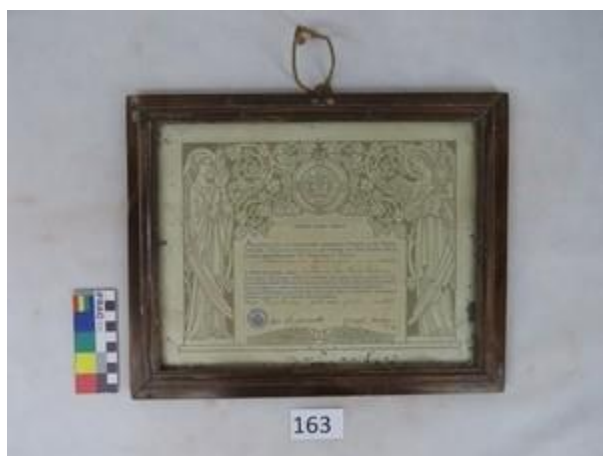
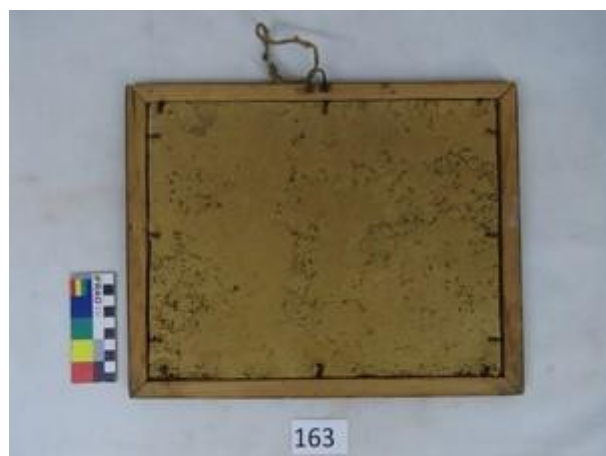
Peça em estado regular de conservação, apresentando descamação do verniz da moldura e consideráveis perdas de material em razão da ação de insetos xilófagos. Papelão do tampo está bastante deteriorado e pregos de fixação das partes estão sofrendo oxidação.

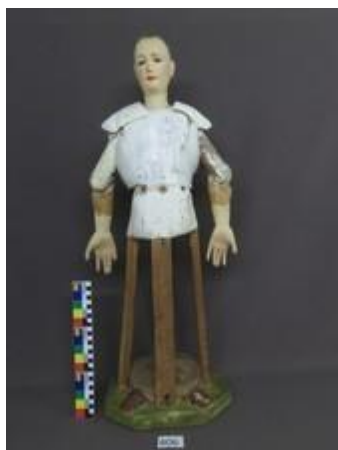
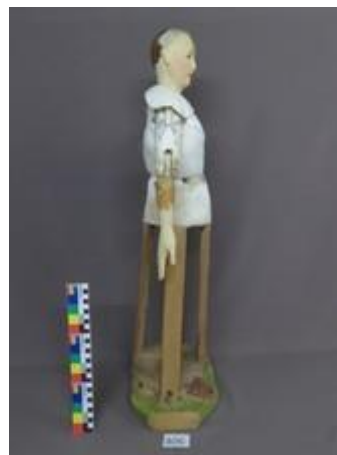
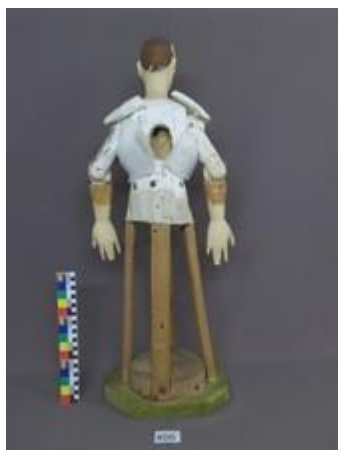
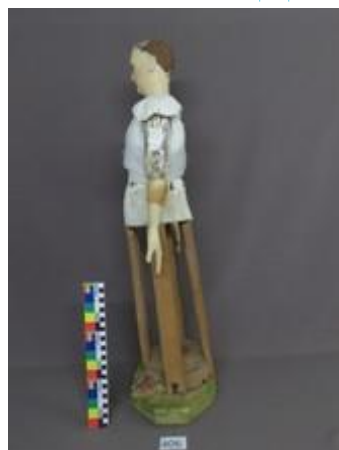
Imagem de roca de uma figura feminina de pé, com acabamento detalhado e policromado na cabeça e nas mãos, tronco e parte superior dos braços mais simplificados, e membros inferiores compostos apenas pela estrutura de ripas e blocos de madeira, possuindo apenas as pontas dos "sapatos" da imagem trabalhados. As mãos, antebraços, pescoço e rosto apresentam coloração de pele na cor bege clara. O rosto é ovalado, com traços finos e nariz afilado. Os olhos estão abertos e são pintados de azul com cílios e pupilas pretos. As sobrancelhas são finas e pintadas de marrom, assim como o simulacro de cabelo pintado que cobre a cabeça e que vai até a nuca. A boca é pequena e está fechada, sendo pintada de vermelha. No topo da cabeça existe um círculo entalhado para encaixar a peruca e das coroas e resplendores da imagem sacra. O tronco e a parte superior dos braços são cobertos por uma base de pintura branca, com um pedaço de tecido com rendas cobrindo a região do peito. A imagem apresenta articulações nos cotovelos e nos ombros. Sobre estes existem ombreiras de tecido acolchoado e nas laterais do tronco há espumas de enchimento abaixo das articulações dos ombros até a cintura, presas nas costas. Na altura da cintura existem três furos de cada lado da imagem, utilizada para fixação das vestimentas e indumentárias. A parte central da região das costas no tronco é escavada. Os antebraços apresentam vestígios de terem sido colados ou reforçados com cola pouco abaixo das junções dos cotovelos e na mão direita o dedo mindinho está quebrado e faltando a metade.

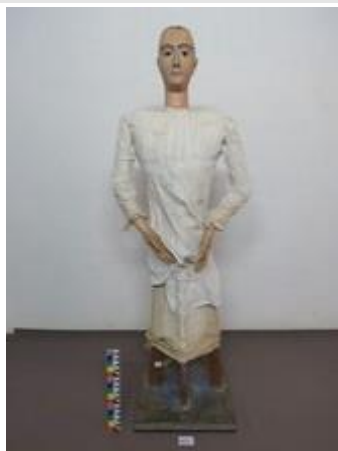
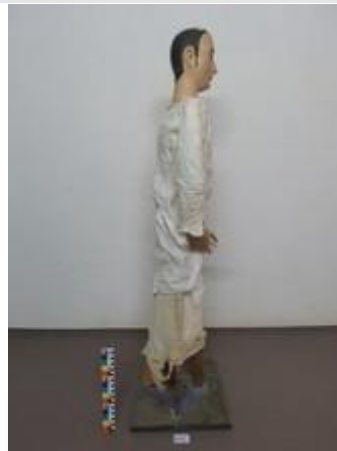
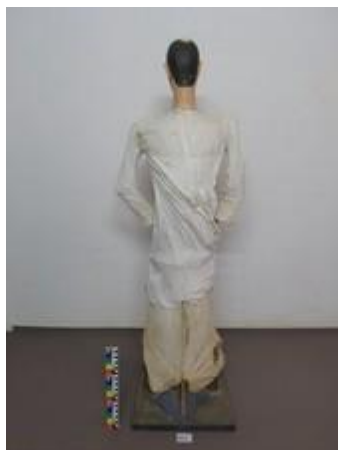
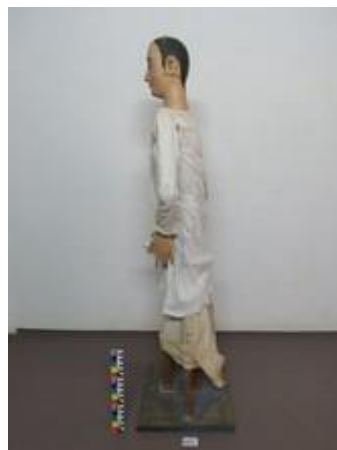
A imagem apresenta estado regular de conservação. As áreas de madeira têm problemas causados pela ação de insetos xilófagos, principalmente cupins. As partes de metal, como pinos, cravos, pregos e grampos apresentam oxidação. A cabeça possui uma fissura no topo, marcas e resquícios da fita crepe utilizada para fixar a peruca, além de partes descamadas nas policromias e áreas com craquelê, sobretudo na região da nuca. A policromia das mãos também apresenta áreas descamadas e com craquelê. Os tecidos que cobrem o corpo e os membros da imagem apresentam lacunas causadas pelo ataque de insetos xilófagos, manchas de ferrugem, resquícios de raízes, sujidades generalizadas e fragilidade do suporte, especialmente nas bordas da peça inferior. Importante citar que, no momento em que este inventário era produzido, os problemas vinham se agravando devido às formas e condições em que a peça se encontrava armazenada.

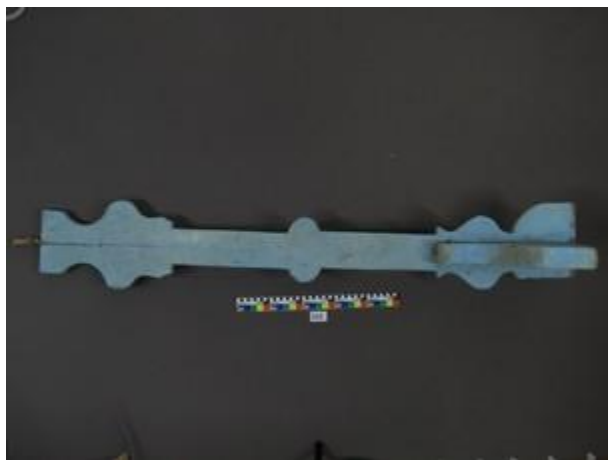
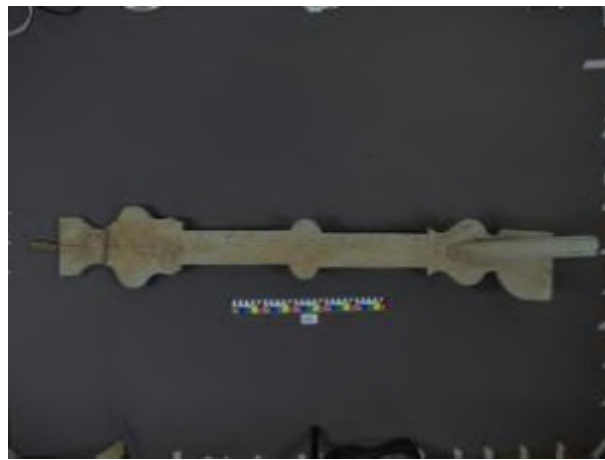
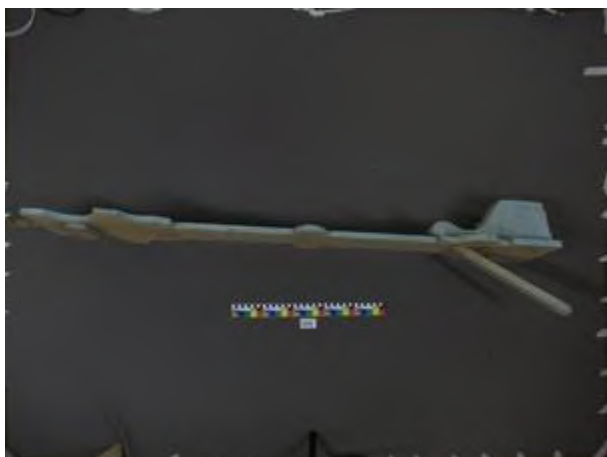
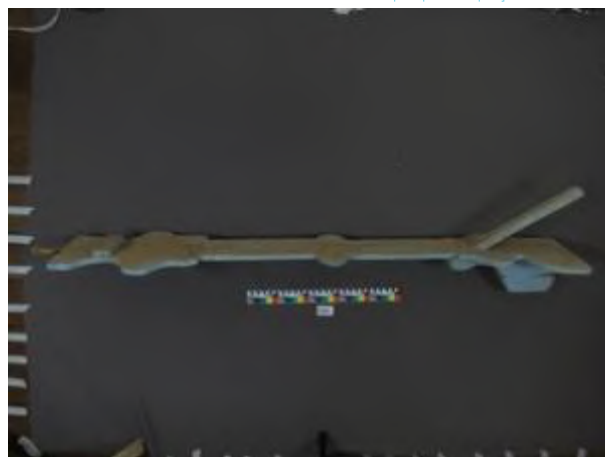
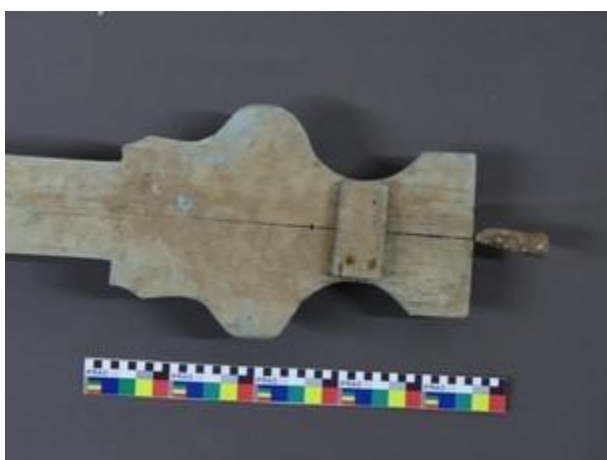
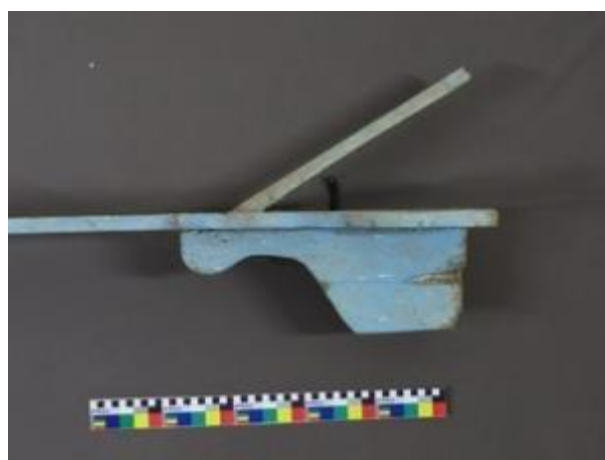
No geral as peças apresentam bom estado de conservação, com respingos de tinta na cor azul e branca em áreas específicas e acúmulo de sujidades (poeira) pontuais. O Tocheiro 01 apresenta perda de suporte em uma das abas da parte superior e camada pictórica descamando. O Tocheiro 02 apresenta perda de suporte em um dos pés da trave central, pintura descamando, pino de metal com oxidação e uma fissura no centro da parte superior, acompanhando o pino, provavelmente causada pela oxidação deste.

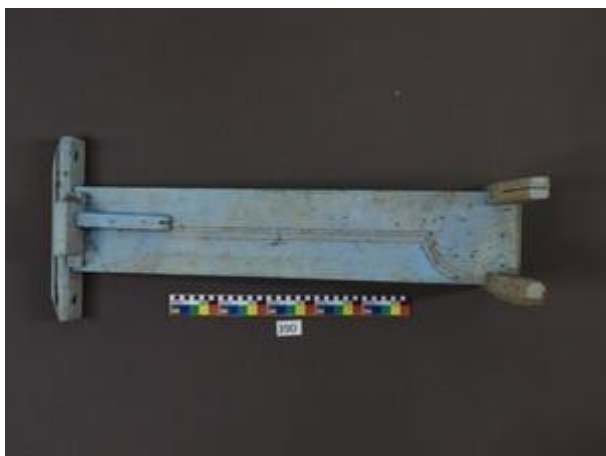
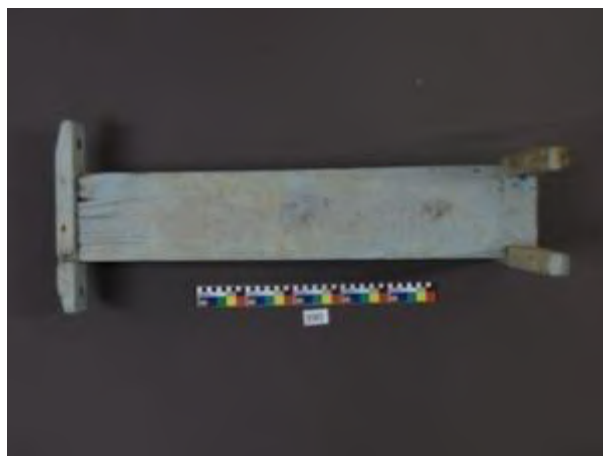
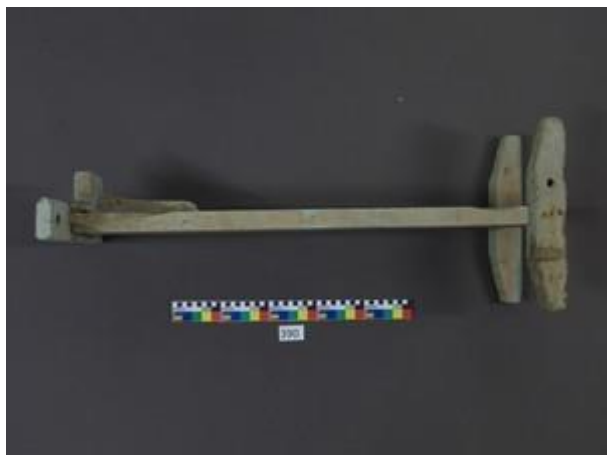
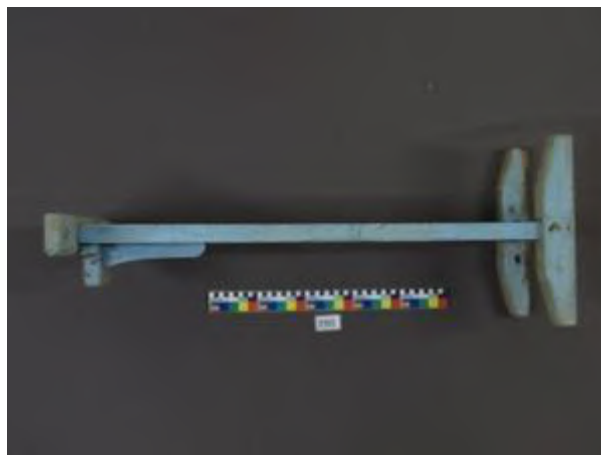
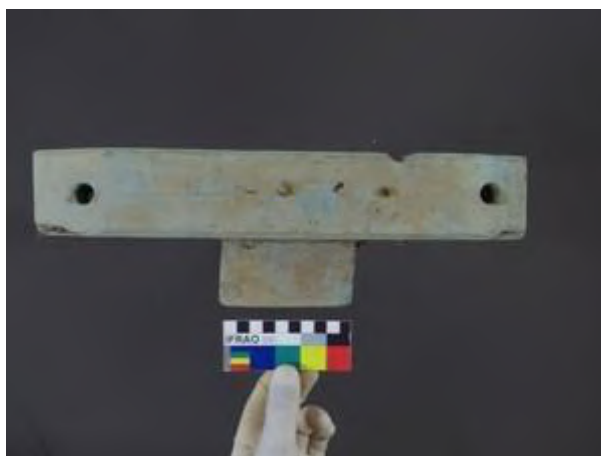
No geral a peça apresenta bom estado de conservação, com fissuras na parte superior e em uma das bases, camada pictórica desca-mando, metal sofrendo oxidação e sujidades (poeira) por toda a peça.

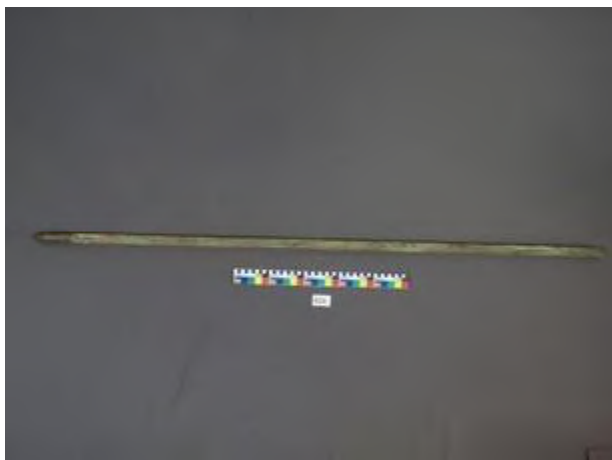
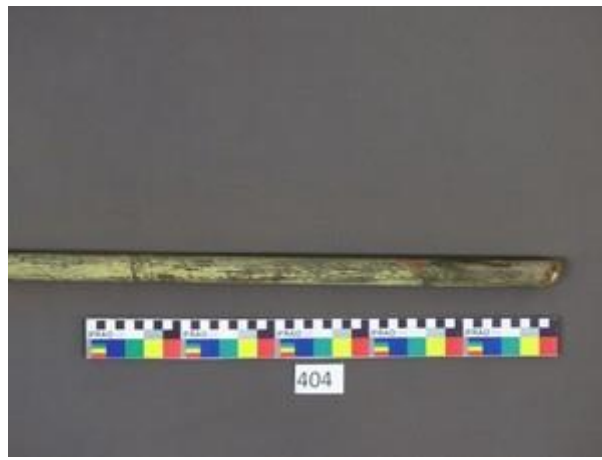
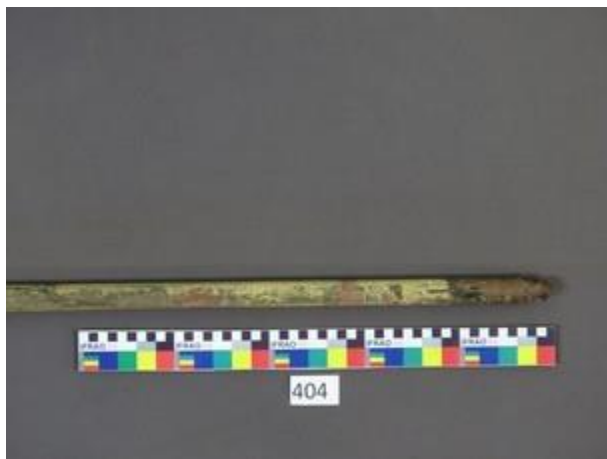
No geral a peça apresenta bom estado de conservação, com fissuras na parte inferior, camada pictórica desgastada que com perda de suporte, sujidades (poeira) por toda a peça.

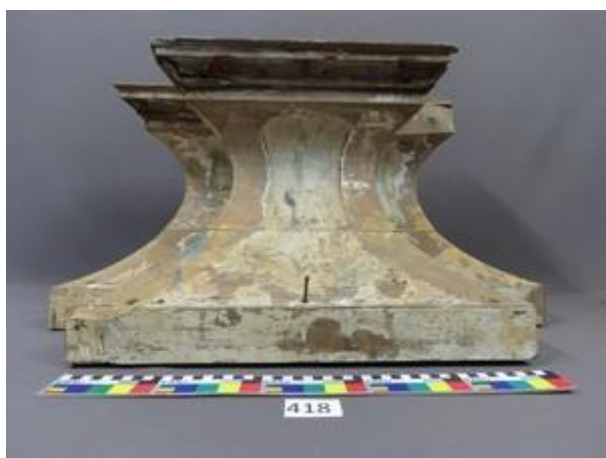
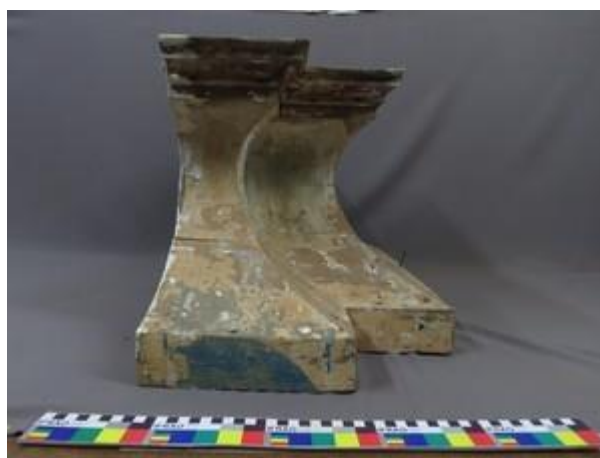
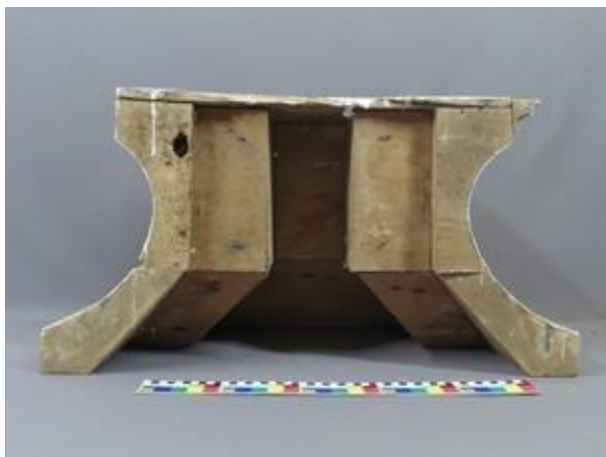
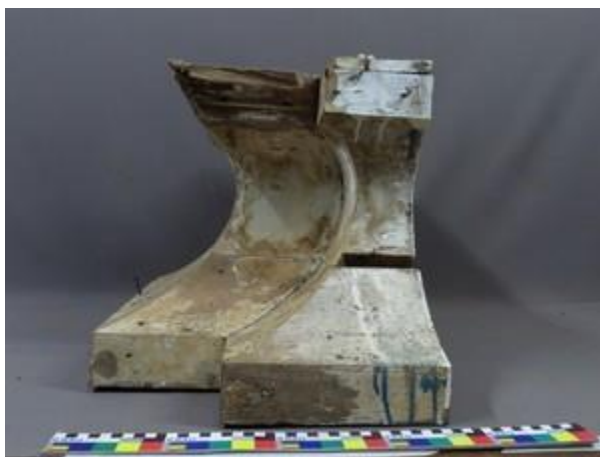
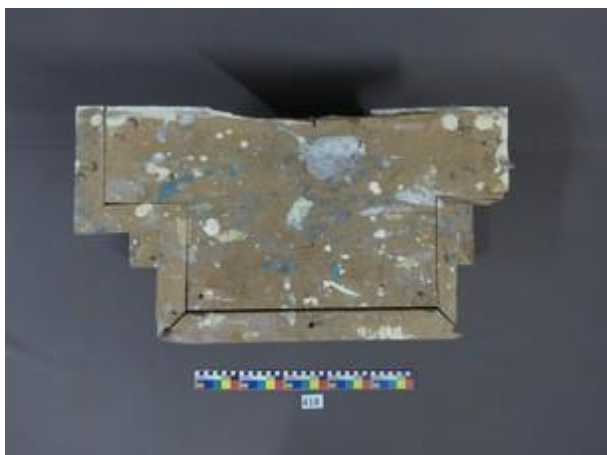
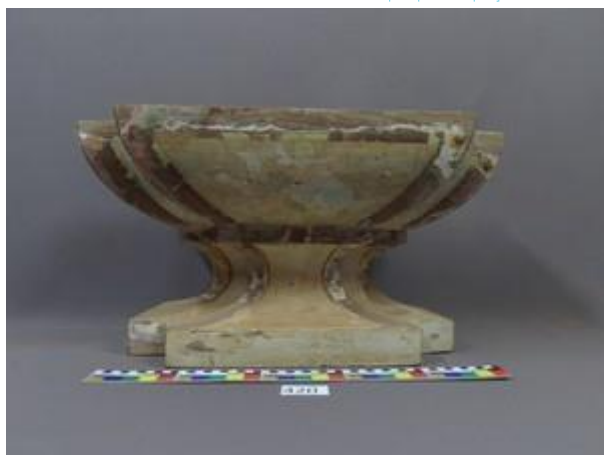
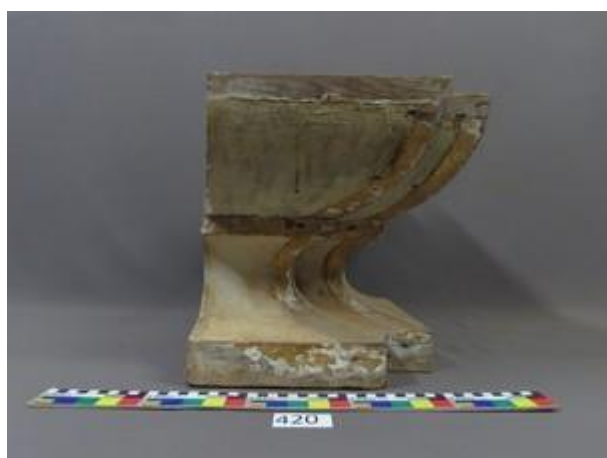
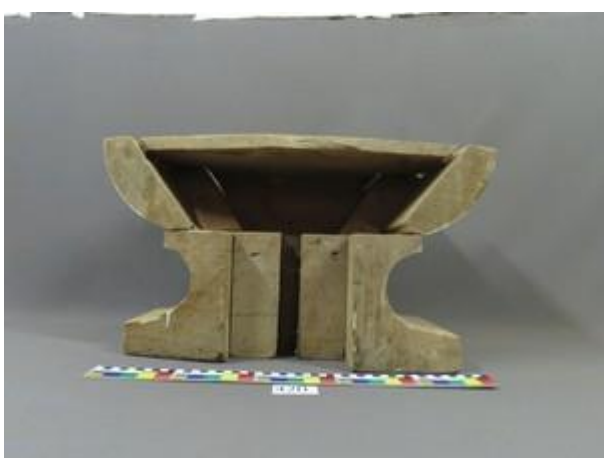
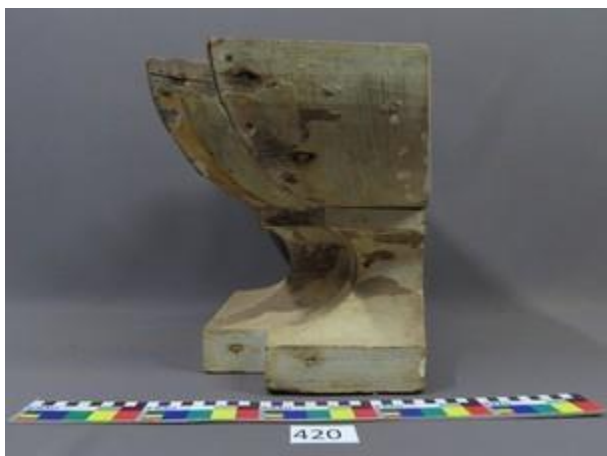
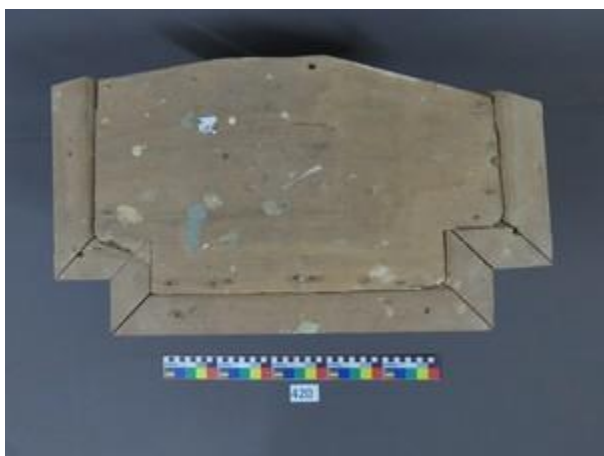
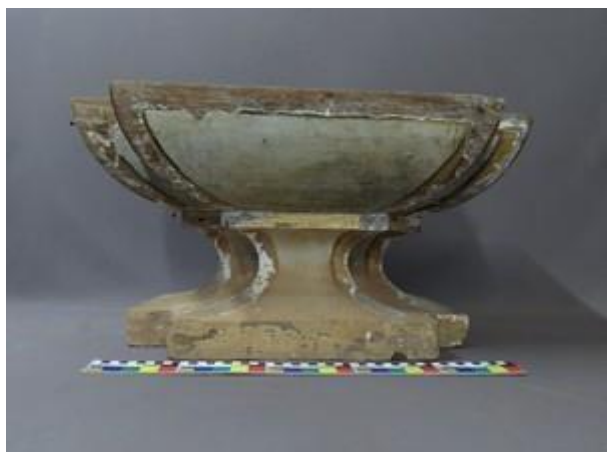
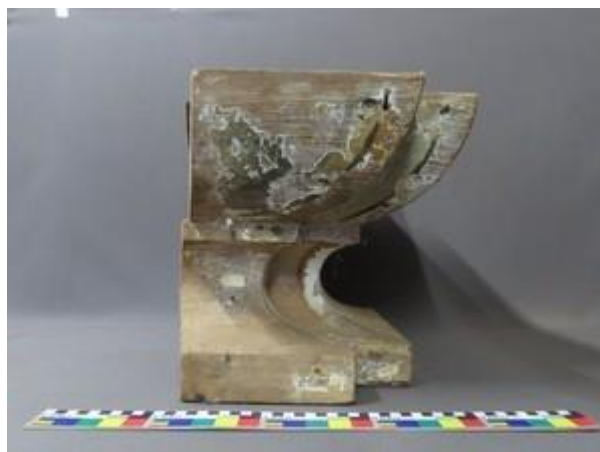
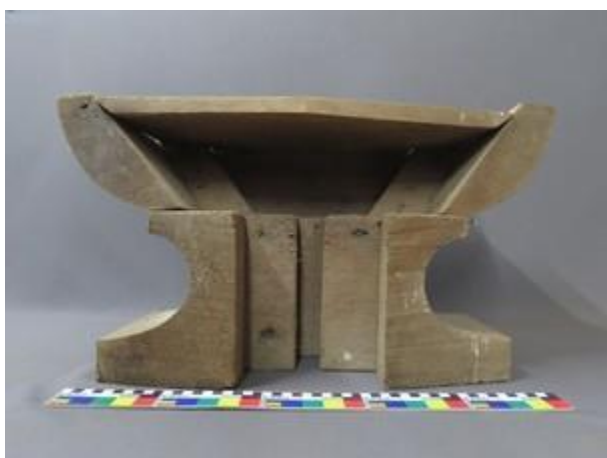
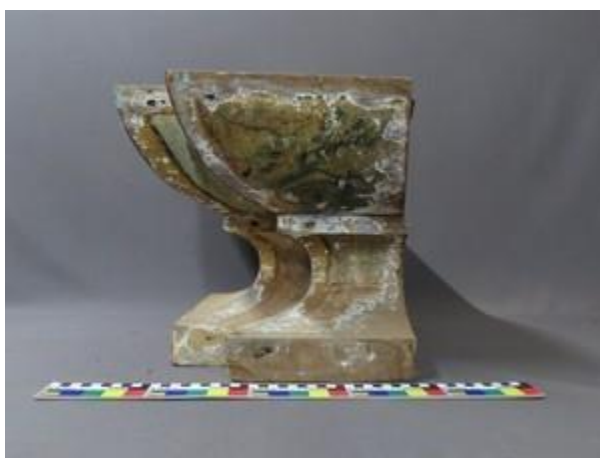
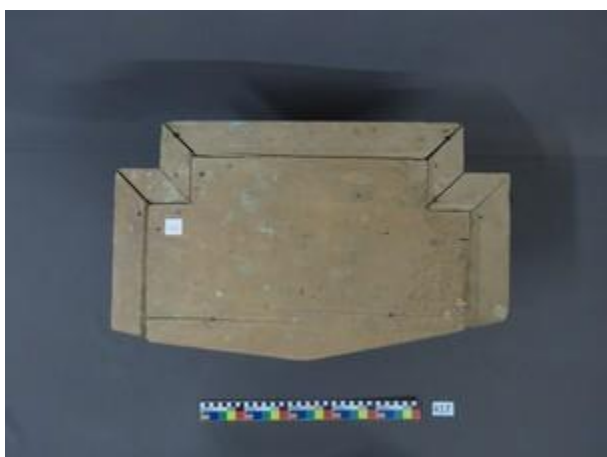
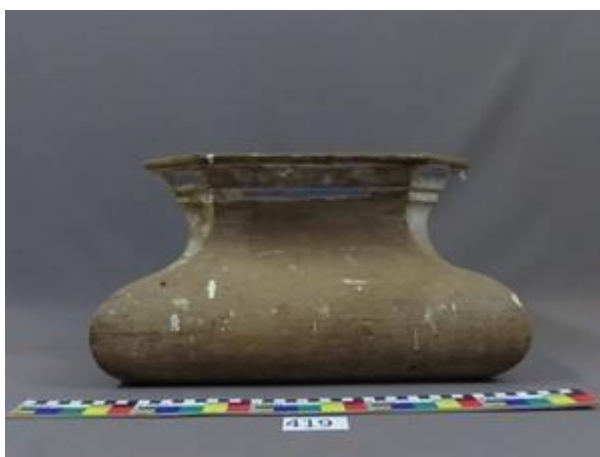
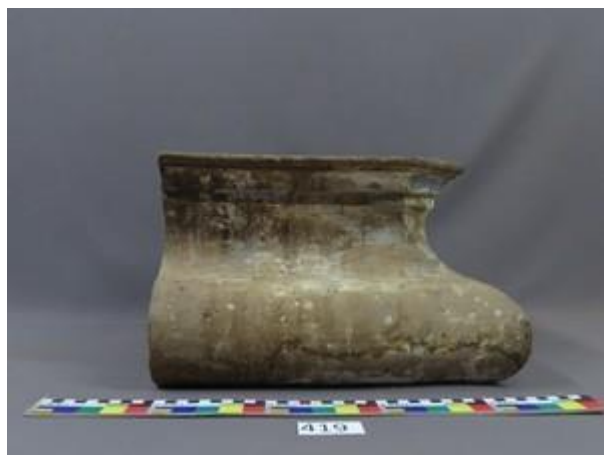
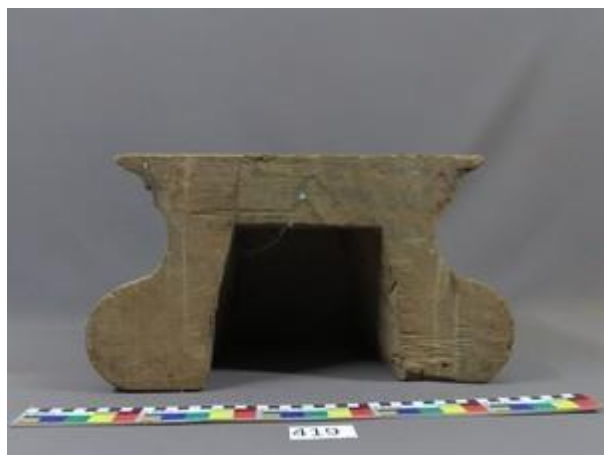
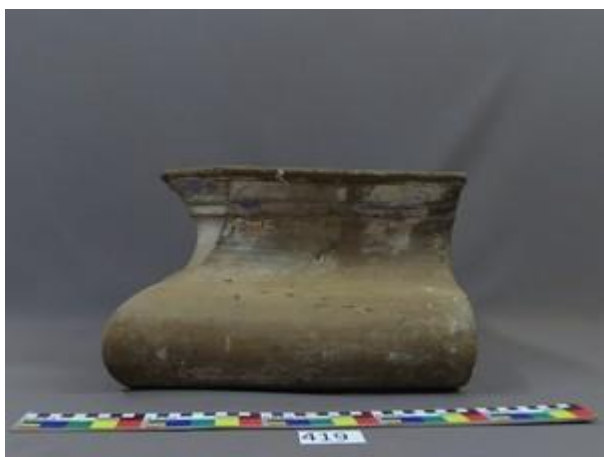
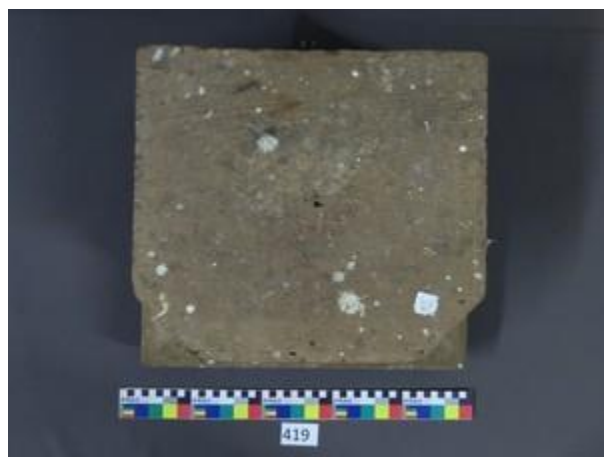
De uma maneira geral o estado de conservação das peças é bom. Apesar dos desgastes e manchas das policromias e da perda de suporte pictórico, as partes estruturantes estão em bom estado. As partes de metal, como pregos e grampos, apresentam oxidação, sendo que na Peanha 01 alguns estão mau pregados e se soltando. Todas as peças apresentam respingos de tinta azul e branca, além de danos devido à ação de insetos xilófagos e sujidades (poeira e fezes de animais). Na Peanha 01 a cornija da esquerda da peça está faltando e as outras estão com partes quebradas. Na Peanha 03 a tábuia da parte superior está soltando.

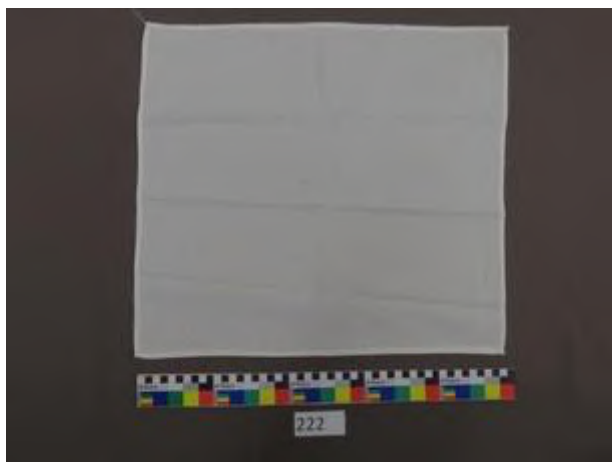
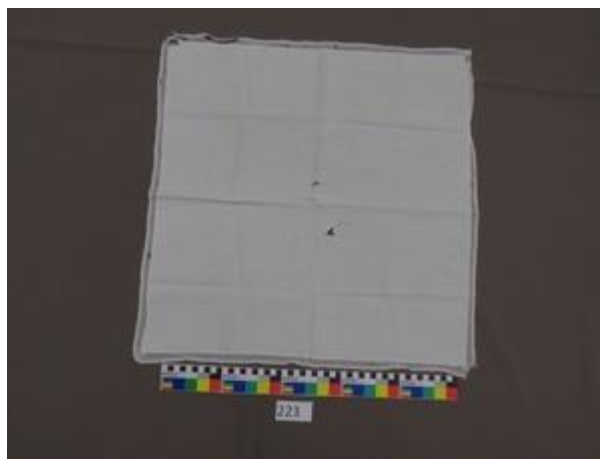
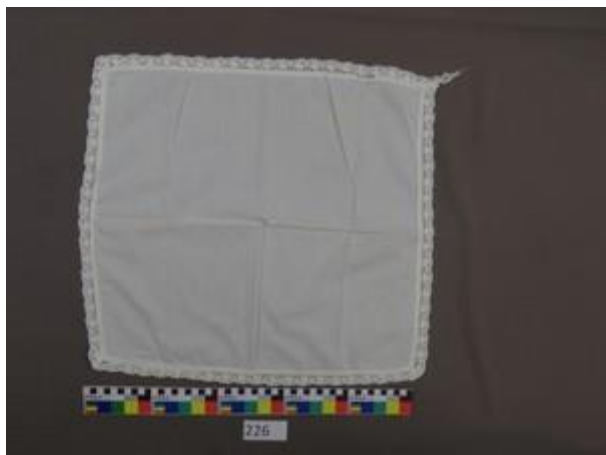
O estado de conservação das peças é bom. O Corporal 01 apresenta algumas manchas aparentemente de óleo e danos causados pela ação de insetos. O Corporal 02 apresenta três grandes buracos próximo à cruz central que também está com o bordado se soltando, além de rasgos nas rendas das bordas e danos causados pela ação de insetos. Os Corporais 03 e 04 apresentam pequenos danos nas rendas das bordas, especialmente fios se soltando. Os Corporais 05 e 06 não apresentam danos. Todas as peças apresentam manchas amareladas e sujidades (poeira).

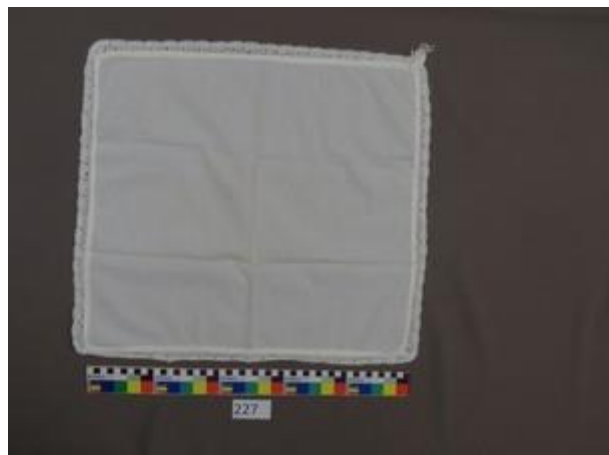
Foto 4: Corporal 04. Vista frontal. Data: Out./2017. Foto: Estilo Nacional.

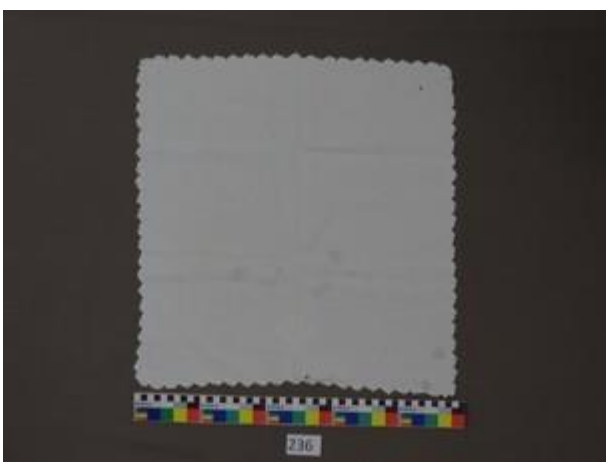
Foto 5: Corporal 05. Vista frontal. Data: Out./2017. Foto: Estilo Nacional.

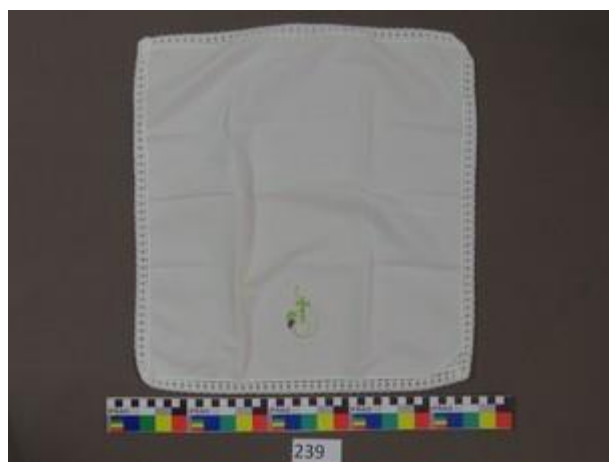
Foto 6: Corporal 06. Vista frontal. Data: Out./2017. Foto: Estilo Nacional.

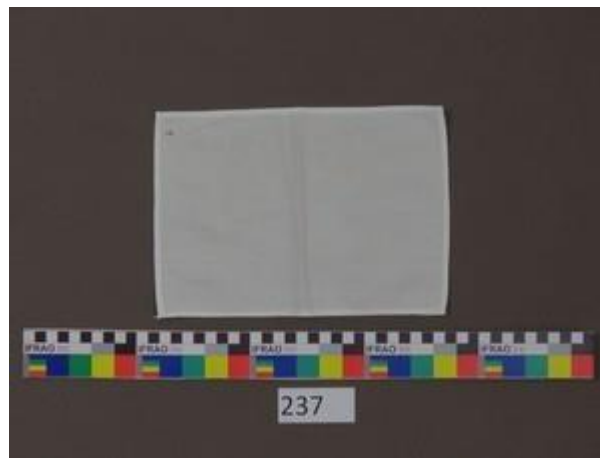
Foto 2: Sanguíneo 02. Vista frontal. Data: Out./2017. Foto: Estilo Nacional.

No geral o estado de conservação das peças é bom, apresentando apenas pequenas manchas amareladas, sujidades (poeira) e danos pontuais em algumas peças. Os sanguíneos 02, 03 e 09 apresentam pequenos furos devido à ação de insetos. O Sanguíneo 11 apresenta excelente estado de conservação.

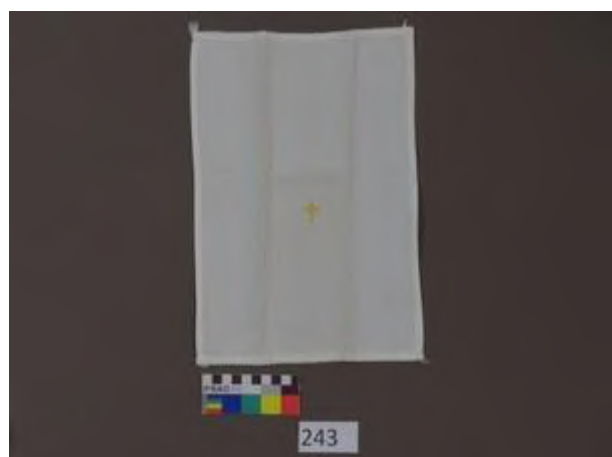
Foto 3: Sanguíneo 03. Vista frontal. Data: Out./2017. Foto: Estilo Nacional.

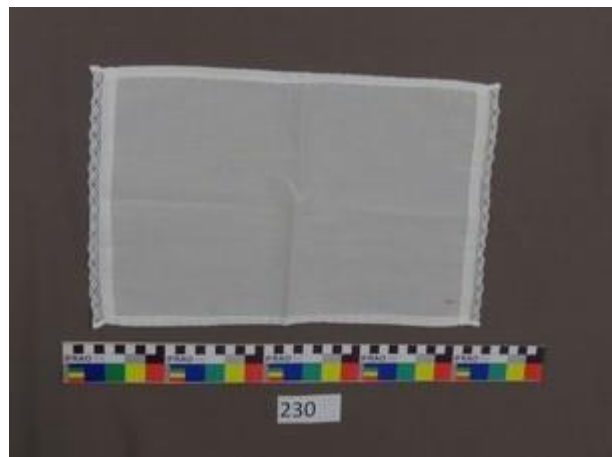
Foto 9: Sangüíneo 09. Vista frontal. Data: Out./2017. Foto: Estilo Nacional.

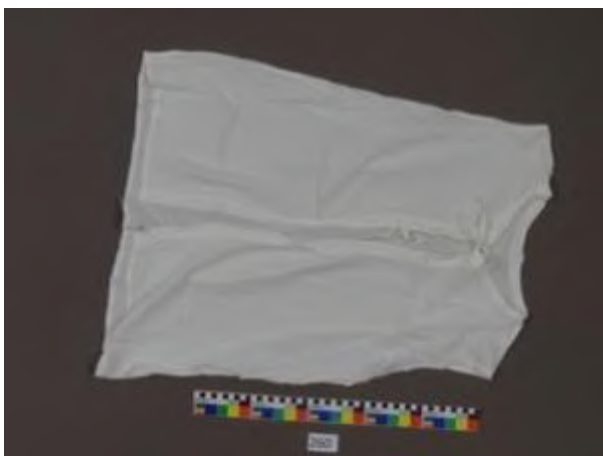
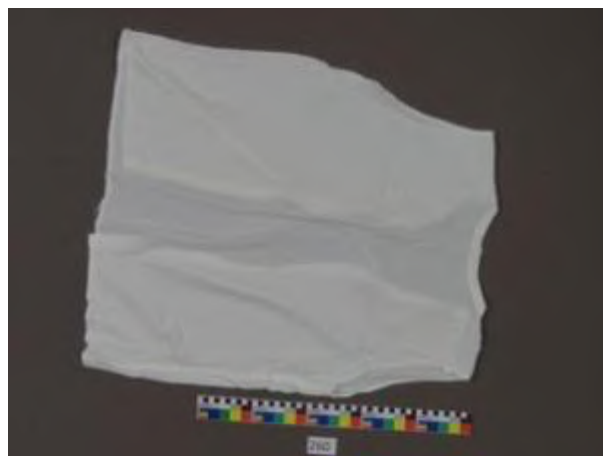
Foto 1: Colete 01. Vista frontal. Data: Out./2017. Foto: EstiloNacional.

Foto 2: Colete 01. Vista posterior. Data: Out./2017. Foto: EstiloNacional.

No geral o estado de conservação das peças é bom, apresentando apenas pequenas manchas amareladas, sujidades (poeira) e danos pontuais em algumas peças. O Colete 01 apresenta pequena descostura no ombro esquerdo. O Colete 02 possui perdas de tecidos causados por insetos. O Colete 04 apresenta uma pequena descostura embaixo do braço direito. O Colete 05 possui respingos de tinta azul próximo ao colarinho. O Colete 06 apresenta um rasgo embaixo do braço direito, remendo no ombro esquerdo próximo ao colarinho e outro remendo na parte da frente, a meia altura, além de pequenos furos devido à ação de insetos. O Colete 08 possui um furo no lado esquerdo. O Colete 12 apresenta respingos de tinta azul no colarinho e buracos pequenos devido à ação de insetos.

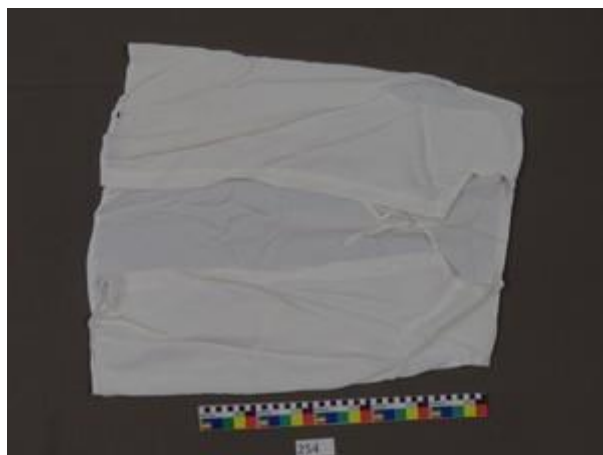
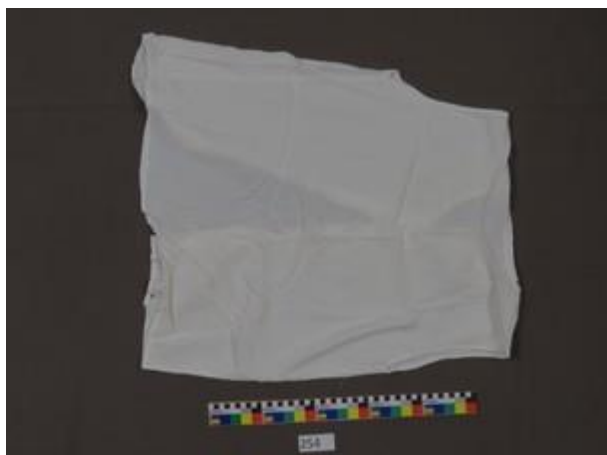
Foto 3: Colete 02. Vista frontal. Data: Out./2017. Foto: EstiloNacional.

Foto 4: Colete 02. Vista posterior. Data: Out./2017. Foto: EstiloNacional.

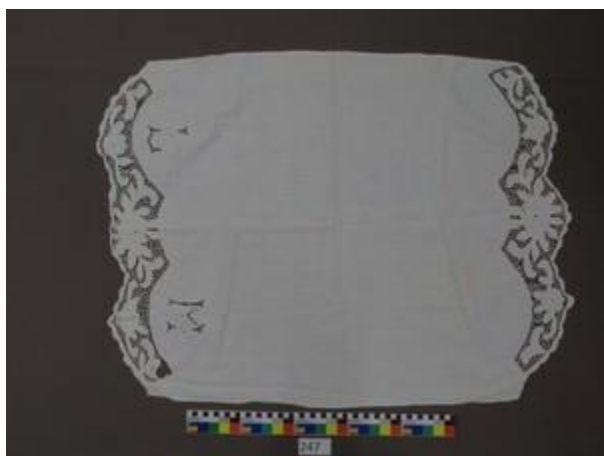
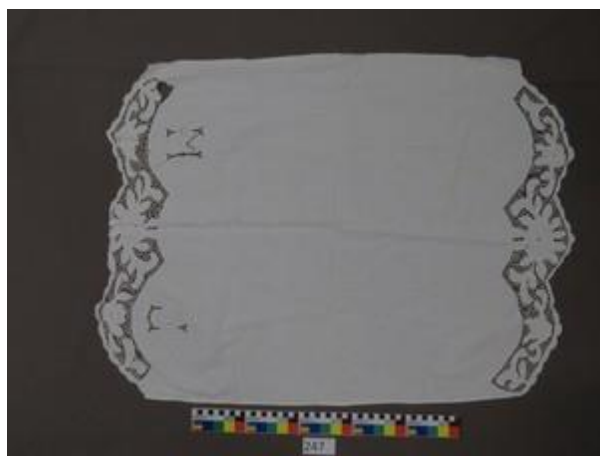
Foto 1: Toalha L M. Vista frontal. Data: Out./2017. Foto: Estilo Nacional.

Foto 2: Toalha L M. Vista posterior. Data: Out./2017. Foto: Estilo Nacional.

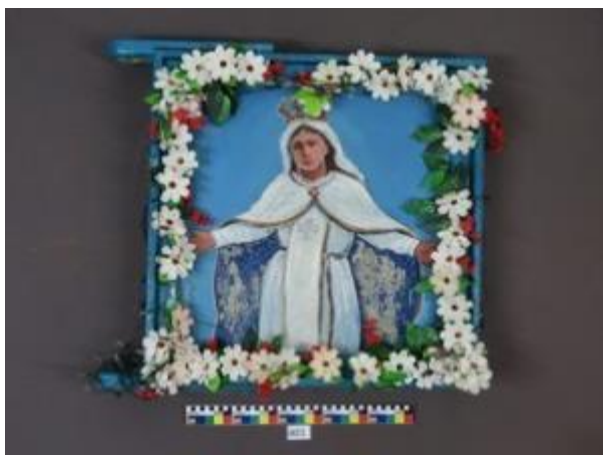
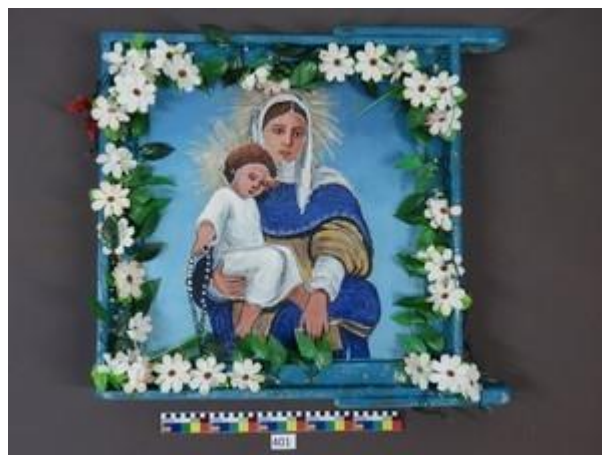
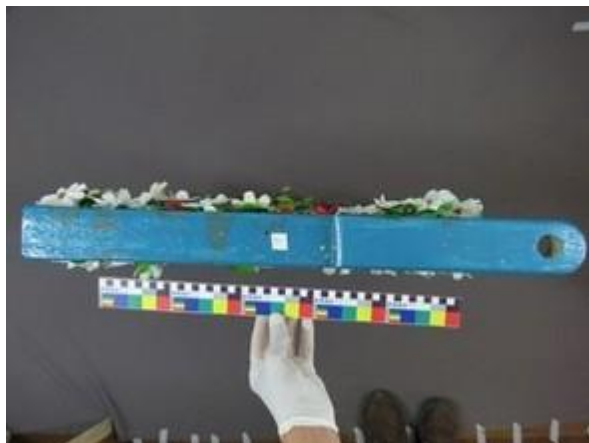
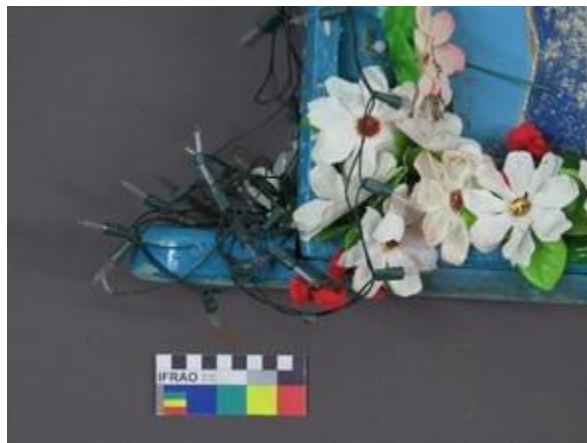
Foto 1: Bandeira de Nossa Senhora das Mercês. Vista frontal. Data: Out./2017. Foto: Estilo Nacional.

Foto 2: Bandeira de Nossa Senhora das Mercês. Vista Posterior. Data: Out./2017. Foto: Estilo Nacional.

Foto 3: Bandeira de Nossa Senhora das Mercês. Vista superior. Data: Out./2017. Foto: Estilo Nacional.

Foto 2: Bandeira de Nossa Senhora das Mercês. Detalhe do encaixe. Data: Out./2017. Foto: Estilo Nacional.

A peça apresenta bom estado de conservação. A policromia possui áreas desgastadas, com alteração cromática e perda do suporte pictórico, especialmente na parte interna do manto da pintura do lado direito. Parte dos arranjos de flores e folhas de plástico se perdeu e as lâmpadas estão com os fios cortados. Os danos parecem ter sido causados pelo próprio uso e manuseio da peça, além de sua exposição aos elementos climáticos durante as celebrações anuais em honra a Nossa Senhora das Mercês.

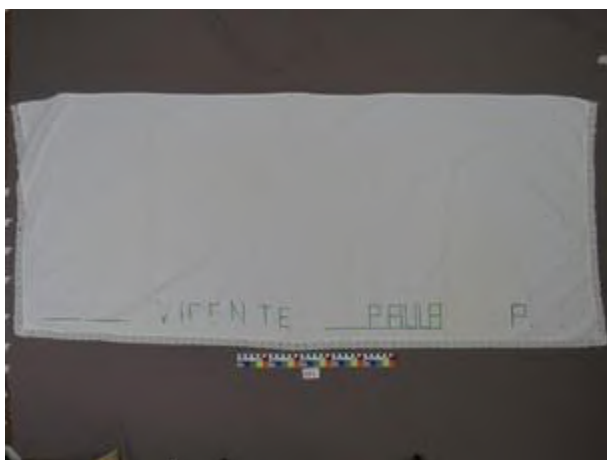
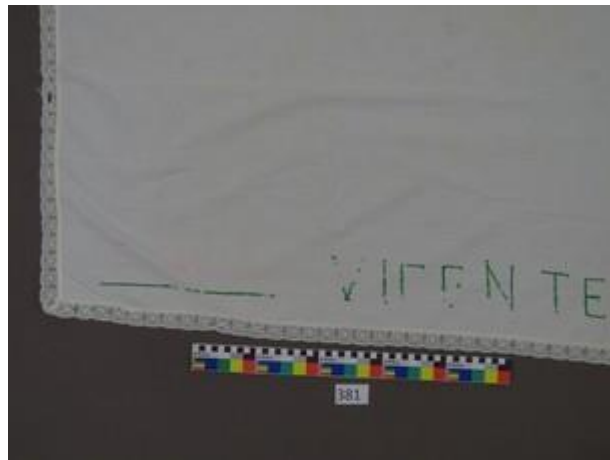
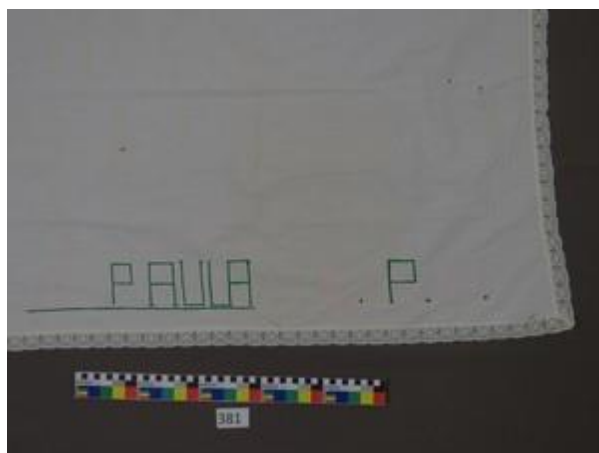
Foto 1: Toalha de São Vicente de Paula. Vista frontal. Data: Out./2017. Foto: Estilo Nacional.

Foto 2: Toalha de São Vicente de Paula. Detalhe lado direito. Data: Out./2017. Foto: Estilo Nacional.

Foto 3: Toalha de São Vicente de Paula. Detalhe lado esquerdo. Data: Out./2017. Foto: Estilo Nacional.

A peça apresenta estado regular de conservação, com muitos danos e perdas de suporte do tecido causados pela ação de insetos. O bordado possui muitas linhas soltas e a peça apresenta aspecto manchado e amarelado além de sujidades (poeira). Importante citar que, no momento em que este inventário era produzido, os problemas vinham se agravando devido às formas e condições em que a peça se encontrava armazenada.
