PLANO DE AÇÃO EMERGENCIAL PARA PRESERVAÇÃO E SALVAGUARDA DO PATRIMÔNIO CULTURAL

PORTARIA IEPHA 07/2021

BARRAGEM DE NOVA SANTARÉM

JANEIRO DE 2022

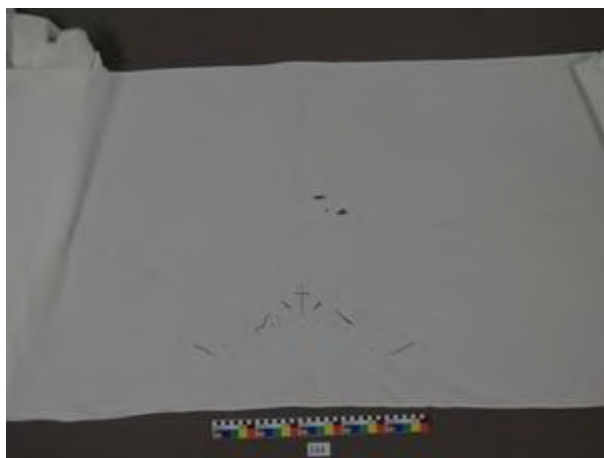
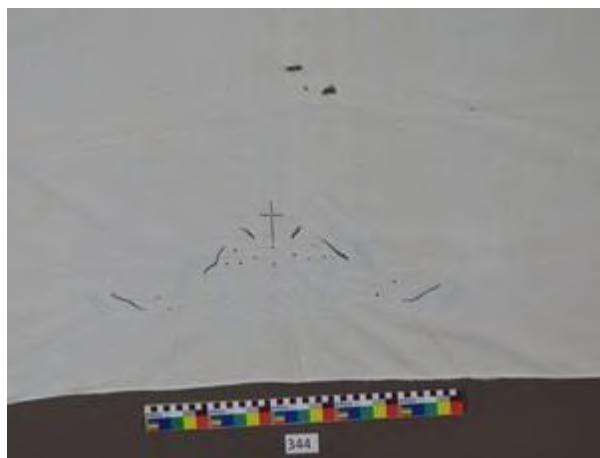
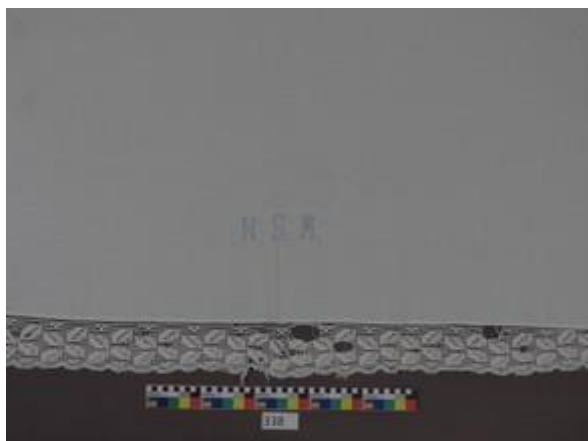
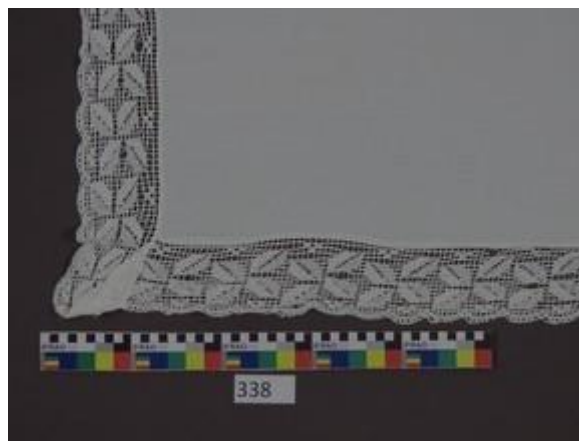
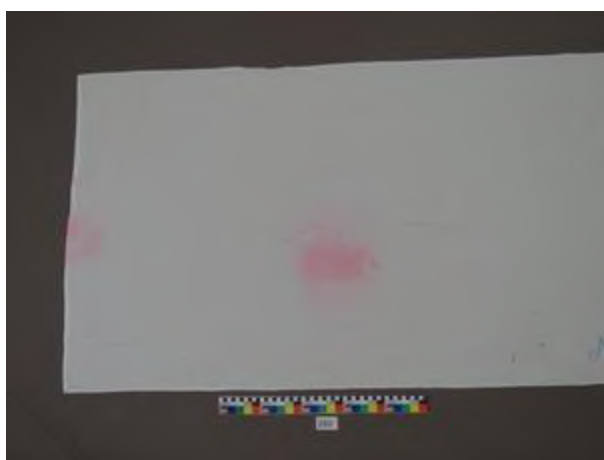
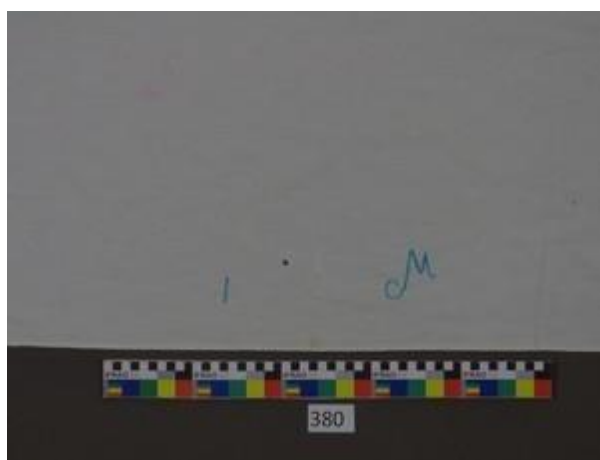
Foto 1: Toalha NSM 01. Vista frontal central. Data: Out./2017. Foto: Estilo Nacional.

Foto 2: Toalha NSM 01. Vista detalhe. Data: Out./2017. Foto: Estilo Nacional.

Foto 3: Toalha NSM 02. Vista frontal. Data: Out./2017. Foto: Estilo Nacional.

Foto 4: Toalha NSM 02. Detalhe da ponta. Data: Out./2017. Foto: Estilo Nacional.

Foto 5: Toalha NSM 02. Vista lado direito. Data: Out./2017. Foto: Estilo Nacional.

Foto 6: Toalha NSM 03. Detalhe da inscrição. Data: Out./2017. Foto: Estilo Nacional.

As três peças apresentam bom estado de conservação, apenas com manchas amareladas, sujidades (poeira) e pequenos danos causados pela ação de insetos. A Toalha NSM 02 possui partes rasgadas no crochê de todas as bordas.

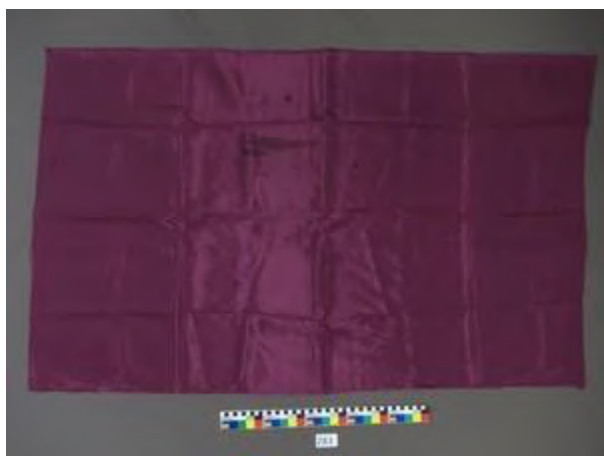
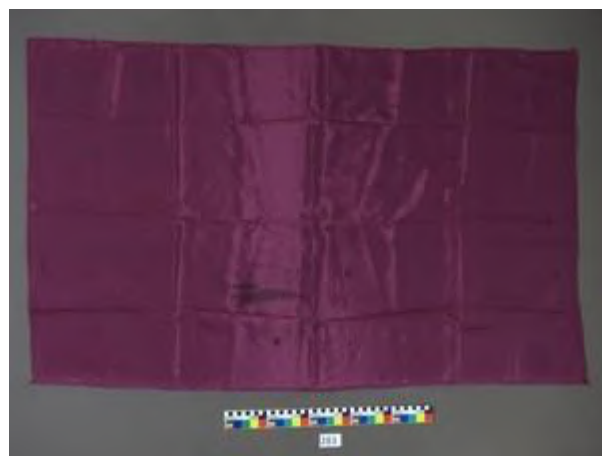
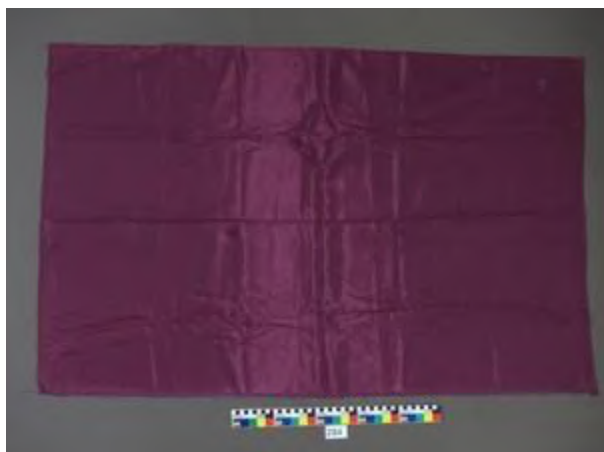
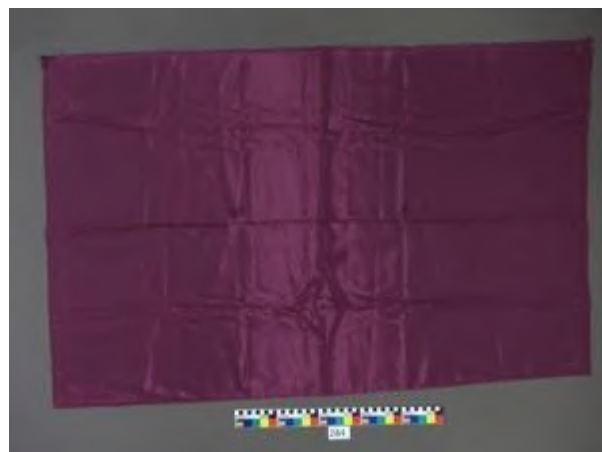
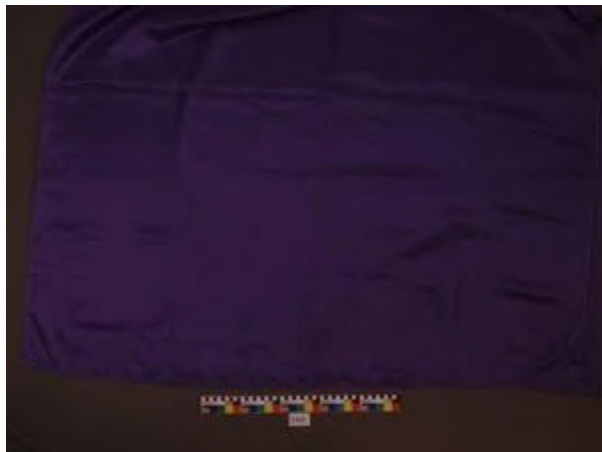
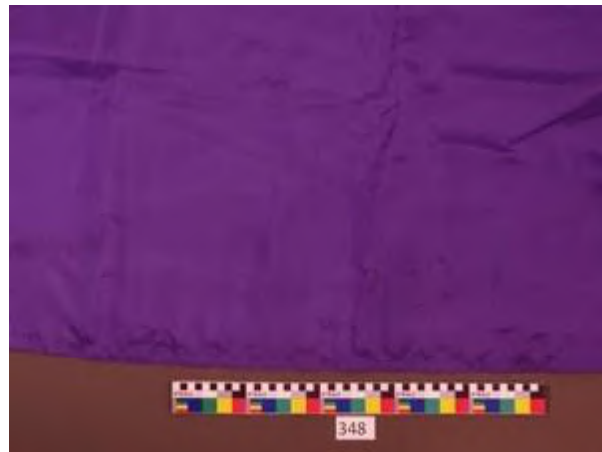
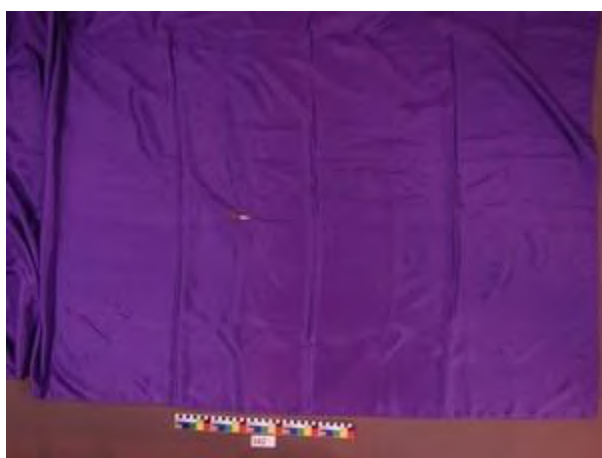
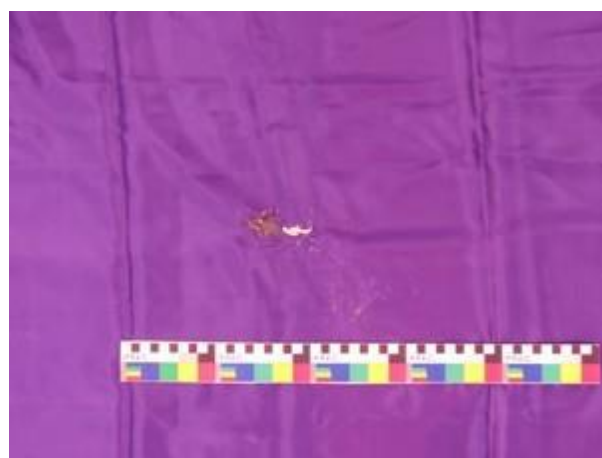
Foto 1: Toalha 01 para Velatio de Retábulo colateral. Vista frontal central. Data: Out./2017. Foto: Estilo Nacional.

Foto 2: Toalha 01 para Velatio de Retábulo colateral. Vista posterior. Data: Out./2017. Foto: Estilo Nacional.

Foto 3: Toalha 02 para Velatio de Retábulo colateral. Vista frontal central. Data: Out./2017. Foto: Estilo Nacional.

Foto 4: Toalha 02 para Velatio de Retábulo colateral. Vista posterior. Data: Out./2017. Foto: Estilo Nacional.

Foto 5: Toalha 01 para Velatio de Retábulo mor. Vista frontalcentral. Data: Out./2017. Foto: Estilo Nacional.

Foto 6: Toalha 01 para Velatio de Retábulo mor. Detalhe. Data: Out./2017. Foto: Estilo Nacional.

Foto 7: Toalha 02 para Velatio de Retábulo mor. Vista frontalcentral. Data: Out./2017. Foto: Estilo Nacional.

Foto 8: Toalha 02 para Velatio de Retábulo mor. Vista posterior. Data: Out./2017. Foto: Estilo Nacional.

No geral o estado de conservação das peças é bom, apresentando apenas sujidades (poeira), manchas aparentemente de cera oriunda de vela derretida, linhas soltas, marcas de abrasão e danos causados pela ação de insetos. Importante citar que, no momento em que este inventário era produzido, os problemas citados vinham se agravando devido às formas e condições em que as peças se encontravam armazenadas, inclusive com sinais de infestação de insetos

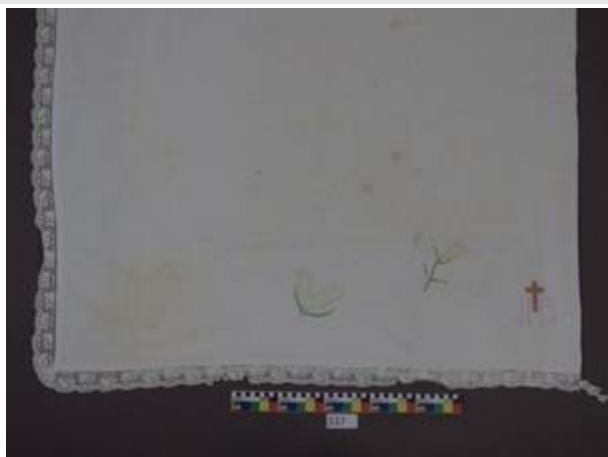
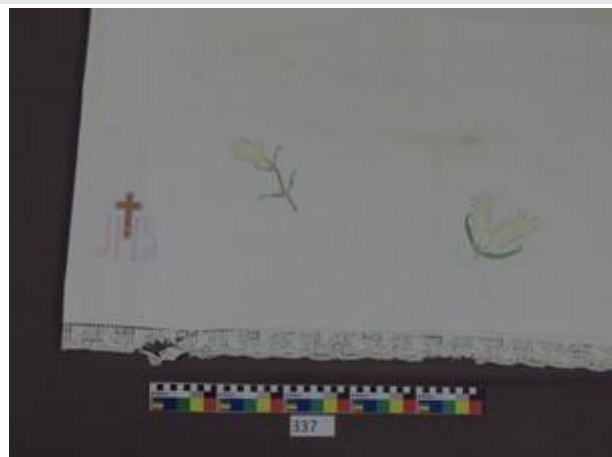
Foto 1: Toalha JHS. Vista frontal. Data: Out./2017. Foto: Estilo Nacional.

Foto 2: Toalha JHS. Detalhe. Data: Out./2017. Foto: Estilo Nacional.

A peça apresenta bom estado de conservação, mas com muitas manchas e sujidades (poeira), partes rasgadas na renda das bordas e danos causados pela ação de insetos. Importante citar que, no momento em que este inventário era produzido, os problemas citados estavam se agravando devido às formas e condições em que a peça se encontrava armazenada, inclusive com sinais de infestação de insetos.

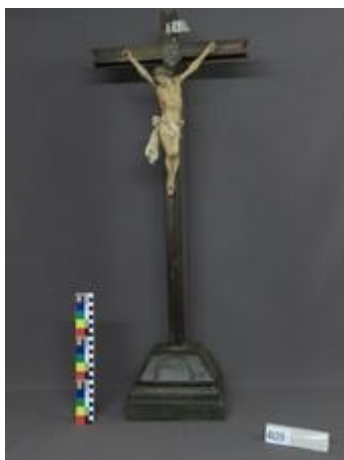
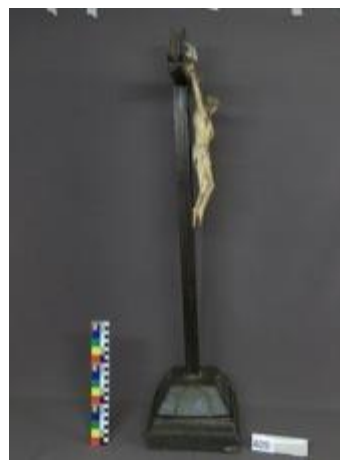
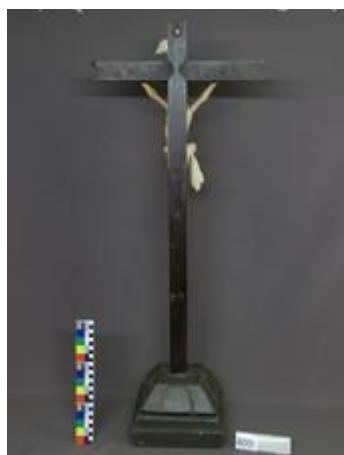
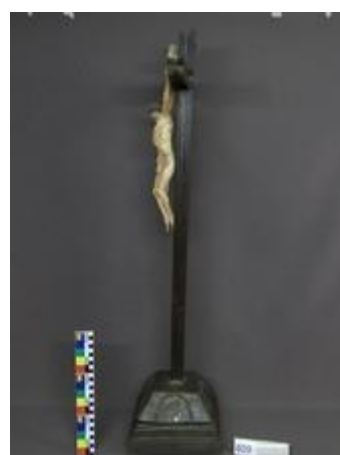
Foto 1: Crucifixo. Vista frontal. Data: Out./2016. Foto: Estilo Nacional.

Foto 2: Crucifixo. Vista lateral direita. Data: Out./2016. Foto: Estilo Nacional.

Foto 3: Crucifixo. Vista posterior. Data: Out./2016. Foto: Estilo Nacional.

Foto 4: Crucifixo. Vista lateral esquerda. Data: Out./2016. Foto: Estilo Nacional.

O estado de conservação geral é bom, mas a peça apresenta alguns danos. O membro superior esquerdo está quebrado e sem a chaga. A camada pictórica da imagem do Cristo apresenta abrasão especialmente nos membros e está descamando. A madeira possui danos causados pela ação de insetos. O resplendor está levemente deformado, sofrendo oxidação, e com a base fixada com uma lâmina na parte superior para não cair. A tarja com a inscrição "INRI" está quebrada, restando apenas a parte com as letras RI. A cruz apresenta infestação de insetos e seu verniz está desbotando. Toda a peça apresenta sujidades (poeira), manchas e respingos de tinta branca na base. Importante citar que, no momento em que este inventário era produzido, os problemas citados vinham se agravando devido às formas e condições em que a peça se encontrava armazenada, inclusive com sinais de infestação de insetos.

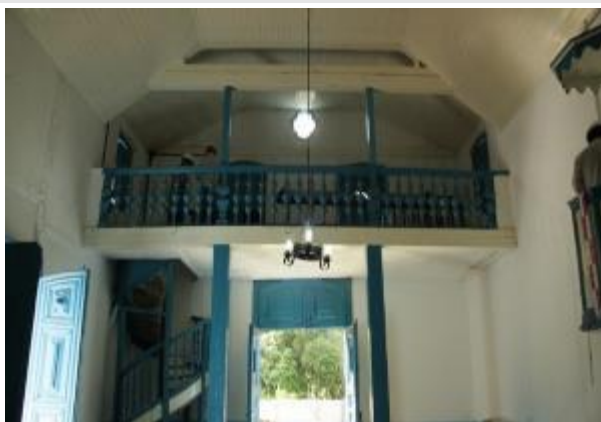
Foto 1: Vista geral do coro. Data: abril/2017. Foto: Estilo Nacional

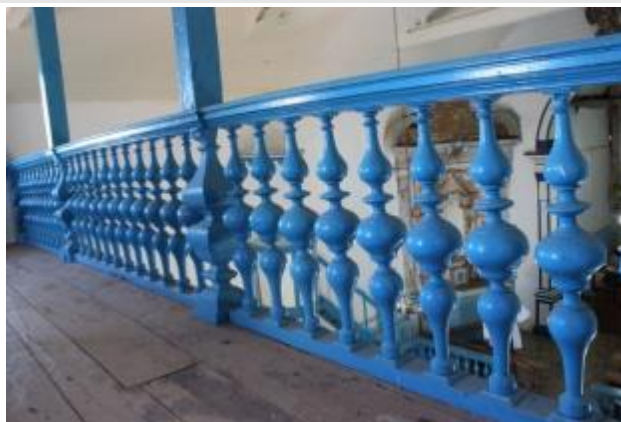
Foto 2: Detalhe da balastrada do coro. Data: abril/2017. Foto: Estilo Nacional

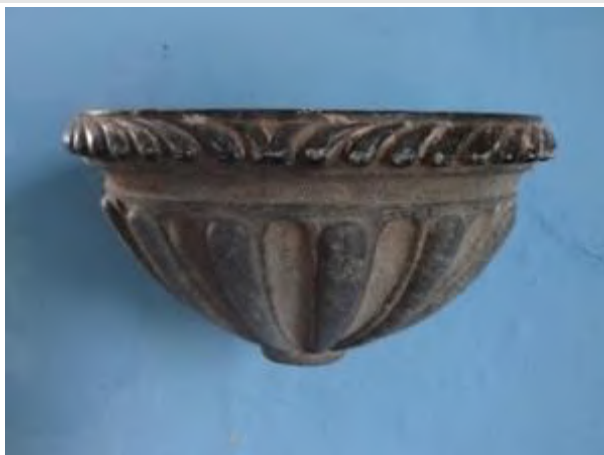
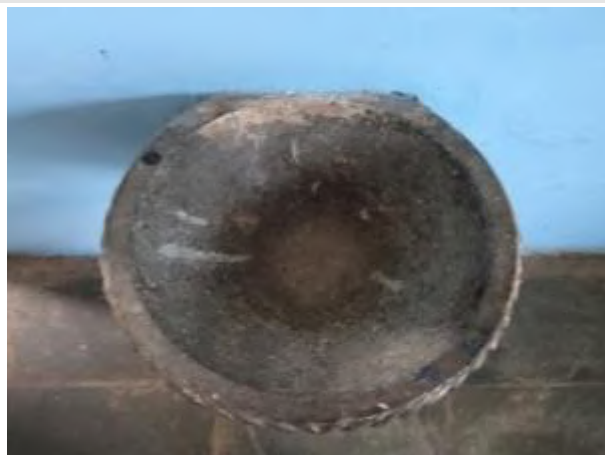
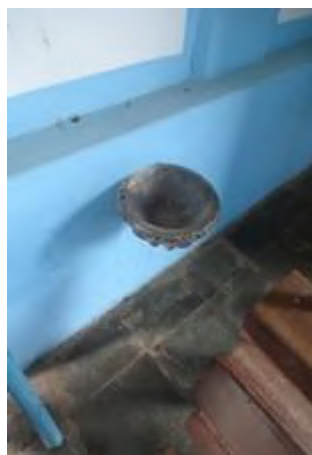
Foto 1: Vista frontal da Pia de água Benta. Data: abril/2017. Foto: Estilo Nacional

Foto 2: Detalhe da parte interna da Pia de água Benta. Data: abril/2017. Foto: Estilo Nacional

Foto 3: Posicionamento da Pia de água Benta. Data: abril/2017. Foto: Estilo Nacional

Não foram identificadas intervenções anteriores no bem, porém na parte interna do bojo há respingos de tintas (na cor branca e azul), indicando danos provenientes de intervenções em outros bens sem a devida proteção da Pia, por exemplo.

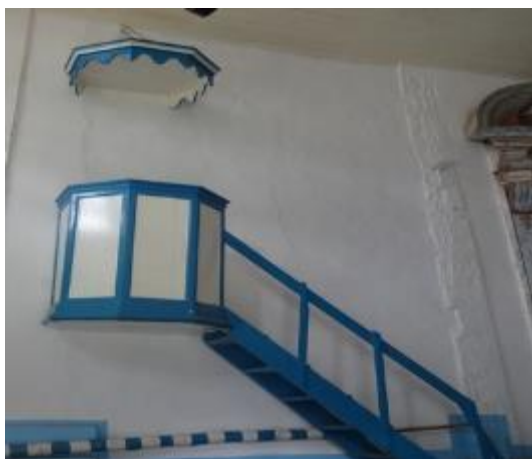
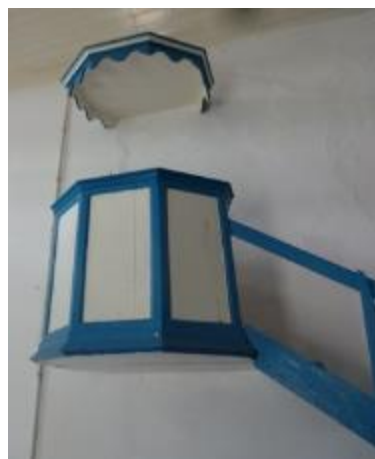
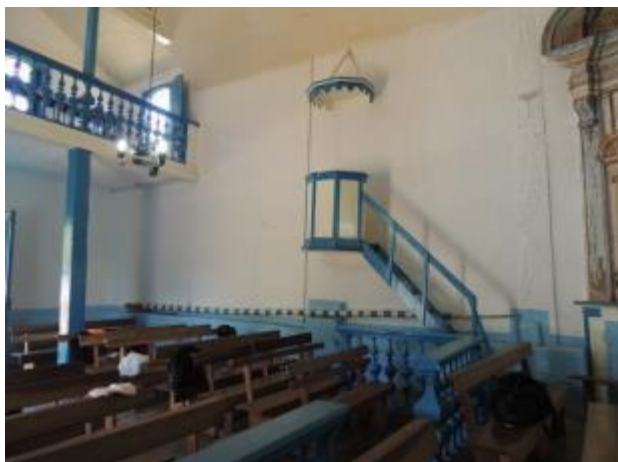
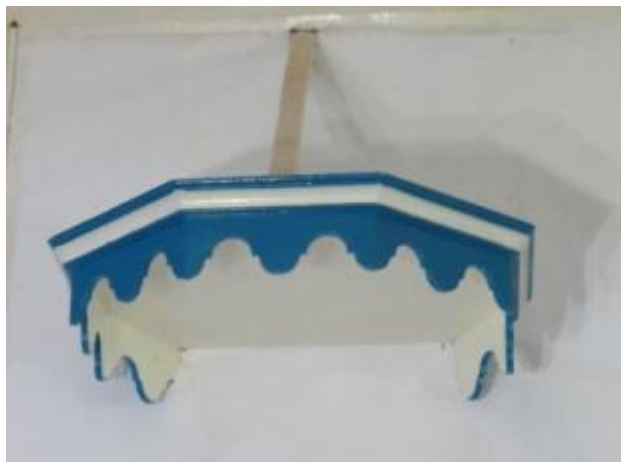
Foto 1: Vista do púlpito, lateral esquerda. Data: /2017. Foto: Estilo Nacional

Foto 2: Vista do púlpito, lateral direita. Data: abril/2017. Foto: Estilo Nacional

Foto 3: Vista geral do púlpito. Data: abr/2017. Foto: Estilo Nacional

Foto 4: Detalhe do abaixa-voz. Data: abr/2017. Foto: Estilo Nacional

Não foram registradas datas, mas nota-se uma repintura total do bem onde foi utilizada tinta do tipo esmalte sintético que forma uma espessa e resistente película filmogênica que adere com muita resistência as camadas subjacentes, causando danos a mesma, principalmente se levarmos em consideração que as pinturas mais antigas são à base de água. A repintura foi realizada nas cores branca e azul. Também foi utilizada uma massa nas placas da parte inferior da bacia para, provavelmente, preencher áreas de perda.

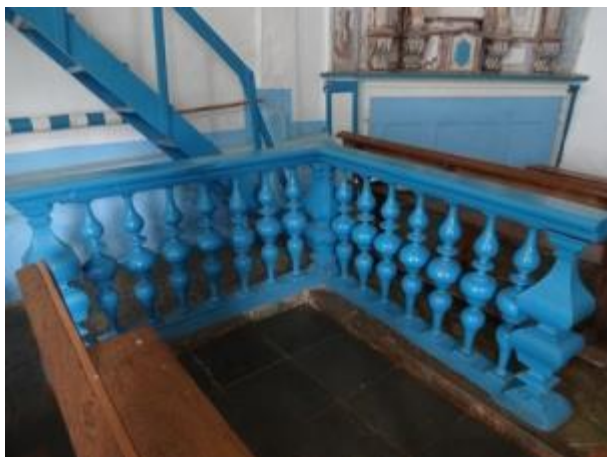
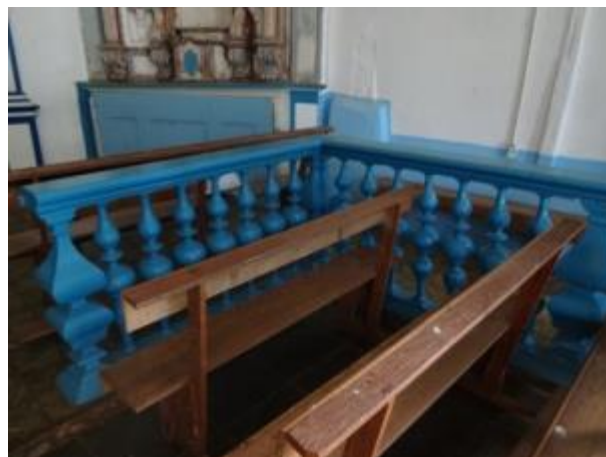
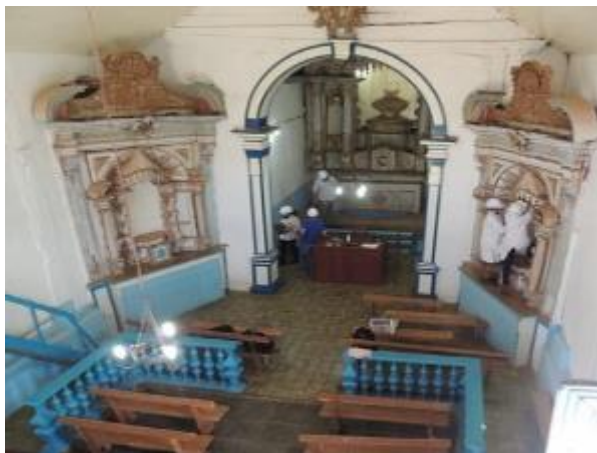
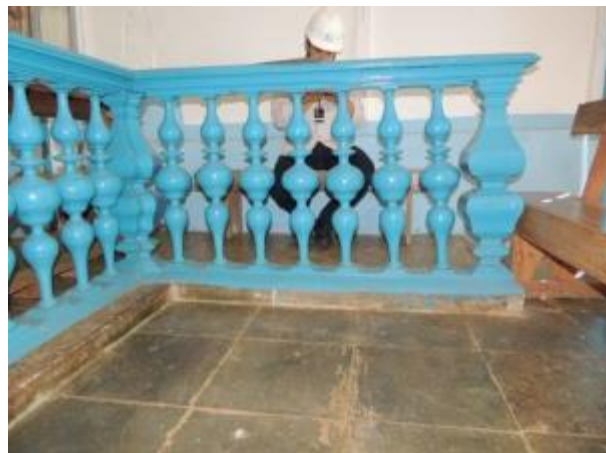
Foto 1: Vista da balastrada da Nave na lateral do Evangelho da Capela. Data: abril/2017. Foto: Estilo Nacional

Foto 2: Vista da balastrada da Nave na lateral da Epístola da Capela. Data: abril/2017. Foto: Estilo Nacional

Foto 3: Vista geral de cima da balastrada da Nave na composição da Capela. Data: abr/2017. Foto: Estilo Nacional

Foto 4: Detalhe dos balaústres da balastrada da Nave. Data: abr/2017. Foto: Estilo Nacional

dente na balastrada esquerda). Afastamentos dos blocos que formam o balaústre de sustentação, quebra de partes dos pedestais de alguns balaústres decorativos. A trave inferior e os balaústres de sustentação estão fixadas ao piso através de argamassa de cimento também pintada na cor azul. Há repintura total do bem onde foi utilizada tinta do tipo esmalte sintético que forma uma espessa e resistente película filmogênica que adere com muita resistência às camadas subjacentes, causando danos a mesma, principalmente se levarmos em consideração que as pinturas mais antigas são à base de água. Ainda podemos citar deposição de material particulado, manchas e sujidades aderidas generalizadas.

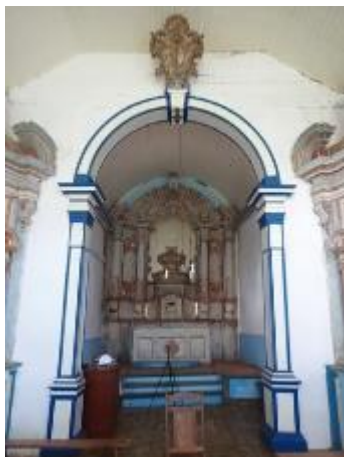
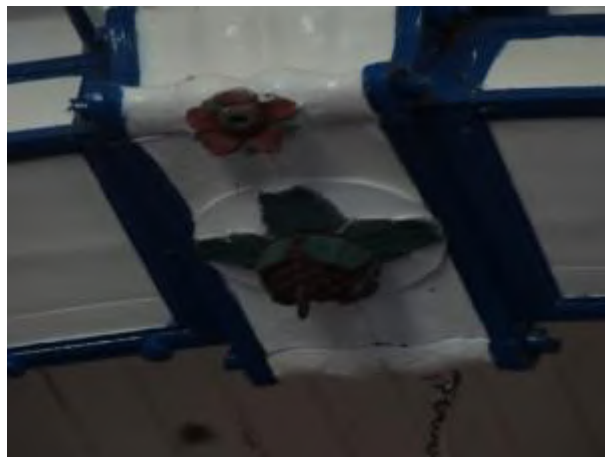
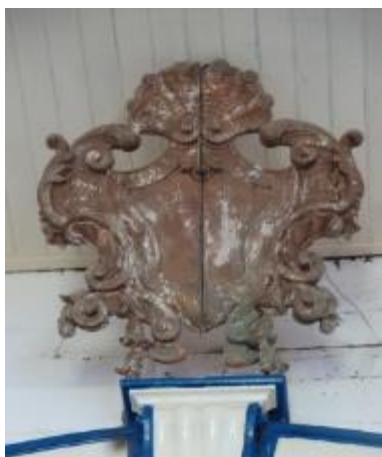
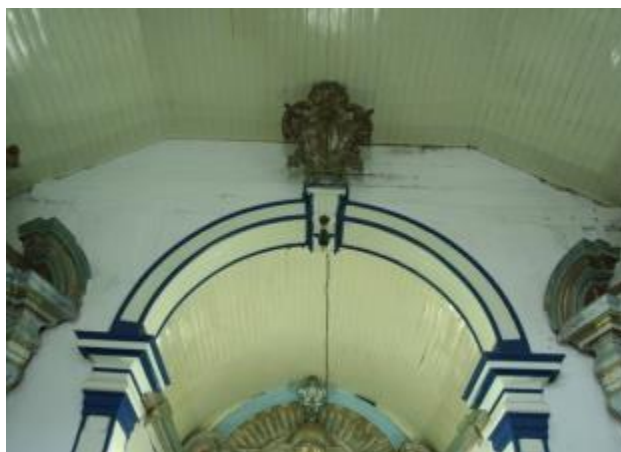
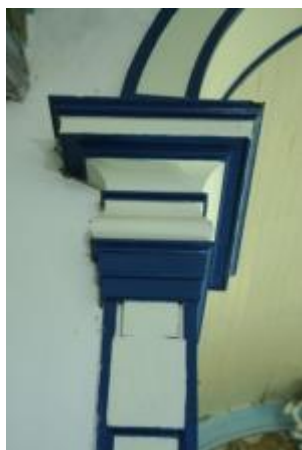
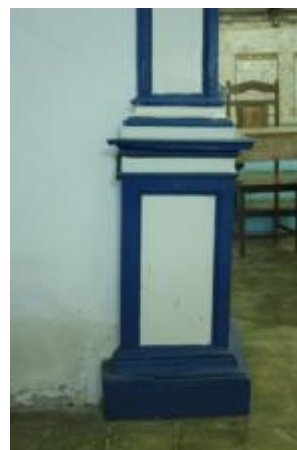
Foto 1: Vista frontal do Arco-Cruzeiro. Data: abril/2017.  
Foto: Estilo Nacional

Foto 2: Detalhe da ornamentação no fecho do Arco-Cruzeiro. Data: abril/2017. Foto: Estilo Nacional

Foto 3: Vista da Cartela acima do Arco-Cruzeiro. Data: abril/2017. Foto: Estilo Nacional

Foto 4: Vista frontal da localização da Cartela. Data: abril/2017. Foto: Estilo Nacional

Foto 5: Detalhe do capitel do arco-cruzeiro. Data: abril/2017. Foto: Estilo Nacional

Foto 6: Detalhe da base do arco-cruzeiro. Data: abril/2017. Foto: Estilo Nacional

Foram verificados vários danos pontuais como perda de suporte, afastamento de blocos, deformações das placas, rachadura em uma das placas da parte posterior do arco (voltado para o altar), furos. Também foi verificada a presença de elementos como fiação elétrica exposta e fixada ao mesmo, assim como a instalação de eletrodutos rígidos no entablamento da base. A cartela não possui mais policromia restando apenas alguns resíduos de cor branca (base de preparação?). Ainda apresenta deformação de suas partes. Em relação a policromia, há repintura total do bem onde foi utilizada tinta do tipo esmalte sintético que forma uma espessa e resistente película filmogênica que adere com muita resistência as camadas subjacentes, causando danos a mesma, principalmente se levarmos em consideração que as pinturas mais antigas são à base de água. Ainda podemos citar deposição de material particulado, manchas e sujidades aderidas generalizadas.

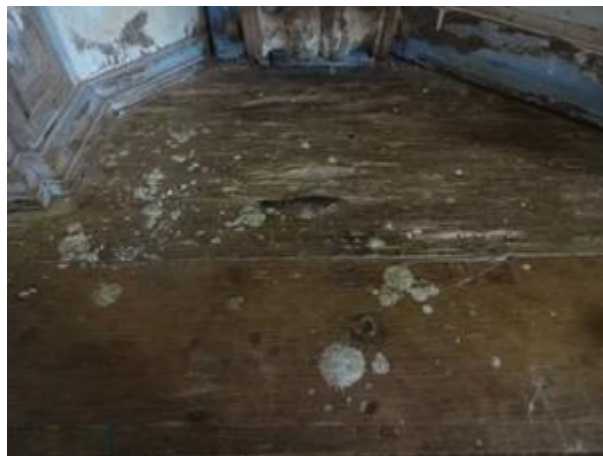
Foto 2: Vista dos respingos de tinta sobre a superfície do Retábulo. Data: abril/2017. Foto: Estilo Nacional.

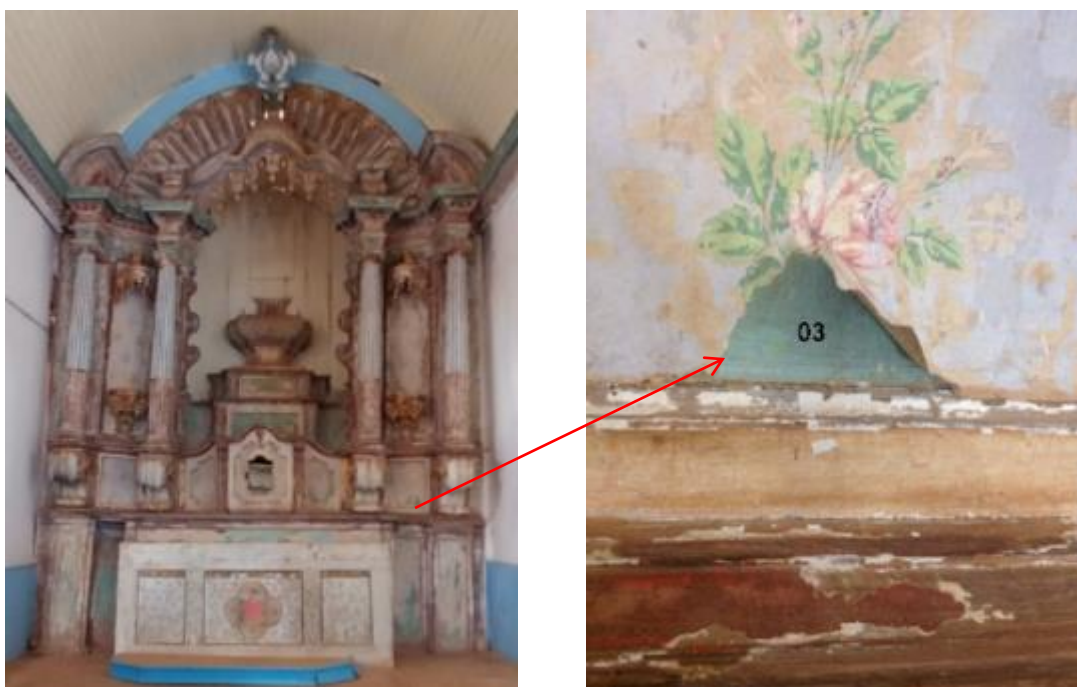
Foto 02 - Capela de Nossa Senhora das Mercês. Detalhe do retábulo mor  
Foto: Rodolfo Meirel-Estilo Nacional. Acervo: Fundação Renova. Out/2017.

Vale destacar que os retábulos estão atualmente com uma intervenção inadequada onde foram fixadas folhas de papel de parede em suas áreas planas, principalmente, nas almofadas. Este material é altamente suscetível a absorção e umidade e a infestação por fungos.
