# PROGRAMA DESCARACTERIZAÇÃO DO GERMANO

## RELATÓRIO DESEMPENHO TRIMESTRAL – Nº 17

### JANEIRO/FEVEREIRO/MARÇO DE 2026

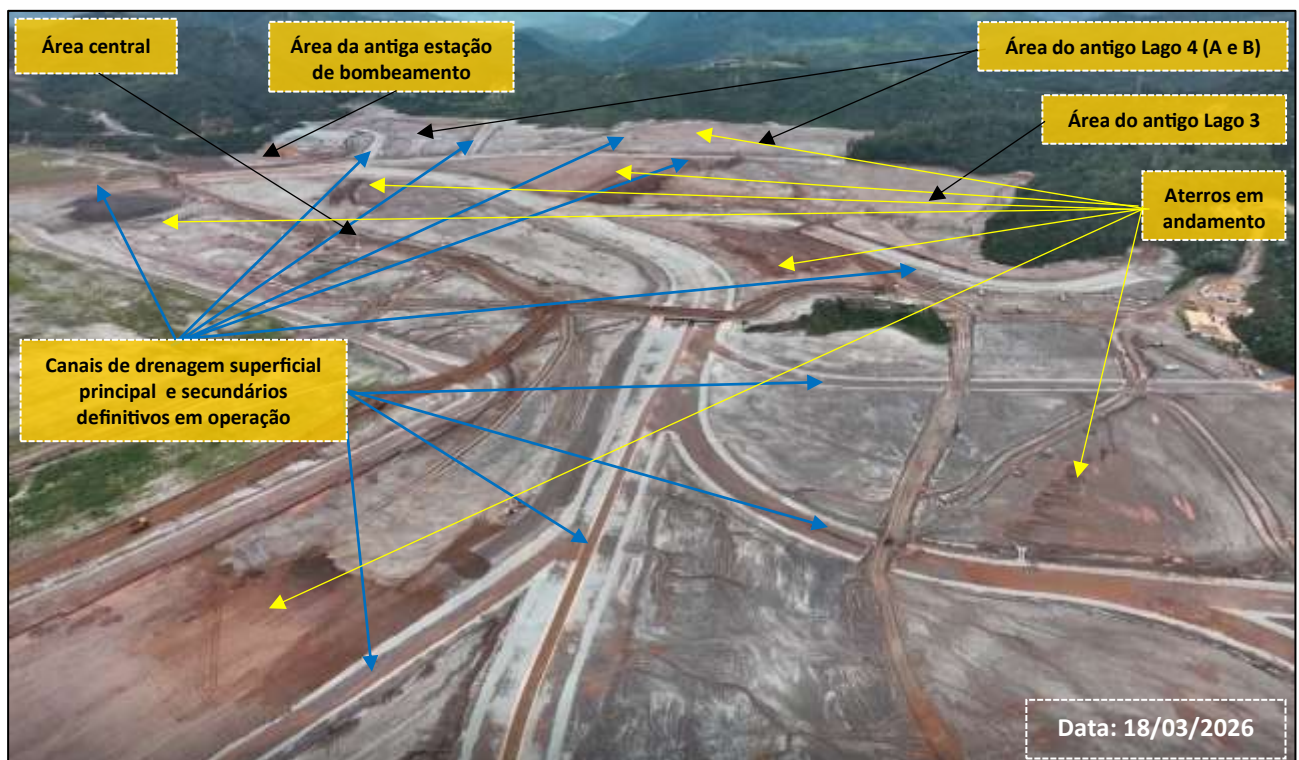
Figura 8: Preenchimentos e Canais de Drenagem Superficial na Região da Baía 3

Região da Baía 3 (antigo sistema de bombeamento e região central, lagos 4A e 4B): Conclusão integral da implantação do sistema de drenagem superficial, abrangendo o canal principal e os canais secundários. Iniciadas as obras de melhorias na reconformação superficial (*Regrade* Etapa 4) – caimentos da superfície do aterro compactado. A figura 8 apresenta os detalhes da continuidade do preenchimento das áreas dos antigos lagos 4A e 4B, e região central, bem como o sistema de drenagem superficial em operação (período chuvoso 2025–2026), contribuindo com a redução dos riscos associados ao avanço sobre as superfícies dos rejeitos pretéritos.

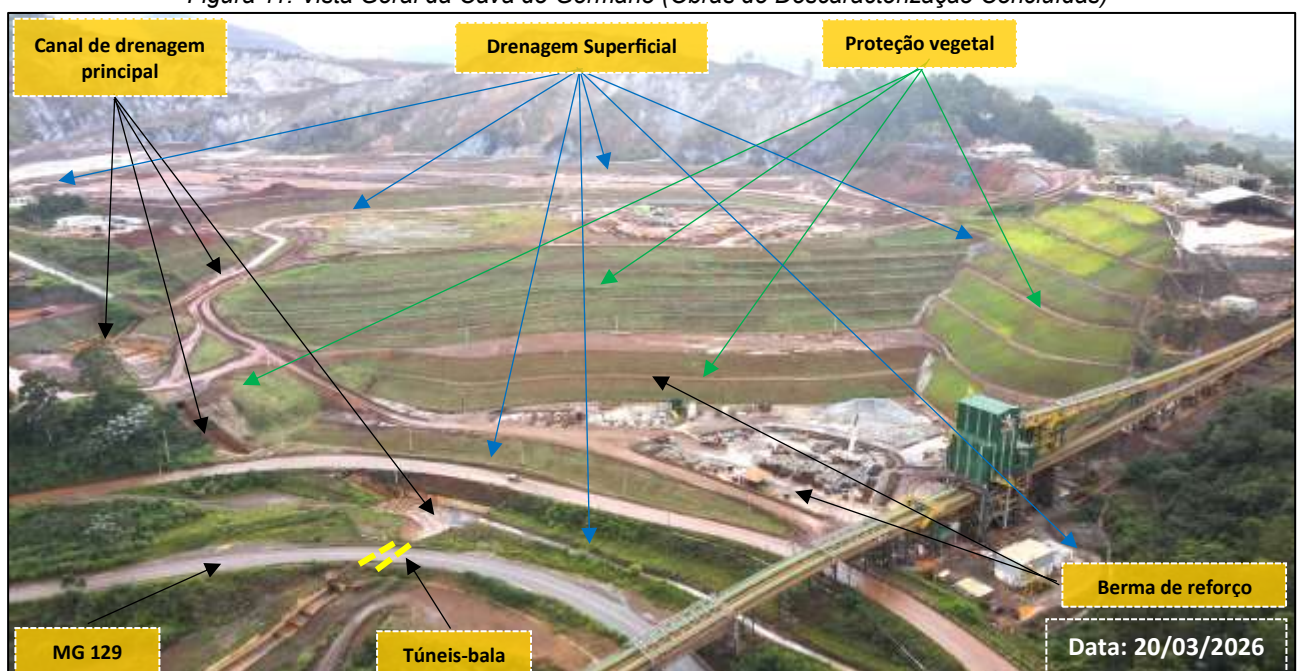
Figura 11: Vista Geral da Cava do Germano (Obras de Descaracterização Concluídas)

Na região da Cava do Germano, as obras de descaracterização foram concluídas em junho de 2023 e a *Punch List* em agosto de 2023. Foram implantados: a berma de reforço do barramento principal, o canal de drenagem principal da ombreira direita, o sistema de drenagem superficial e os túneis-bala. Foram executadas a reconformação do reservatório (*regrade*) e a revegetação dos solos expostos ao final das atividades. A etapa de monitoramento ativo da estrutura durante o período mínimo de 2 (dois) anos foi concluída em junho de 2025, e será mantida até o descadastramento da estrutura junto à ANM. A figura 11 apresenta a vista geral da Cava do Germano com as obras de descaracterização concluídas.

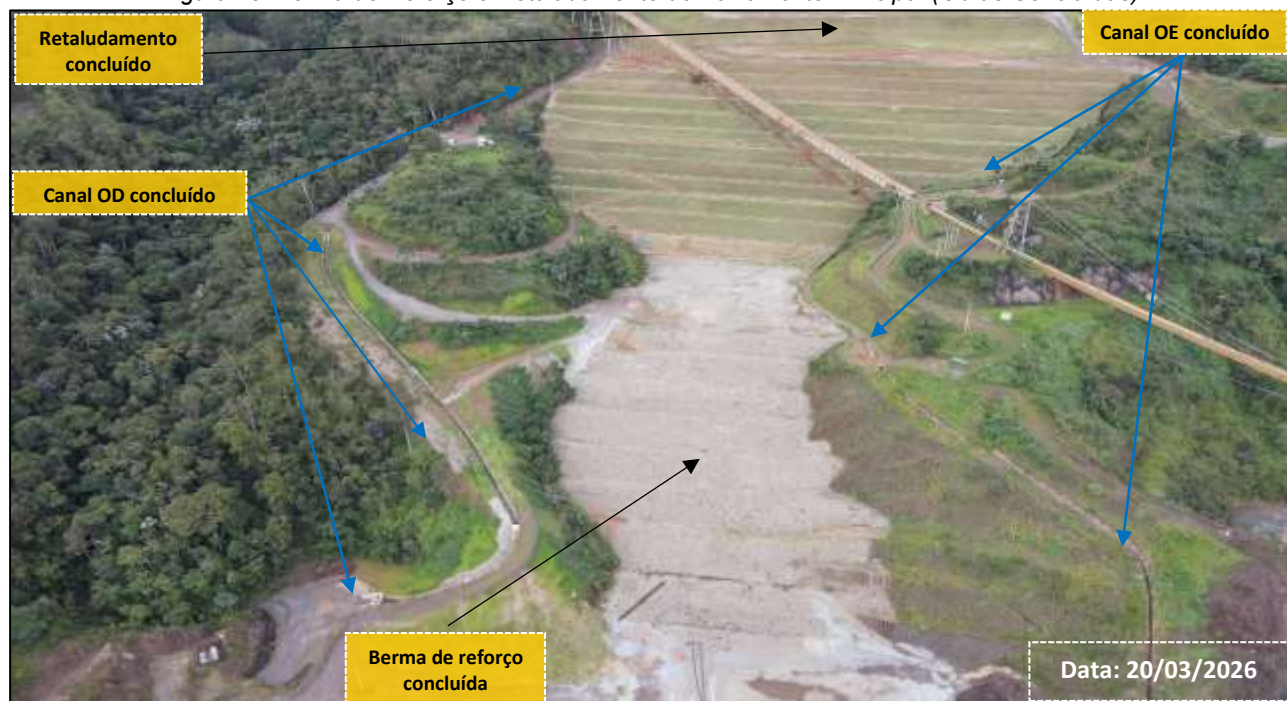
Figura 13: Berma de Reforço e Retaludamento do Barramento Principal (Obras Concluídas)

A figura 13 apresenta evidências de conclusão da implantação da berma de reforço (100% enrocamento), do retaludamento na região superior do barramento principal e dos canais de drenagem da ombreira esquerda. O canal da ombreira direita foi integralmente concluído e está operacional.

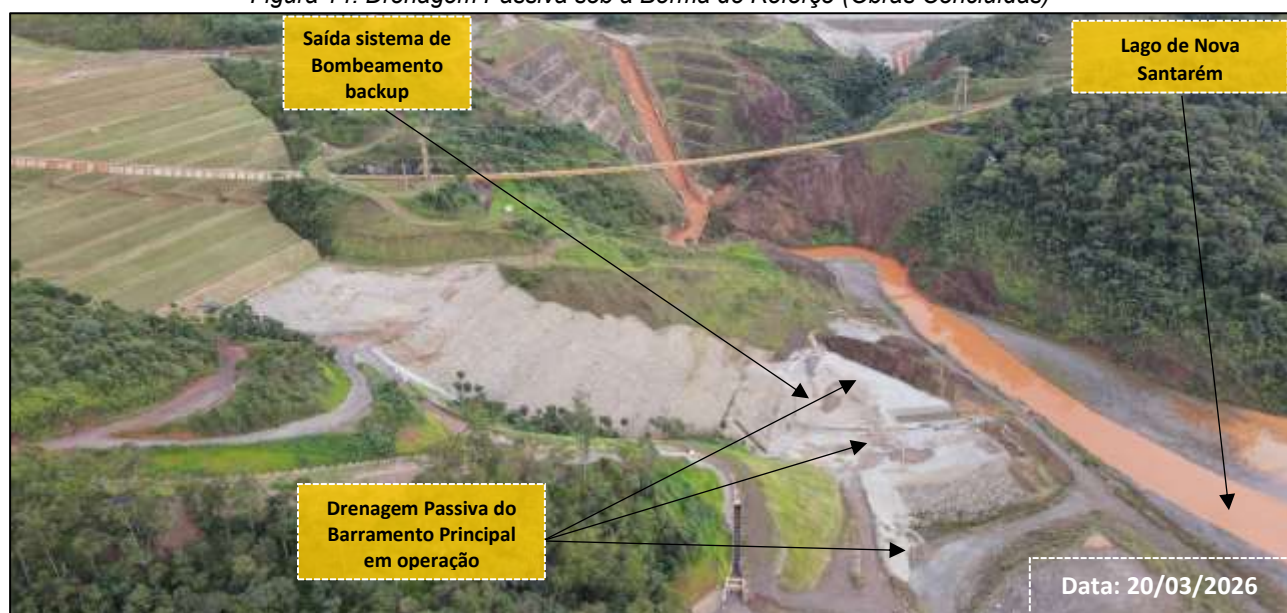
Figura 14: Drenagem Passiva sob a Berma de Reforço (Obras Concluídas)

A figura 14 apresenta evidências de conclusão da drenagem passiva (100% enrocamento). Pode-se observar a saída do sistema de bombeamento instalado na região – que pode ser acionado, caso necessário –, bem como o trecho final do canal de drenagem da ombreira esquerda.

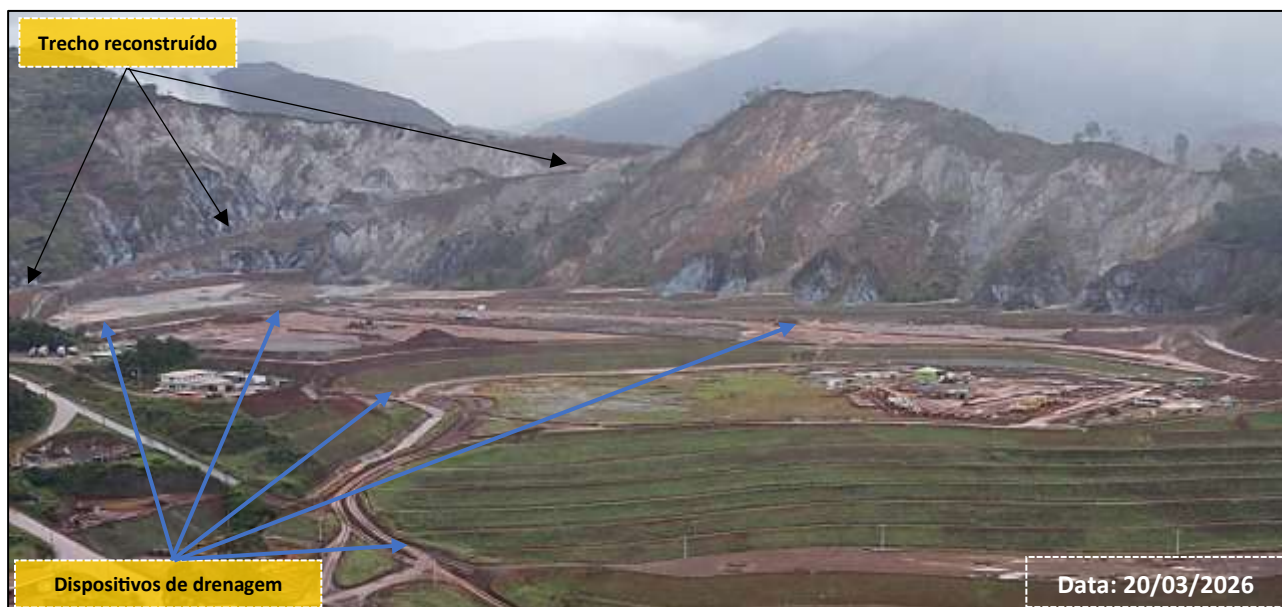
*Figura 23: Acesso Construtivo das Obras de Proteção dos Taludes da Cava do Germano (Reconstruído e Operacional)*

A figura 23 apresenta a evidência de atendimento ao Apontamento 1:

Importante informar que a Samarco avaliará a necessidade de implantação de dispositivos de controle dos fluxos superficiais nesta região.

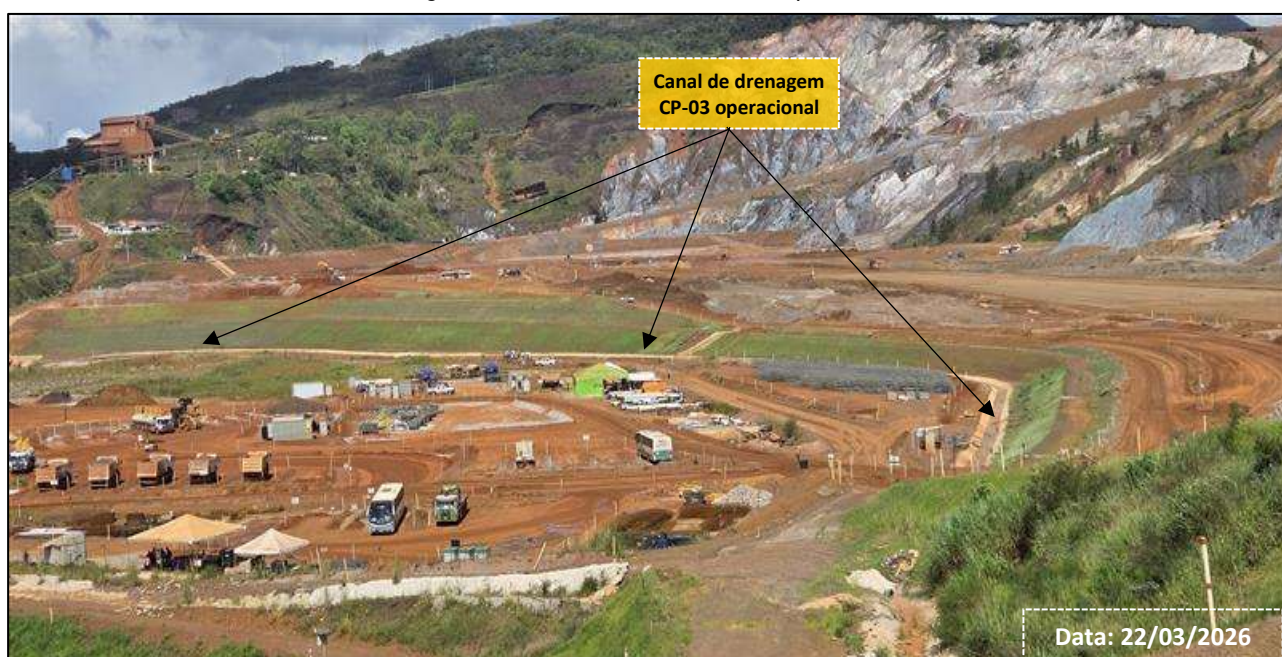
*Figura 24: Canal CP-03 Definitivo Implantado*

Com relação ao dispositivo de drenagem “Canal CP-03”, que pertence ao escopo do projeto de Proteção dos Taludes da Cava do Germano, a Samarco informa que o dispositivo definitivo foi implantado conforme previsto no projeto executivo. A figura 24 apresenta a evidência da implantação do “Canal CP-03”.

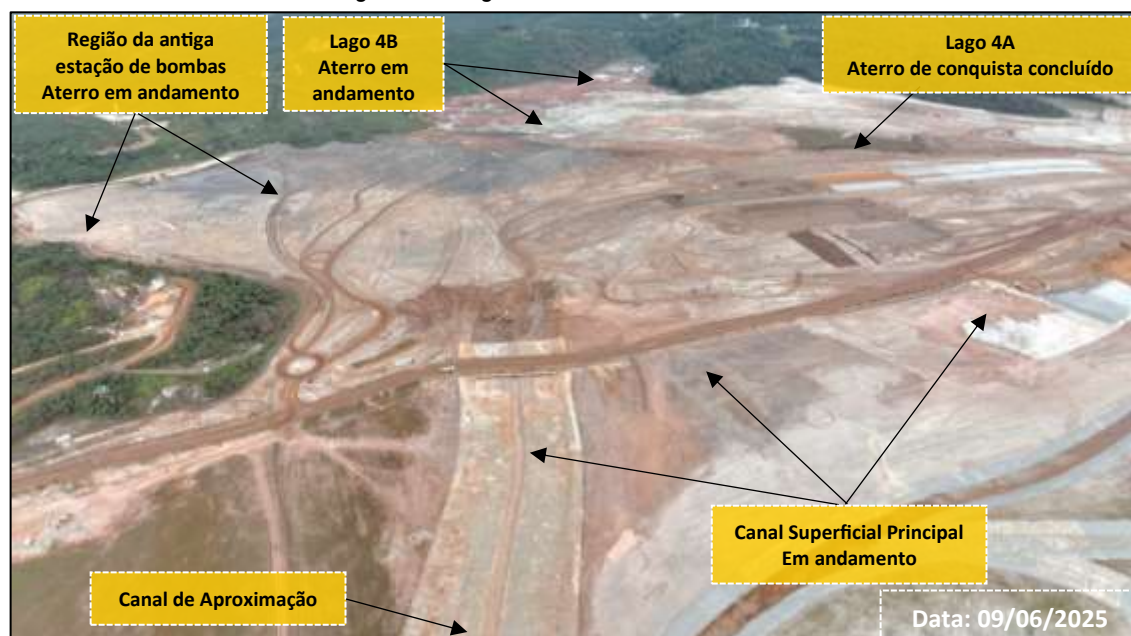
Figura 38: Região da Baía 3 – Junho de 2025

Atualmente não mais existem pontos de acúmulo temporário de água, conforme evidência apresentada na figura 38.

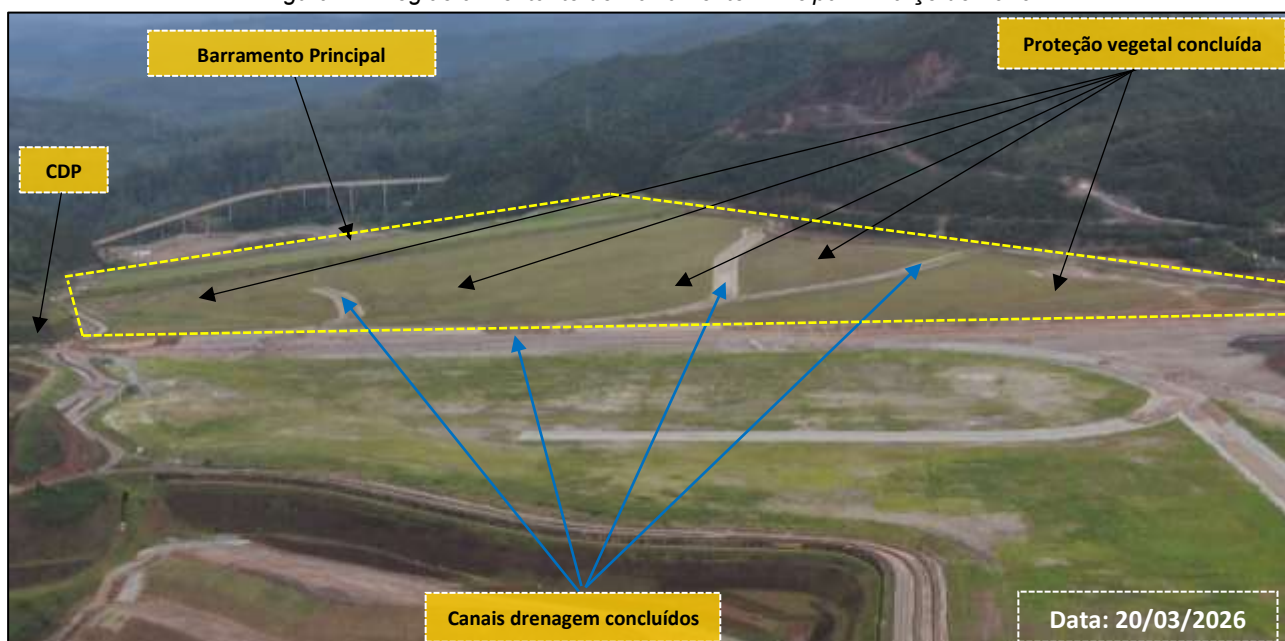
Figura 41: Região a Montante do Barramento Principal – Março de 2026

- Região a montante do Barramento Principal: Aterros com a conformação final, canais de drenagem superficiais e proteção vegetal concluídos (figura 41).

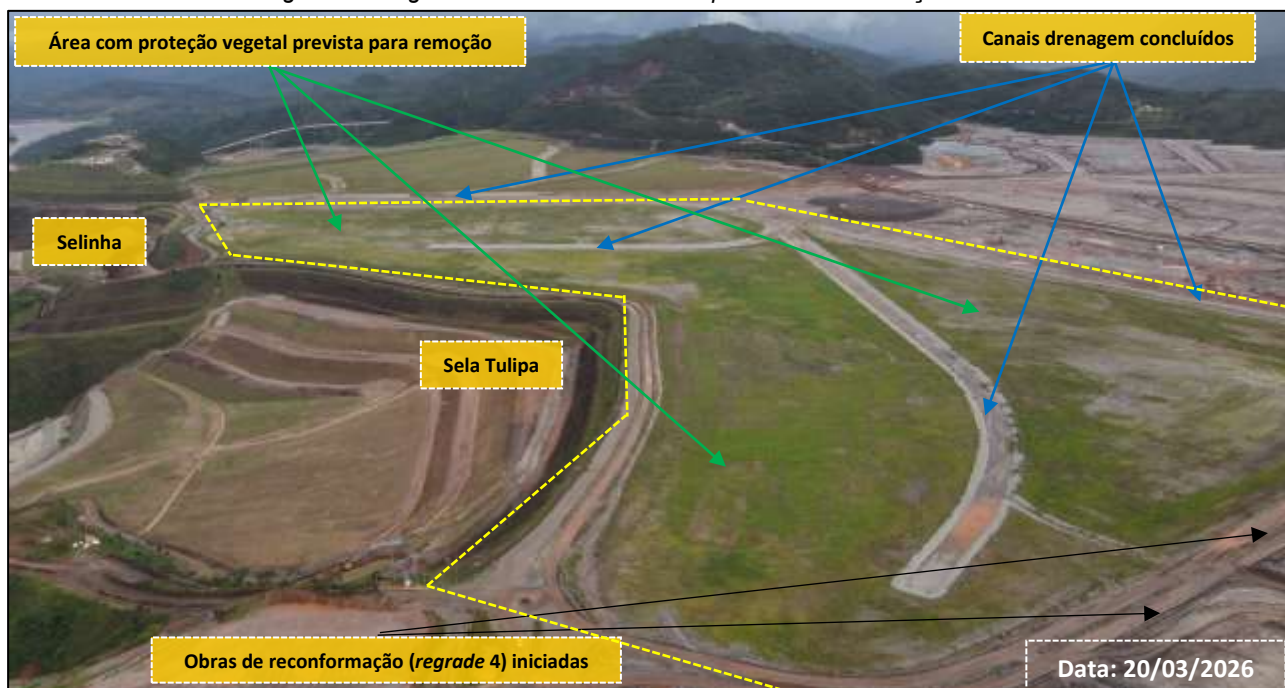
Figura 42: Região a Montante de Sela Tulipa e Selinha – Março de 2026

- Região a montante dos diques Sela Tulipa e Selinha: Aterros de reconformação (*regrade* 4) iniciados no período. Canais de drenagem superficiais concluídos. Proteção vegetal atual será removida (figura 42).

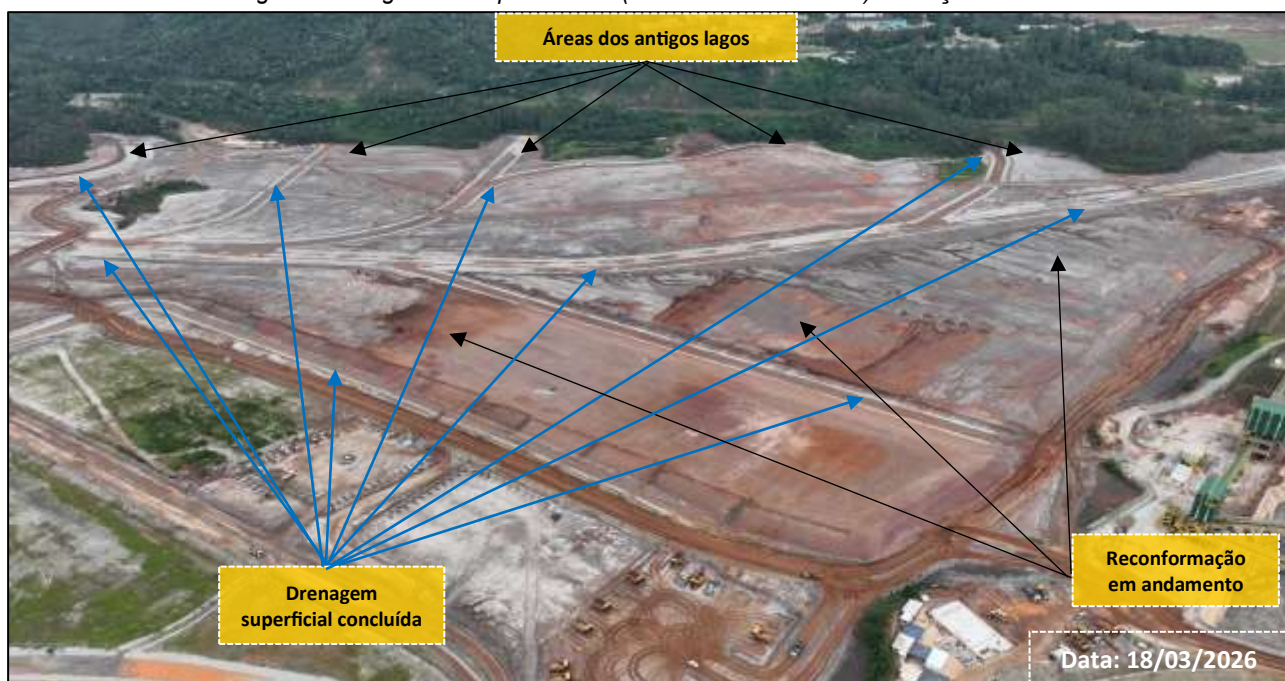
Figura 43: Região do Dique Auxiliar (Pinheirinho e Ferrovia) – Março de 2026

- Região do Dique Auxiliar (Pinheirinho e Ferrovia): Aterros de conquista e compactados (lagos 1A e 2 eliminados) e canais de drenagem superficiais definitivos concluídos. Atualmente, as obras de melhorias na reconformação da área do Pinheirinho estão em andamento (figura 43).

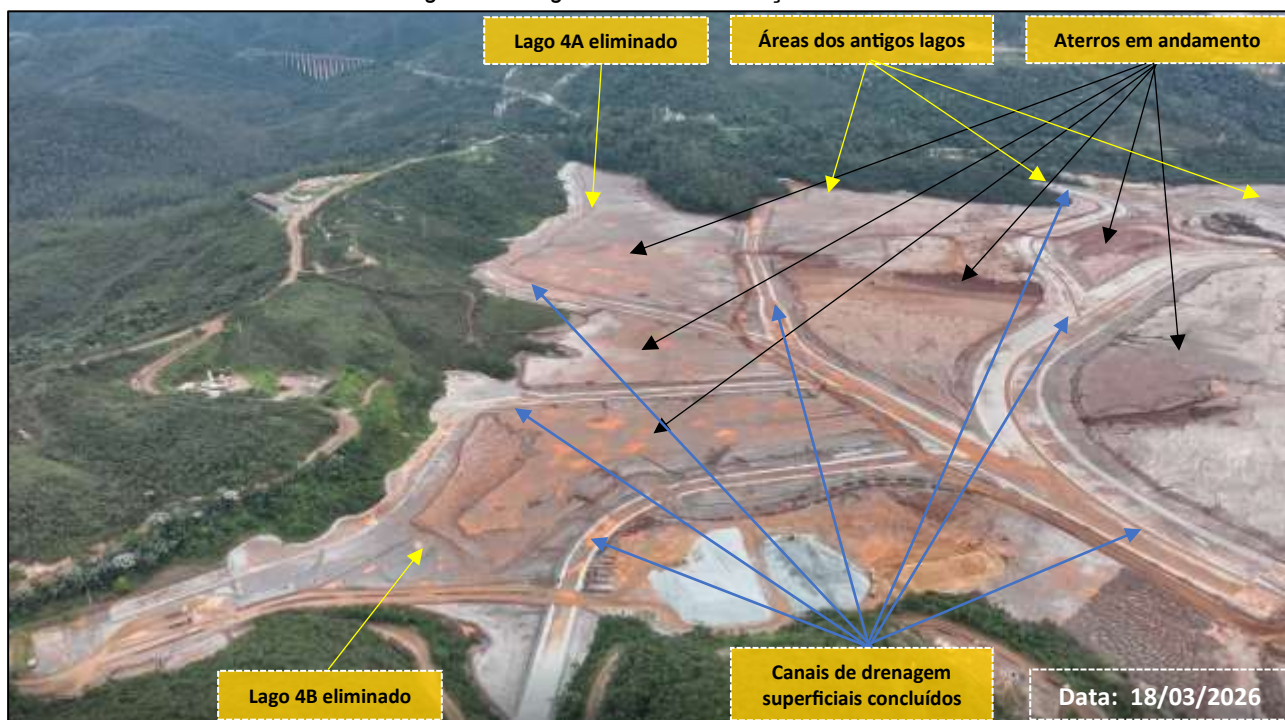
Figura 44: Região da Baía 3 – Março de 2026

- Região da Baía 3: Implantação dos canais de drenagem superficiais definitivos concluída. Execução dos aterros de melhorias na reconformação da área central da

Baía 3 em andamento. A figura 44 apresenta evidências do *status* das obras no período.

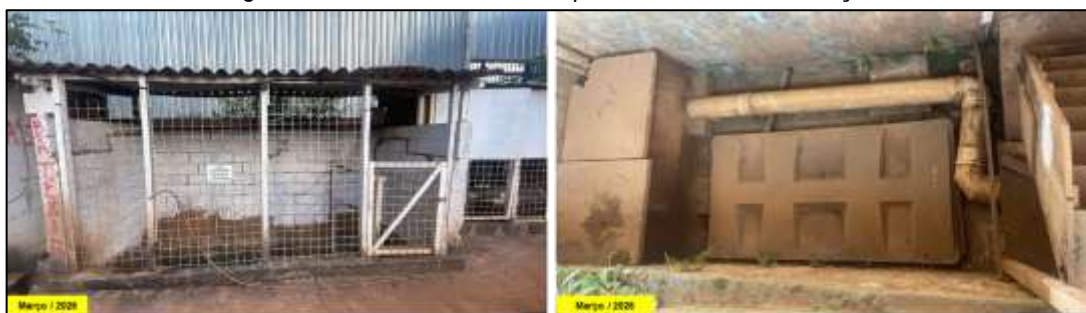
*Figura 51: Caixa SAO em Destaque – Oficina de Manutenção*

Um dos itens avaliados é a Caixa Separadora de Água e Óleo (SAO) para adequar os efluentes gerados, o que está demonstrado na figura 51.

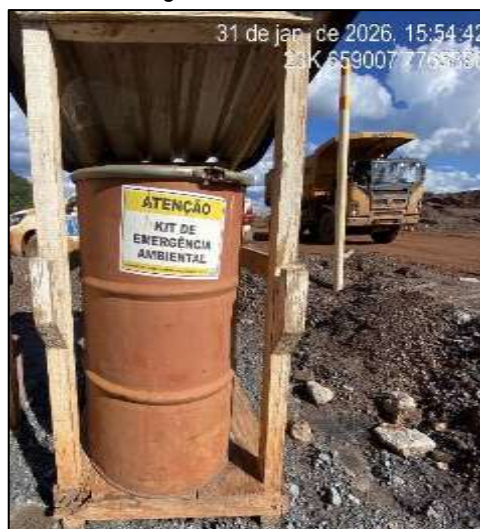
*Figura 52: Kit de Emergência Ambiental na Frente de Serviço*

Além da estrutura citada para acondicionamento dos resíduos contaminados, há *kits* de emergência ambiental (figura 52) próximos aos pontos de geração dos efluentes oleosos, para situações de necessidade de mitigação de vazamentos ocasionais.

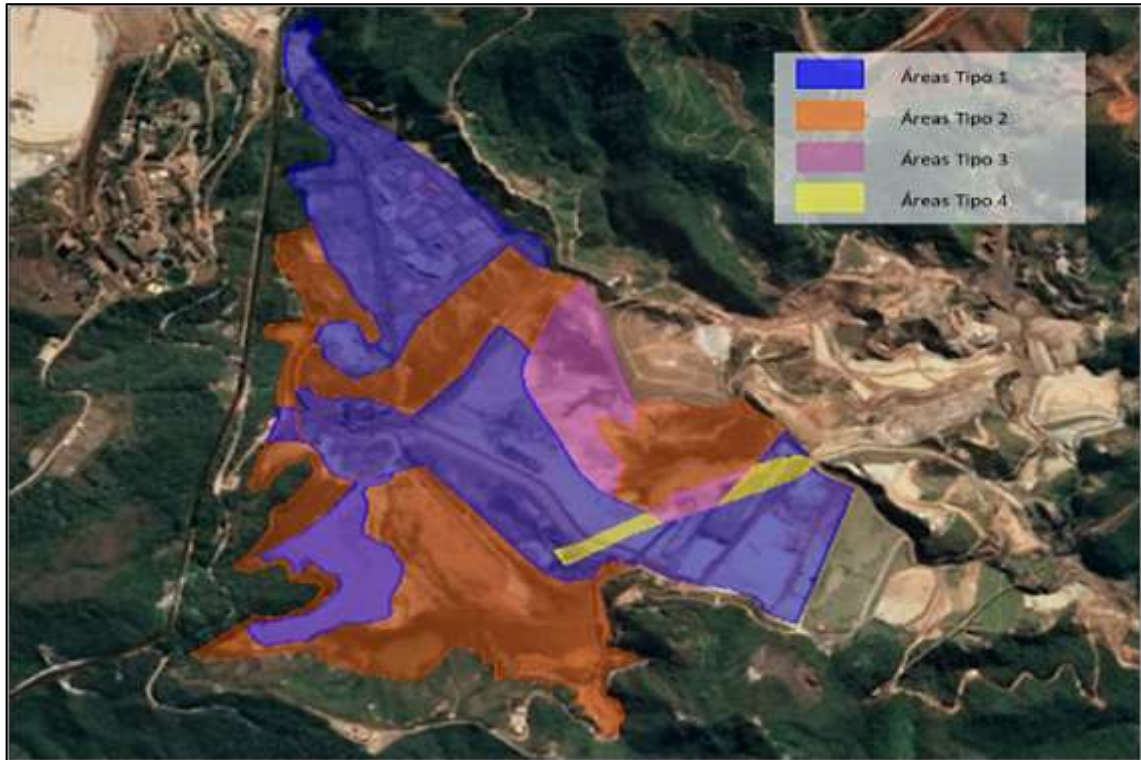
Figura 71: Mapeamento das Áreas Setorizadas em Função da Capacidade de Suporte da Fundação

Para implantação dos aterros nas diferentes regiões da superfície da Barragem do Germano foi necessário estabelecer setorização para o reservatório, em função das condições de capacidade de suporte das superfícies dos rejeitos depositados. Conforme apresentado na figura 71, a setorização considerou a capacidade de suporte frente à trefegabilidade dos equipamentos e à elevação do nível de água local. De modo geral, a capacidade de suporte pode ser favorável ou desfavorável, com nível de água abaixo da superfície, ou acima do terreno.

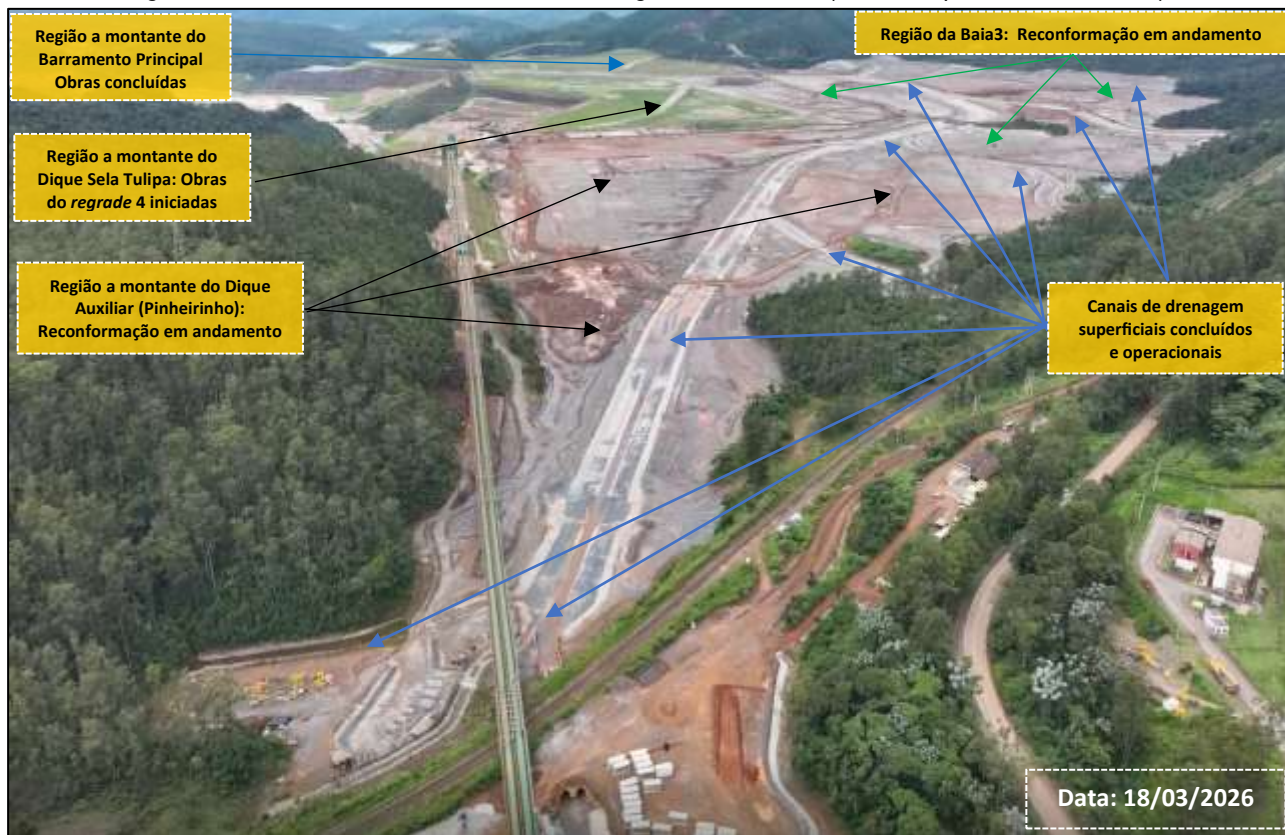
Figura 82: Vista Geral do Reservatório da Barragem do Germano (Obras Etapa 4 em Andamento)

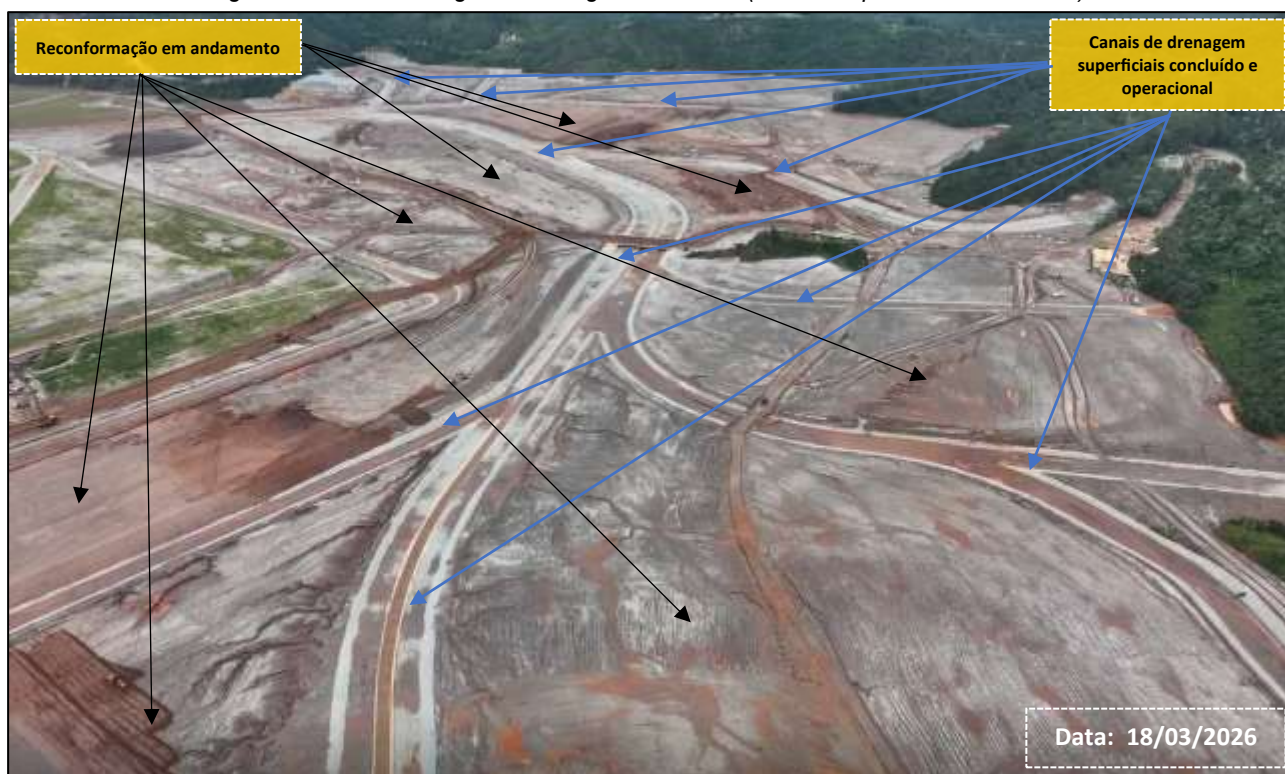
Figura 83: Visão do Regrade na Região da Baía 3 (Obras Etapa 4 em Andamento)

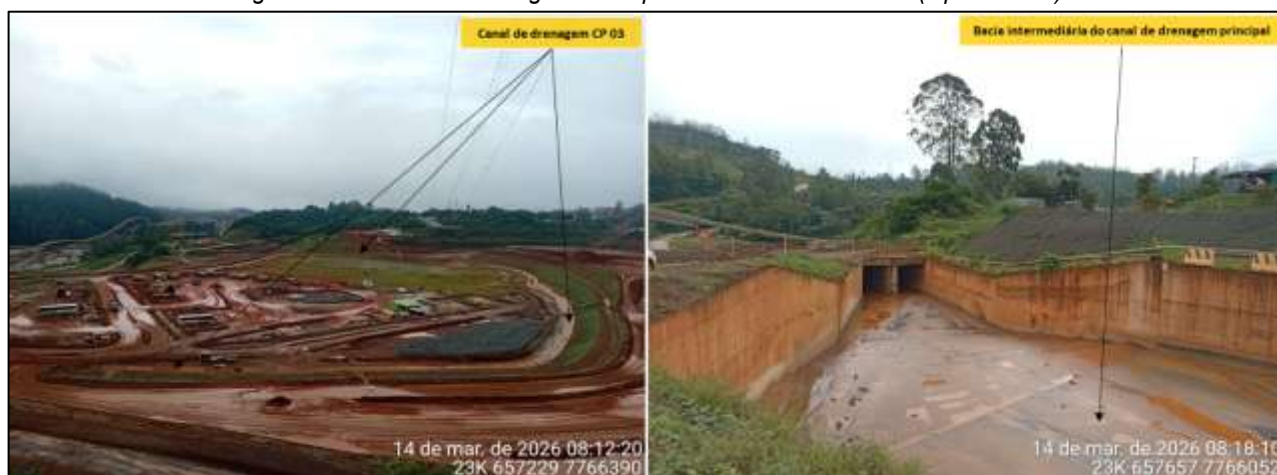
Figura 145: Canal de Drenagem Principal da Cava do Germano (Operacional)

A figura 145 evidencia as boas condições dos sistemas de drenagem superficial implantados na Cava do Germano.

O sistema de drenagem superficial implantado na Cava de Germano apresenta desempenho satisfatório quanto à integridade física e à funcionalidade operacional, demonstrando conformidade com os padrões técnicos e ambientais previstos no projeto. Do ponto de vista ambiental, o sistema foi concebido considerando o aspecto de sustentabilidade, como minimização de impactos ao solo, à vegetação e aos recursos hídricos locais.

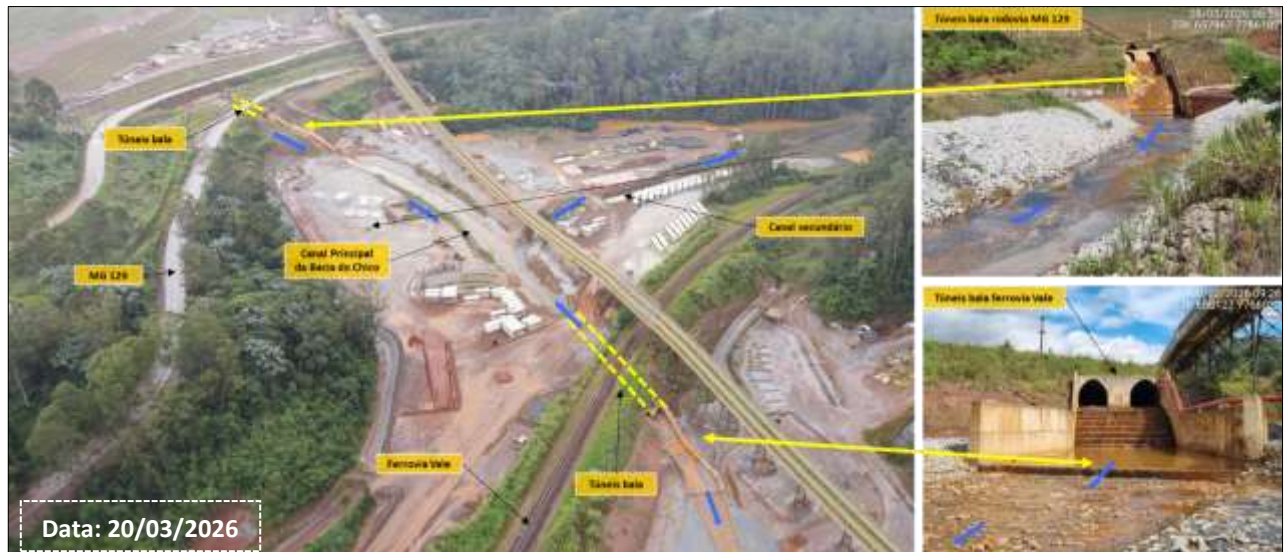
Figura 146: Sistema de Drenagem da Bacia do Chico (Operacional)

A figura 146 evidencia as boas condições do sistema de drenagem superficial definitivo implantado na Bacia do Chico.

O sistema de drenagem superficial da Bacia do Chico apresenta boas condições operacionais, permitindo o escoamento das águas superficiais provenientes das chuvas e do solo.

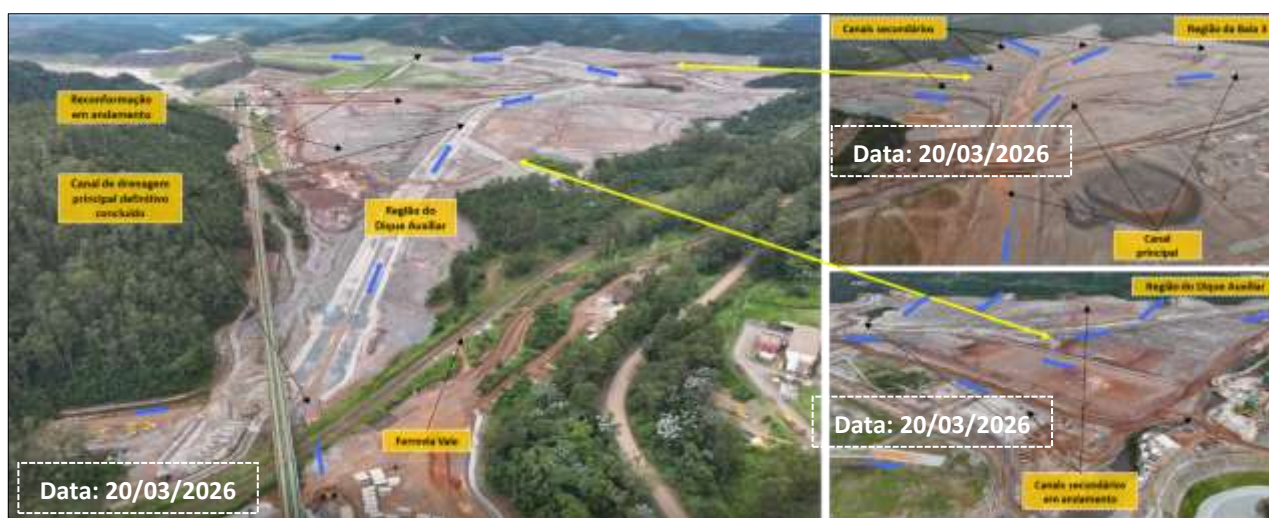
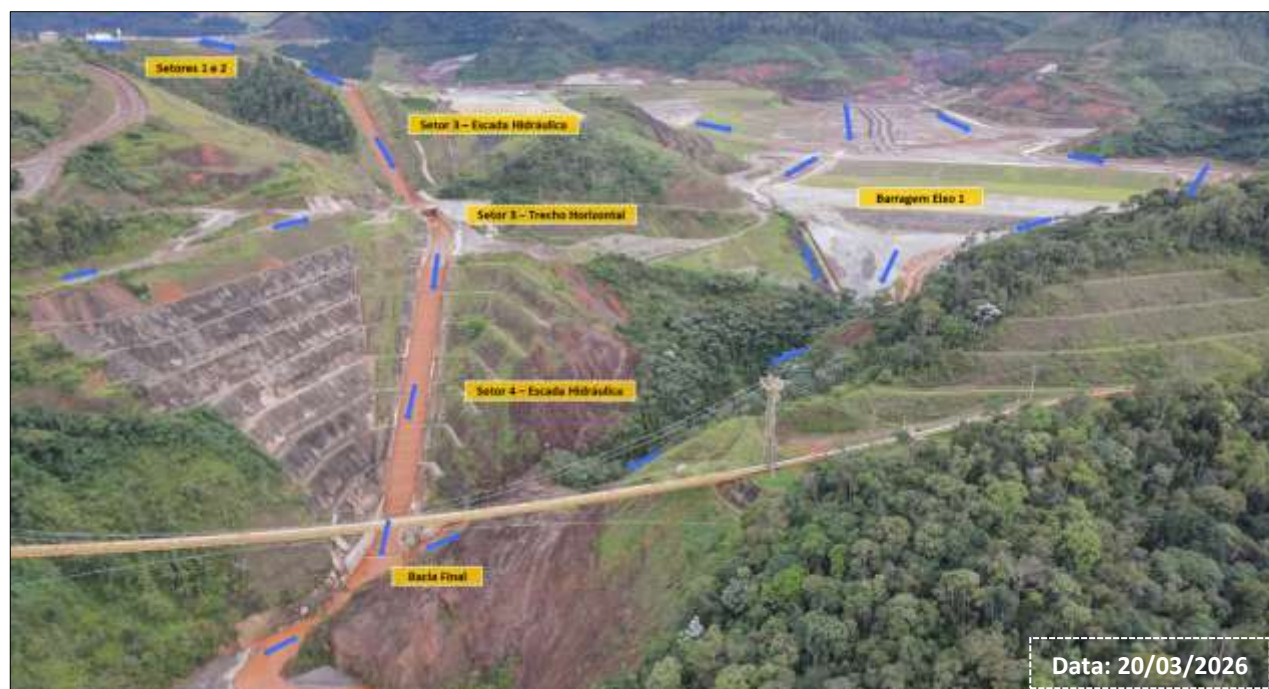
As figuras 147 e 148 evidenciam as boas condições dos sistemas de drenagem superficial, definitivo e provisório, implantados na Barragem do Germano.

*Figura 147: Sistema de Drenagem na Superfície da Barragem (Operacional)*

*Figura 148: Canal de Drenagem Principal (Operacional)*

Manutenção da proteção vegetal, bem como execução de serviços de limpeza e desassoreamento dos canais de drenagem superficial da Barragem do Germano, em decorrência dos efeitos do período chuvoso 2025–2026.

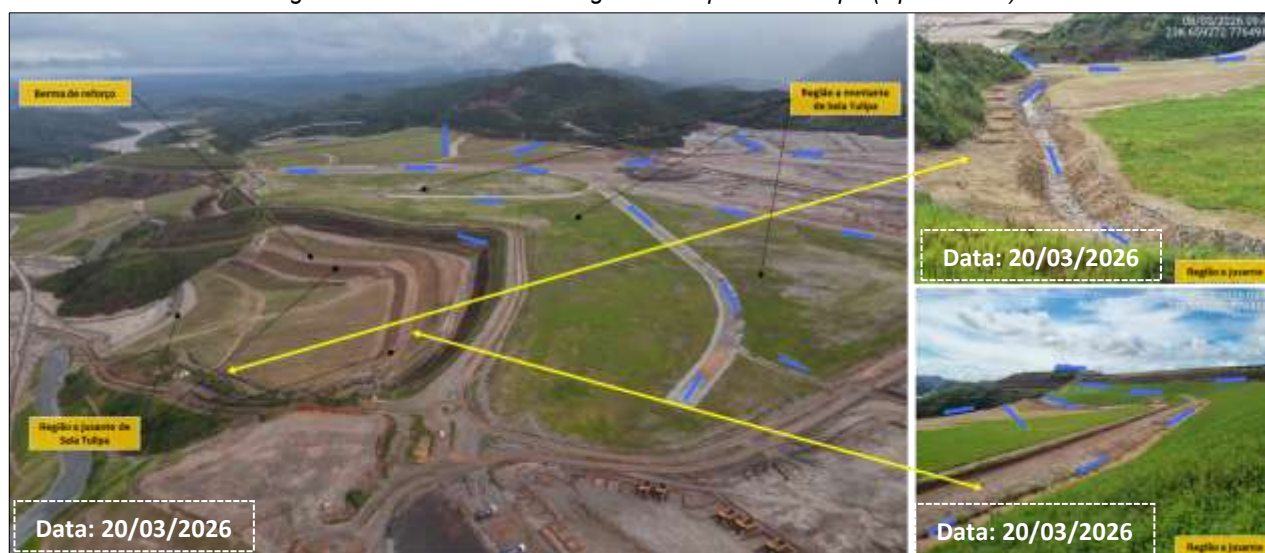
Figura 149: Sistema de Drenagem do Dique Sela Tulipa (Operacional)

A figura 149 apresenta evidências das boas condições do sistema de drenagem superficial definitivo implantado no Dique Sela Tulipa.

O sistema de drenagem superficial implantado em Sela Tulipa apresenta desempenho satisfatório quanto à integridade física e à funcionalidade operacional, demonstrando conformidade com os padrões técnicos e ambientais previstos no projeto. Do ponto de vista ambiental, o sistema foi concebido considerando o aspecto de sustentabilidade, como a minimização de impactos ao solo, à vegetação e aos recursos hídricos locais.

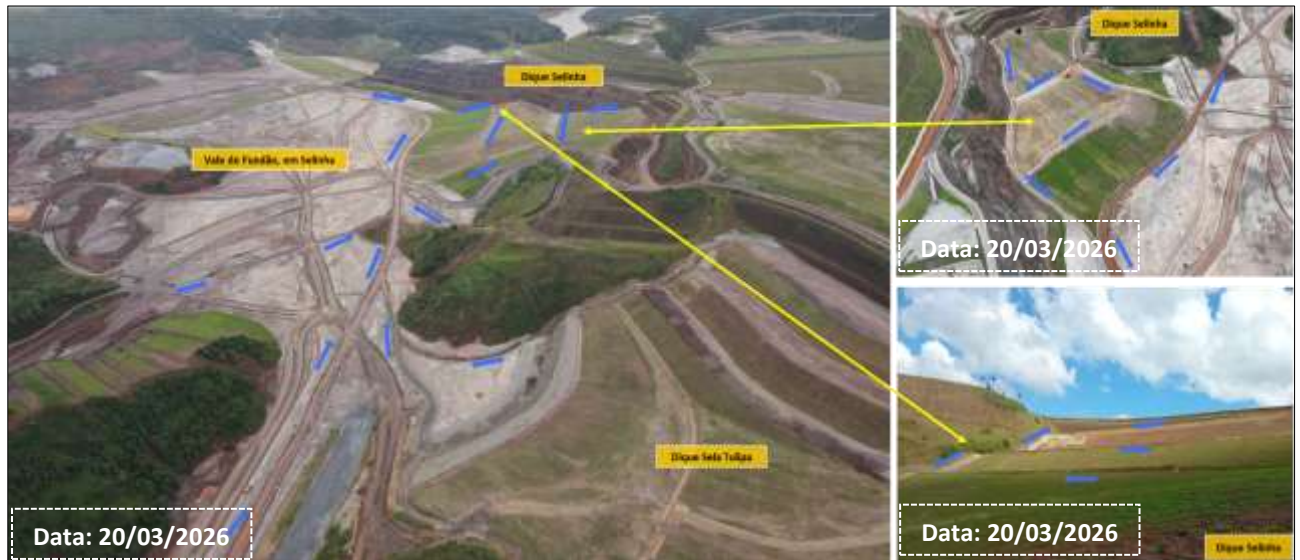
Figura 150: Sistema de Drenagem do Dique Selinha (Operacional)

A figura 150 apresenta evidências das boas condições do sistema de drenagem superficial definitivo implantado no Dique Selinha.

O sistema de drenagem superficial implantado em Selinha apresenta desempenho satisfatório quanto à integridade física e à funcionalidade operacional, demonstrando conformidade com os padrões técnicos e ambientais previstos no projeto. Do ponto de vista ambiental, o sistema foi concebido considerando o aspecto de sustentabilidade, como a minimização de impactos ao solo, à vegetação e aos recursos hídricos locais.

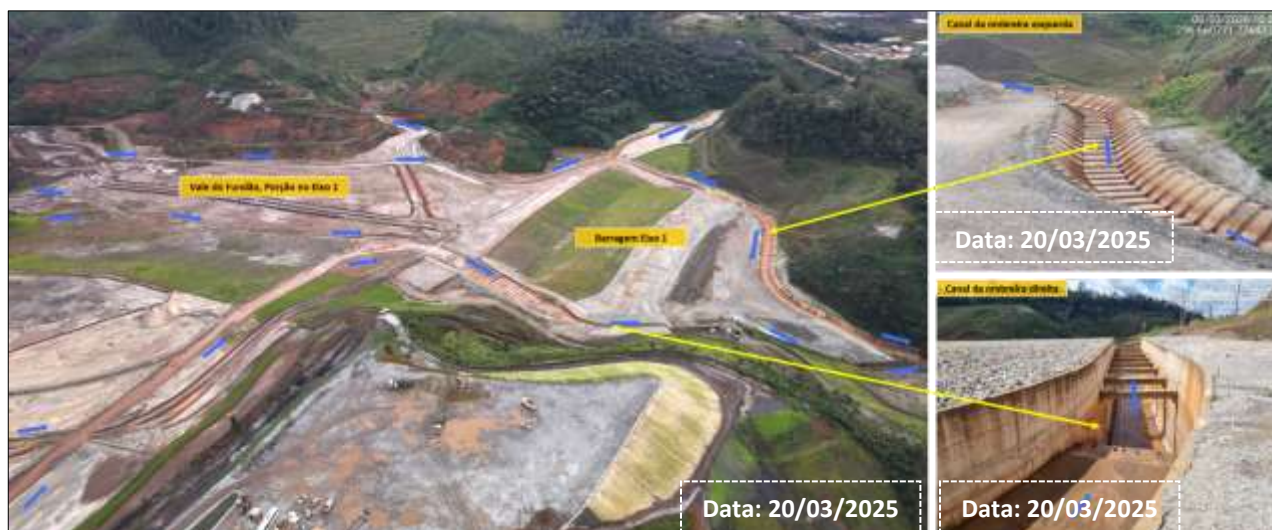
Figura 151: Sistema de Drenagem da Barragem Eixo 1 (Operacional)

A figura 151 apresenta evidências das boas condições do sistema de drenagem superficial definitivo implantado na Barragem Eixo 1.

O sistema de drenagem superficial implantado na Barragem Eixo 1 apresenta desempenho satisfatório quanto à integridade física e à funcionalidade operacional, demonstrando conformidade com os padrões técnicos e ambientais previstos no projeto. Do ponto de vista ambiental, o sistema foi concebido considerando o aspecto de sustentabilidade, como a minimização de impactos ao solo, à vegetação e aos recursos hídricos locais.

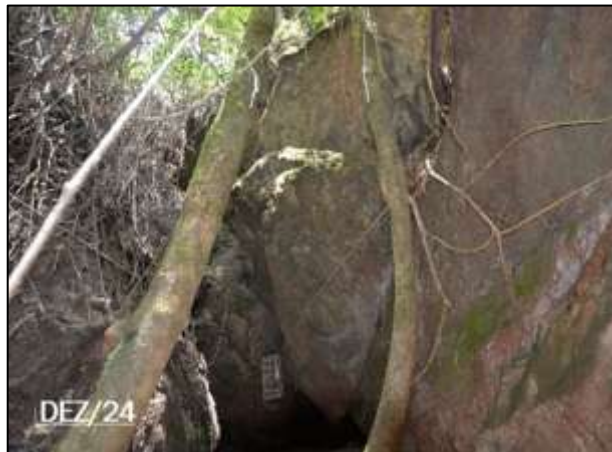
Em termos gerais, não houve alterações perceptíveis na integridade física. Pontualmente, foram observadas mobilizações de sedimentos clásticos. Tais ocorrências podem estar relacionadas a impactos antrópicos resultantes de atividades de monitoramento, bem como a enxurradas provenientes de águas meteóricas.

*Figura 155: Monitoramento de Integridade Física – Ponto de Fragilidade P3, Cavidade LOC-0291 (Oitava Campanha)*

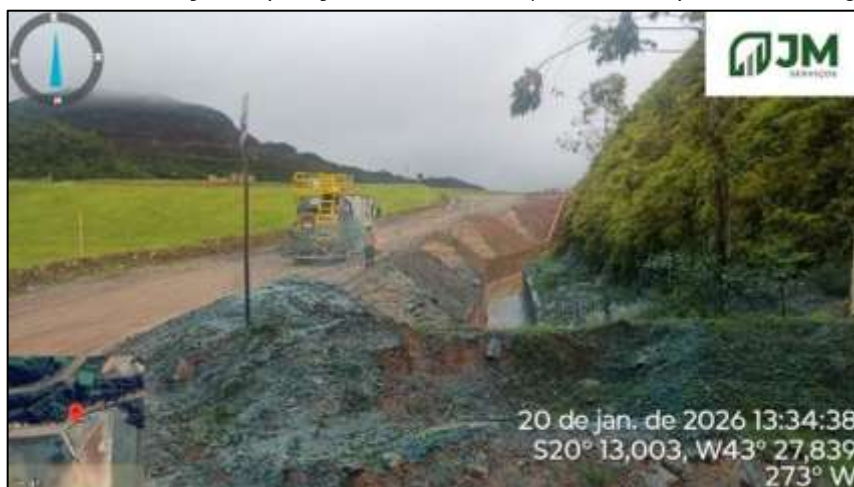
Figura 164: Manutenção – Aplicação de Hidromanta (Ombreira Esquerda da Barragem)

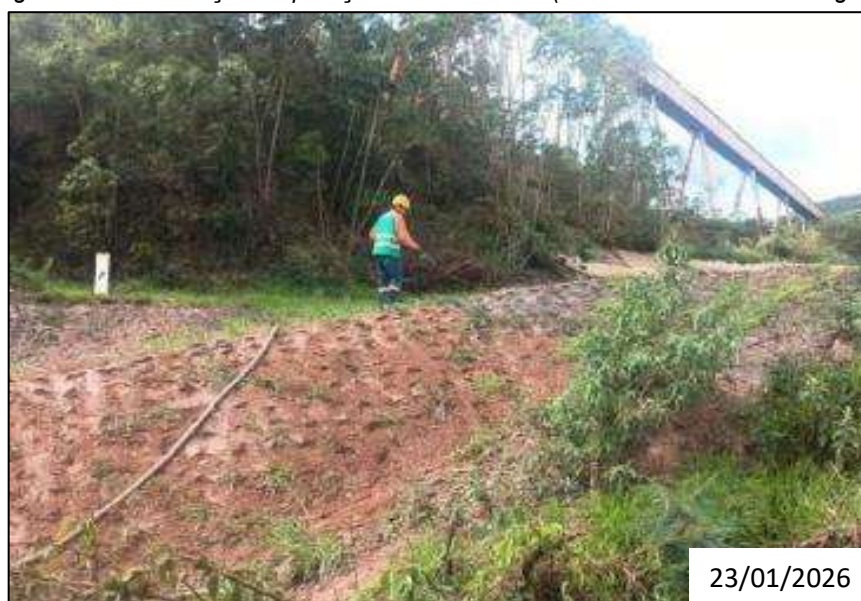
Figura 165: Manutenção – Aplicação de Hidromanta (Ombreira Direita da Barragem)

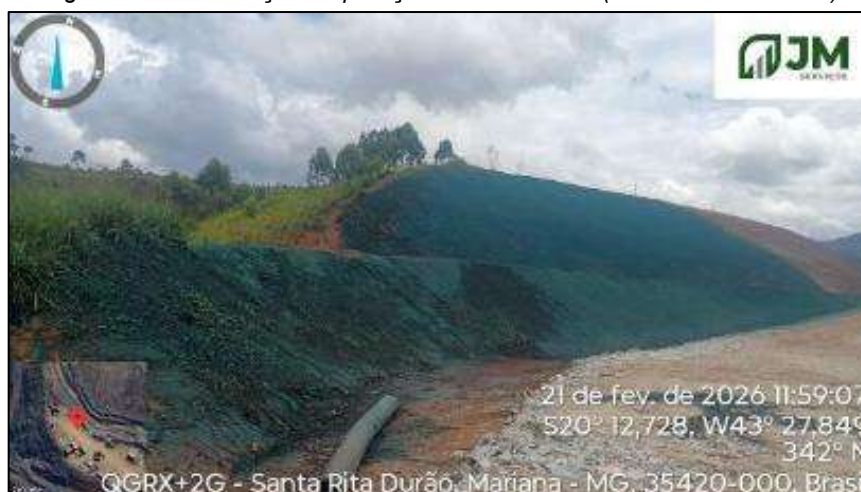
Figura 166: Manutenção – Aplicação de Hidromanta (Entre CDP e Selinha)

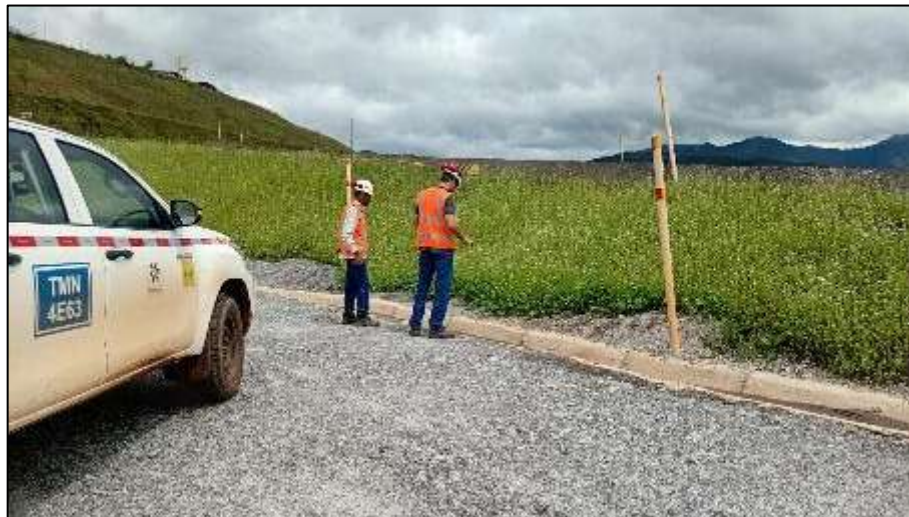
*Figura 167: Avaliação de Campo – Proteção Vegetal (Barragem)*

A partir das avaliações são realizadas as manutenções eventualmente necessárias, como combate a formigas-cortadeiras, aplicação de adubo de cobertura, intensificação da irrigação e reaplicação da hidrossemeadura em pontos falhos, conforme ilustrado nas figuras 167 e 168.
