# PROGRAMA DESCARACTERIZAÇÃO DO GERMANO

## RELATÓRIO DESEMPENHO TRIMESTRAL – Nº 17

### JANEIRO/FEVEREIRO/MARÇO DE 2026

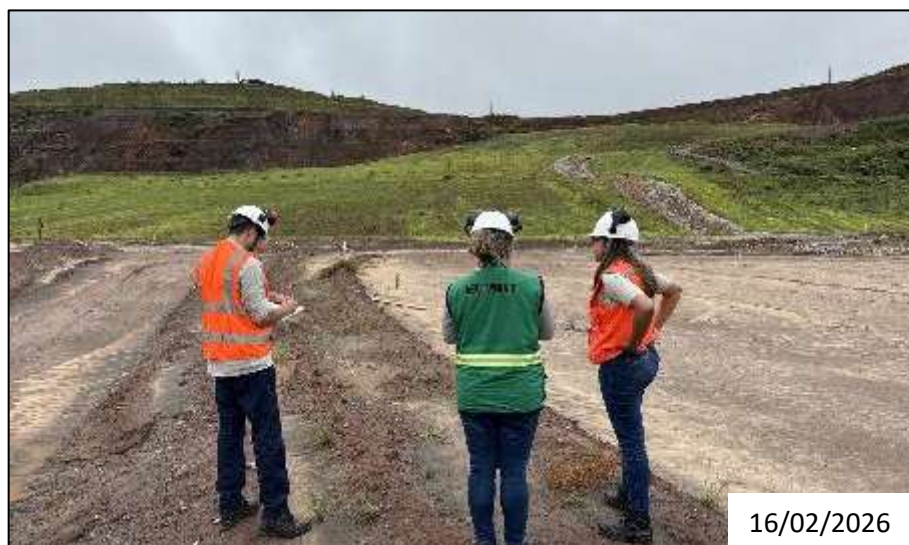
*Figura 168: Avaliação de Campo – Recomposição Vegetal (Selinha)*

A partir das avaliações são realizadas as manutenções eventualmente necessárias, como combate a formigas-cortadeiras, aplicação de adubo de cobertura, intensificação da irrigação e reaplicação da hidrossemeadura em pontos falhos, conforme ilustrado nas figuras 167 e 168.

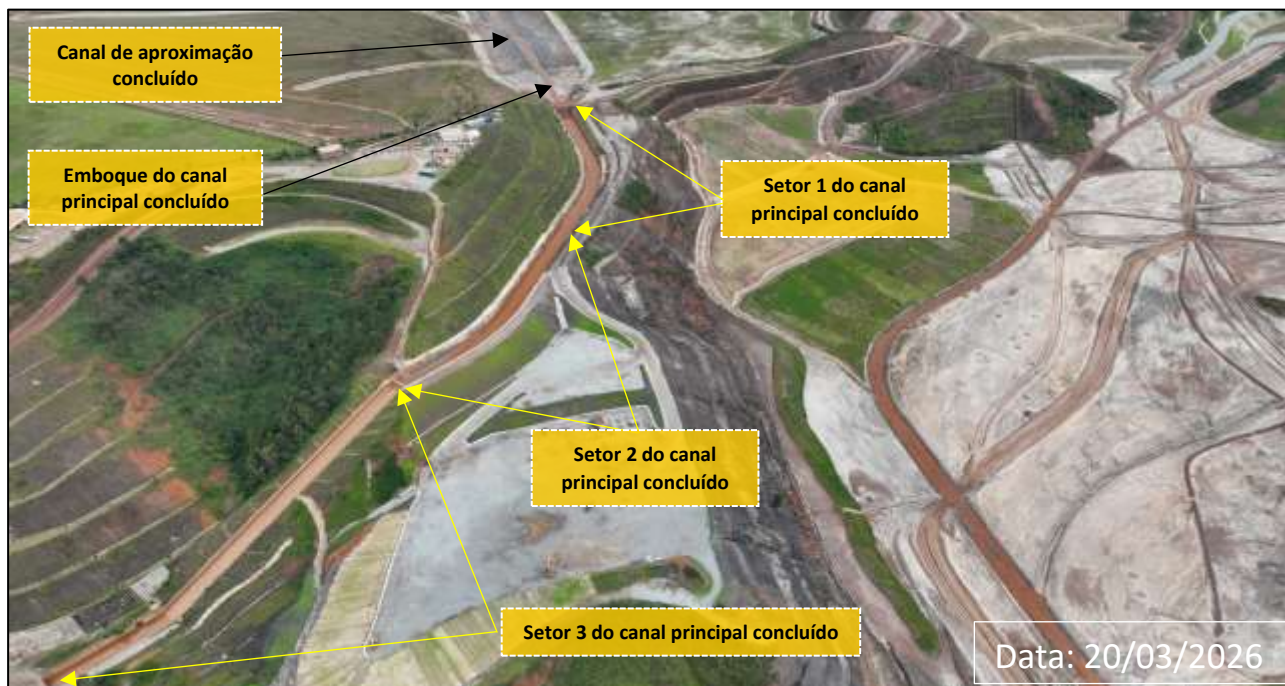
Foto 1: Emboque e Setores 1, 2 e 3 do CDP Operacionais (Obras Concluídas)

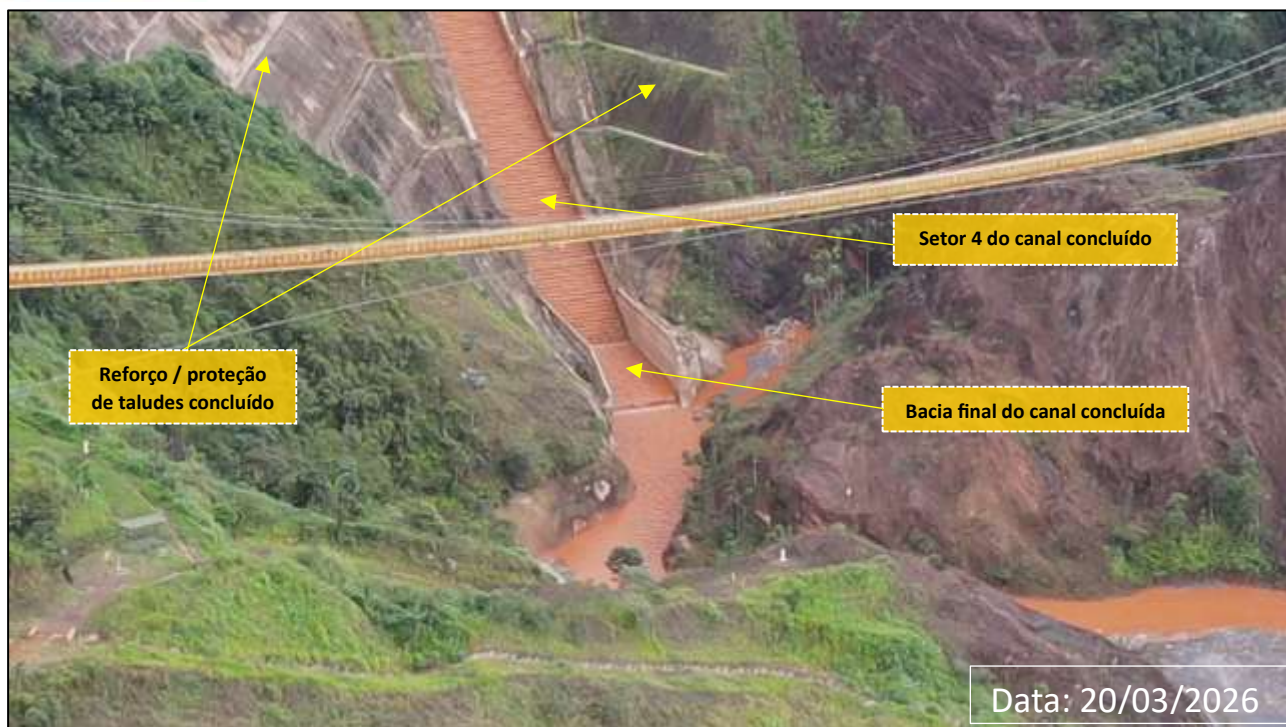
Foto 3: Bacia Final do CDP Operacional (Obras Concluídas)

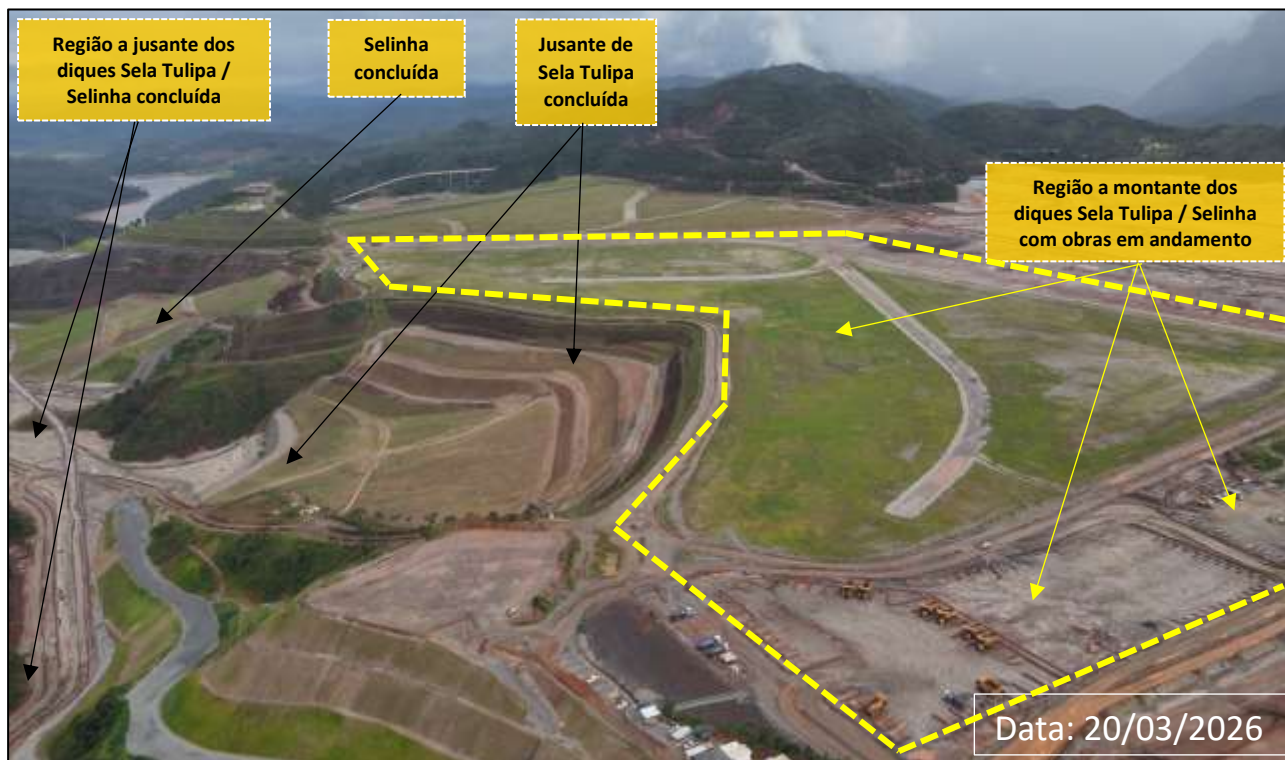
Foto 7: Vista das regiões a Montante e do Barramento Principal e a Jusante dos Diques Sela Tulipa e Selinha

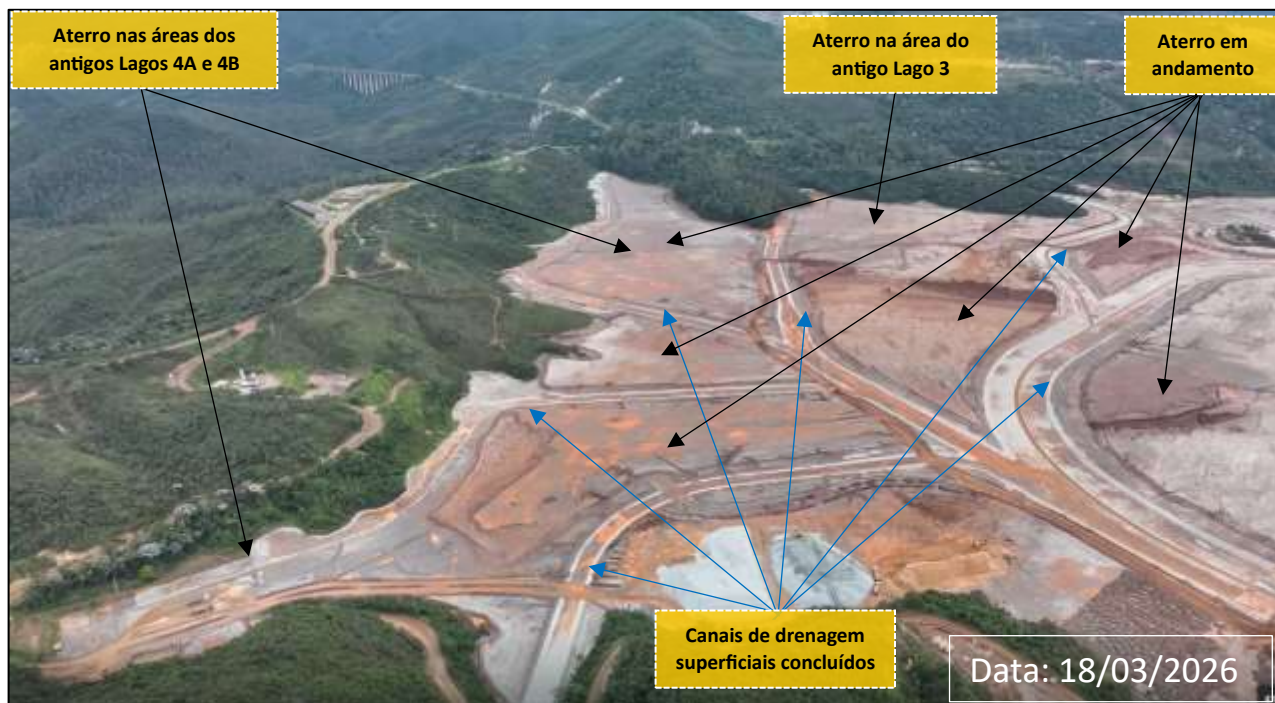
Foto 11: Canais de Drenagem Superficiais (Concluídos) e Aterro de Reconformação (em Andamento)

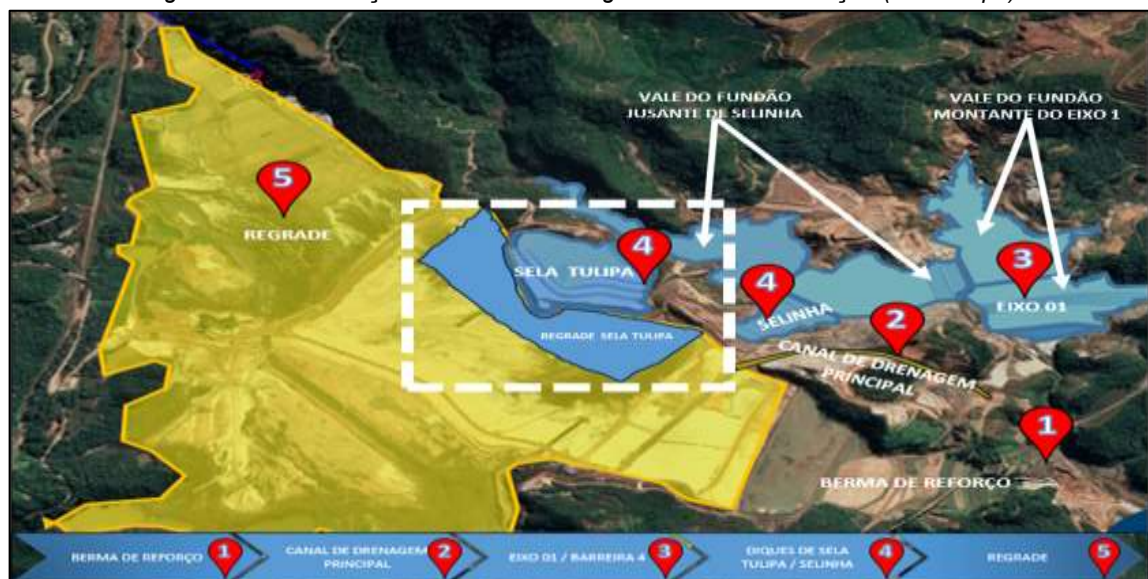
As obras de aterro compactado, de descaracterização a jusante desta estrutura (rejeito arenoso e estéril) e coroamento do contrapilamento estão concluídas. A reconformação do reservatório a montante da estrutura (*regradinho*) encontra-se em andamento; o sistema de drenagem superficial associado foi finalizado.

Figura 182: Identificação das Obras do Programa Descaracterização (Sela Tulipa)

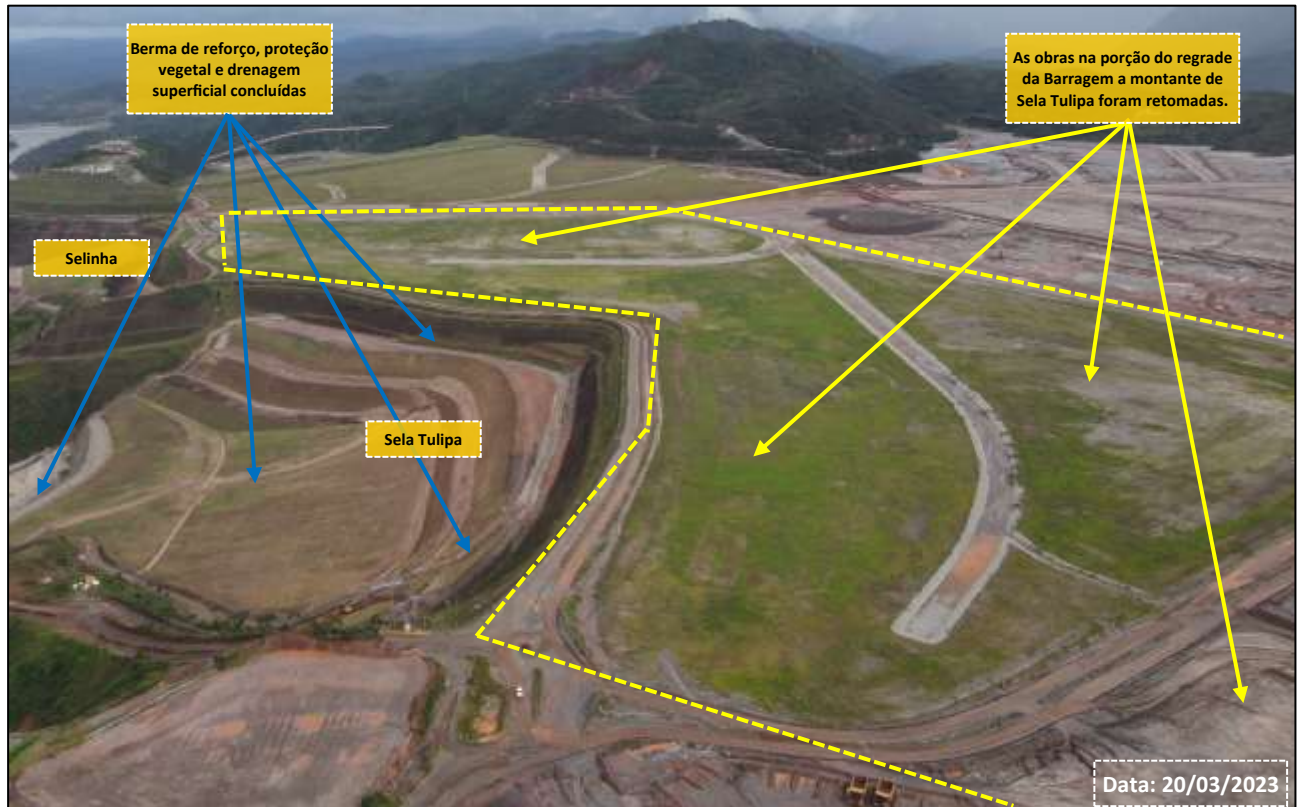
Figura 183: Região a Jusante de Sela Tulipa (Obras Concluídas). Regrade a montante (Obras em Andamento)
