# PROGRAMA DESCARACTERIZAÇÃO DO GERMANO

## RELATÓRIO DESEMPENHO TRIMESTRAL – Nº 18

### ABRIL/MAIO/JUNHO DE 2026

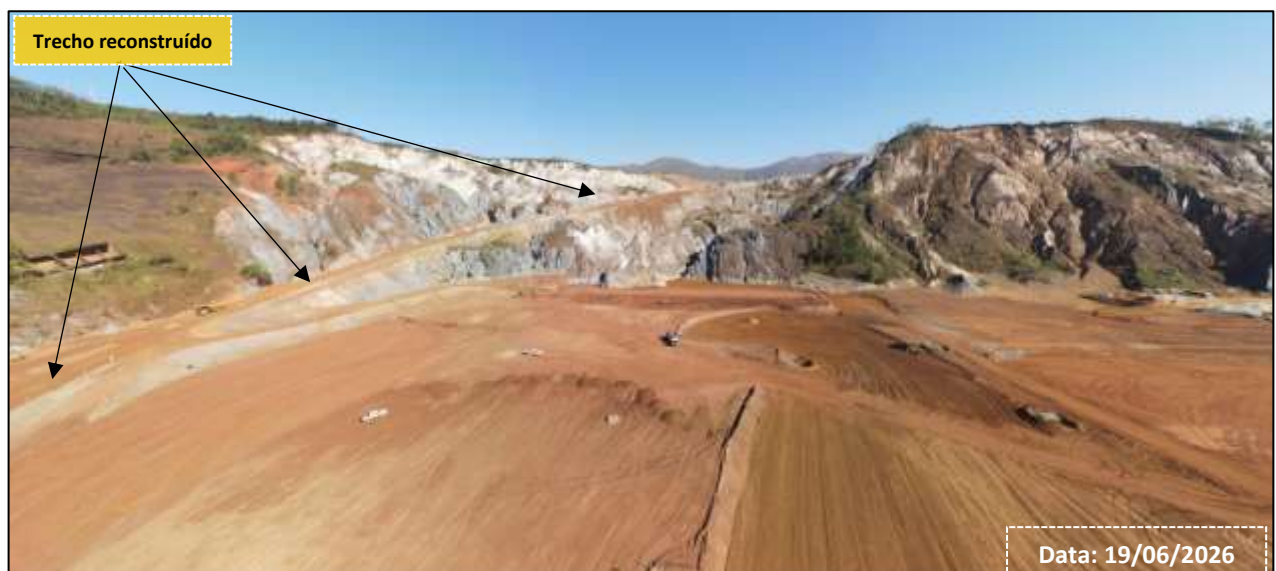
*Figura 23: Acesso Construtivo das Obras de Proteção dos Taludes da Cava do Germano (Reconstruído e Operacional)*

A figura 23 apresenta a evidência de atendimento ao Apontamento 1:

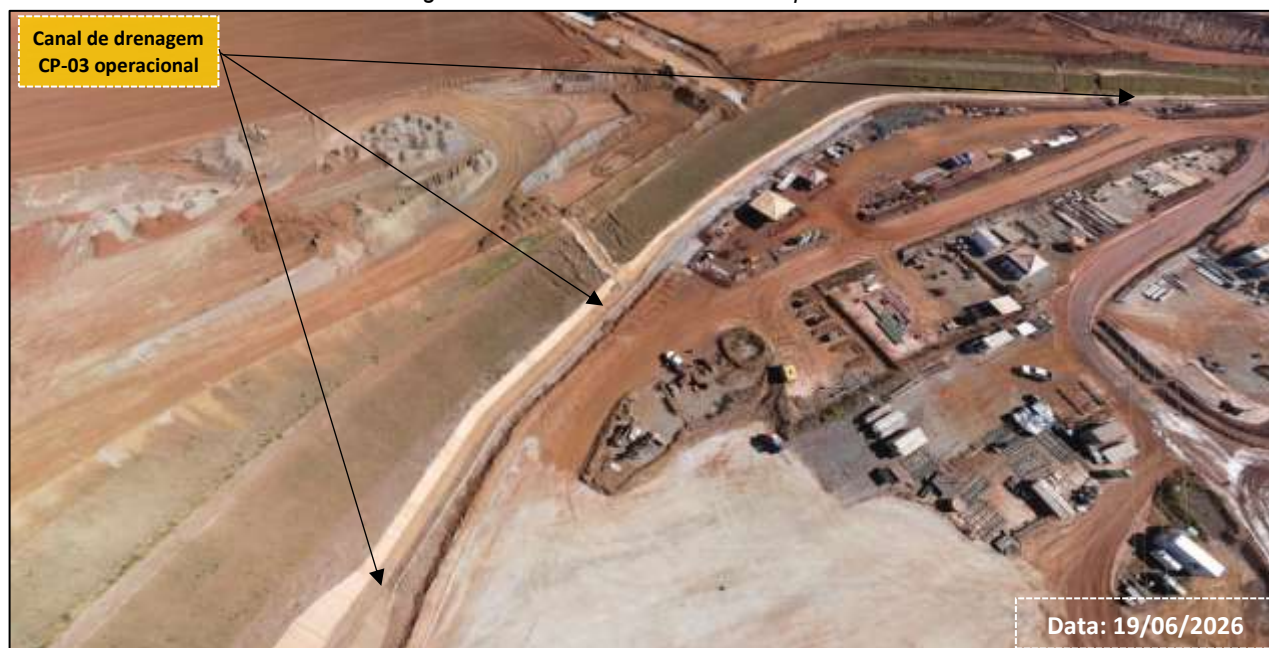
Figura 24: Canal CP-03 Definitivo Implantado

Com relação ao dispositivo de drenagem “Canal CP-03”, que pertence ao escopo do projeto de Proteção dos Taludes da Cava do Germano, a Samarco informa que o dispositivo definitivo foi implantado conforme previsto no projeto executivo. A figura 24 apresenta a evidência da implantação do “Canal CP-03”.

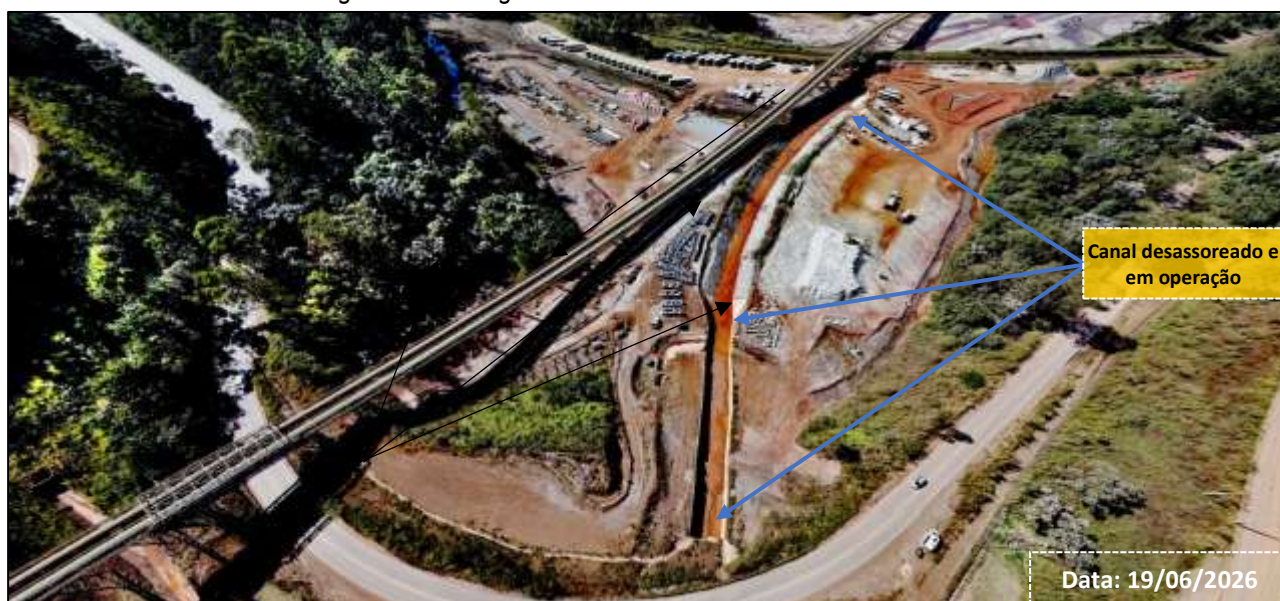
Figura 26: Drenagem da Bacia do Chico e Aterros Concluídos

O sistema de drenagem superficial da Bacia do Chico se encontra desassoreado, limpo, com o revestimento finalizado e operacional. Com relação aos dispositivos projetados, a implantação do bueiro e do canal principal está concluída. A execução do aterro na Bacia do Chico foi finalizada. A figura 26 apresenta as evidências de cumprimento das atividades na Bacia do Chico.

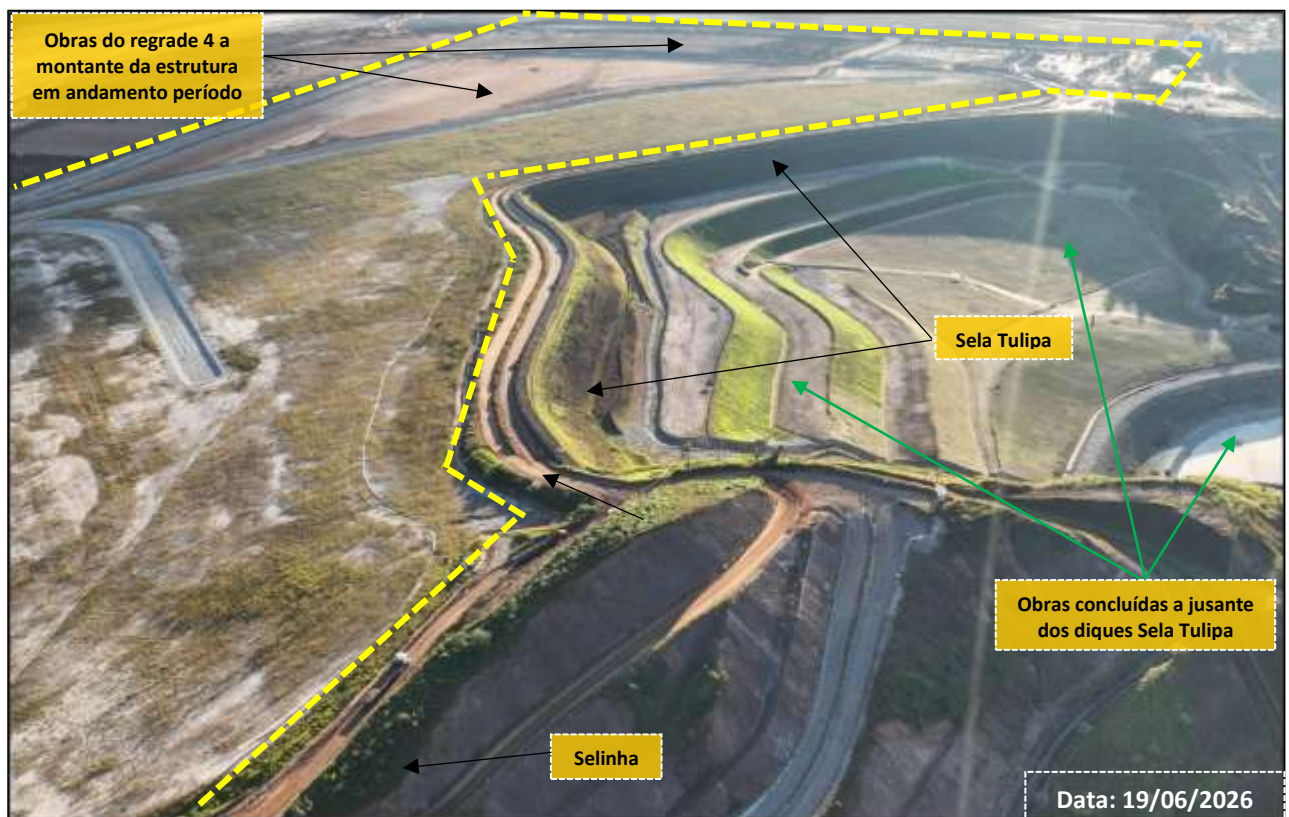
Figura 28: Vista das Obras a Montante (Em Andamento) a Jusante dos Diques Sela Tulipa (Concluídas)

As obras de *regrade 4* (melhorias na reconformação superficial) na região a montante dos diques Sela Tulipa e Selinha foram iniciadas no 1º trimestre de 2026. Os canais superficiais permaneceram inalterados e operacionais ao longo do período. A recomposição da cobertura vegetal será realizada após a conclusão das atividades de terraplenagem com rejeito arenoso. A Figura 28 apresenta as evidências do andamento das obras na área em questão, delimitada em amarelo.

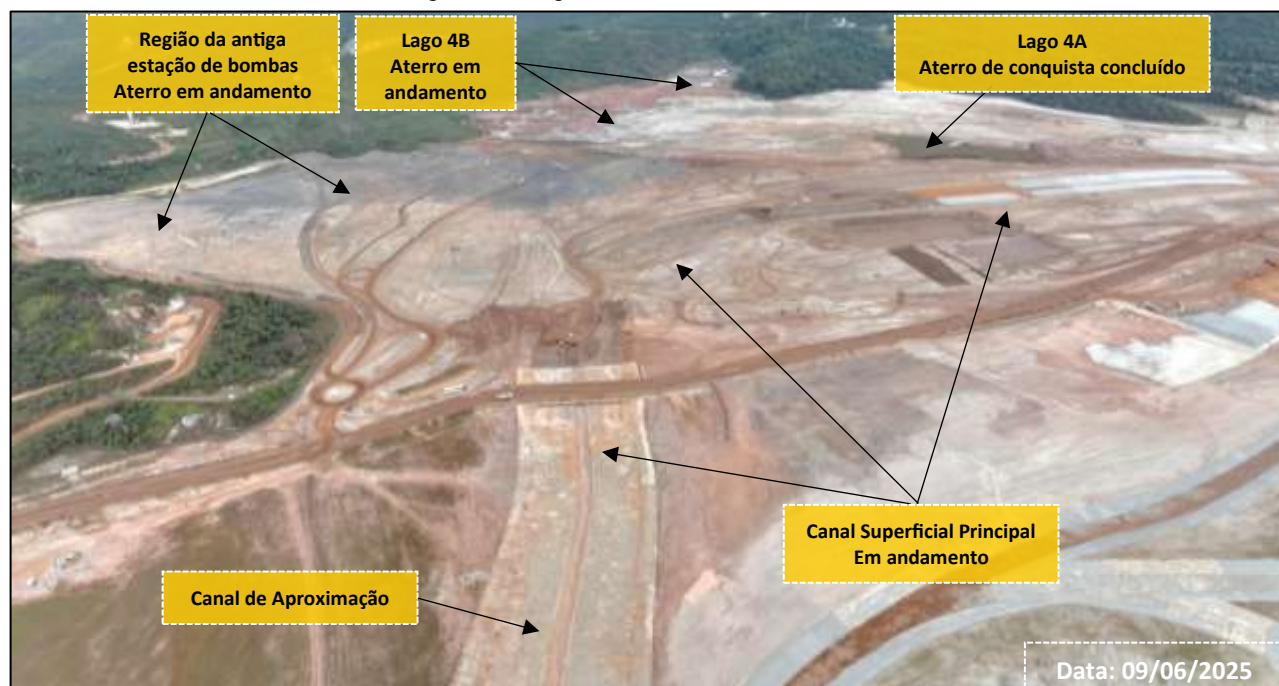
Figura 38: Região da Baía 3 – Junho de 2025

Atualmente não mais existem pontos de acúmulo temporário de água, conforme evidência apresentada na figura 38.

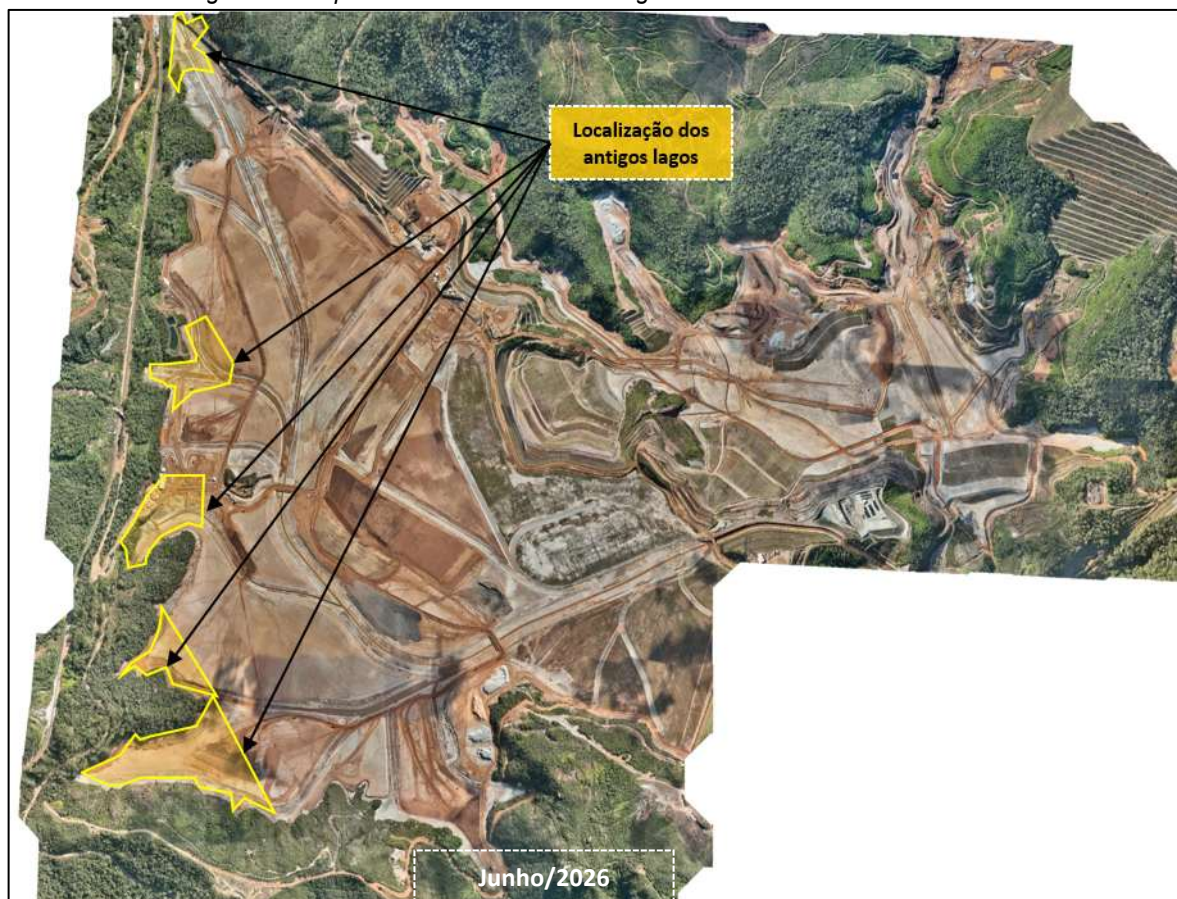
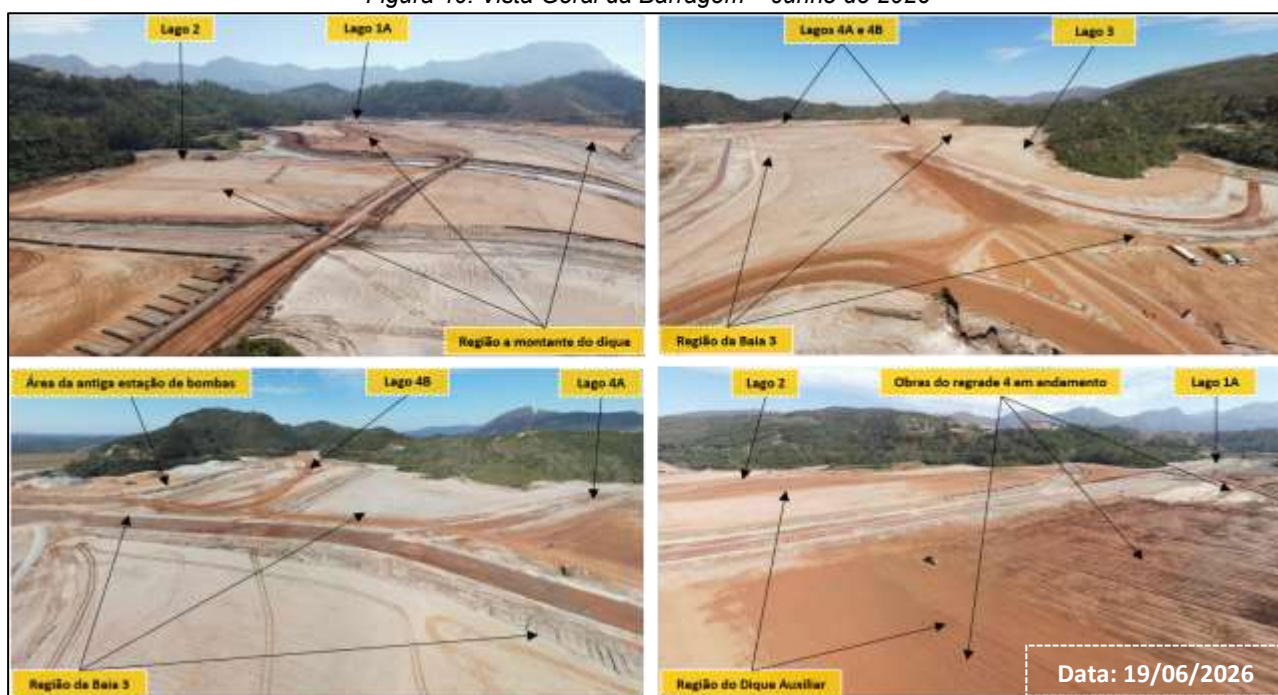
As figuras 39 e 40 identificam precisamente os locais dos antigos lagos (contorno amarelo) e apresentam o status atual da superfície do reservatório no período (sem lagos).

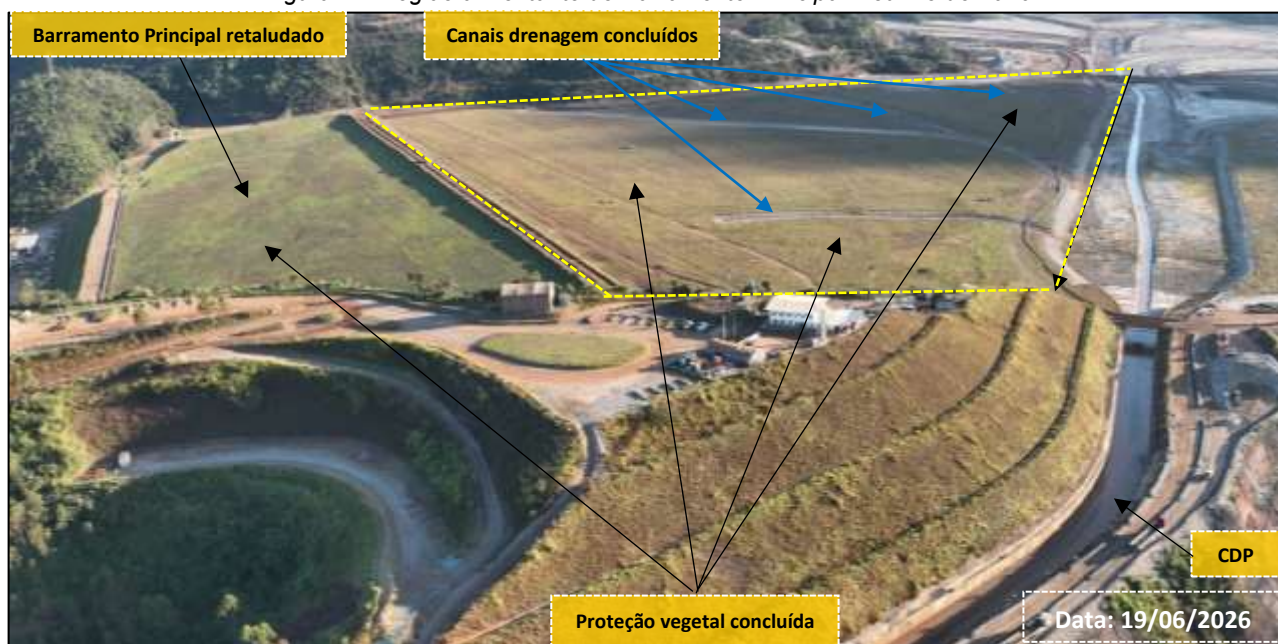
Figura 41: Região a Montante do Barramento Principal – Junho de 2026

- Região a montante do Barramento Principal: Aterros com a conformação final, canais de drenagem superficiais e proteção vegetal concluídos (figura 41).

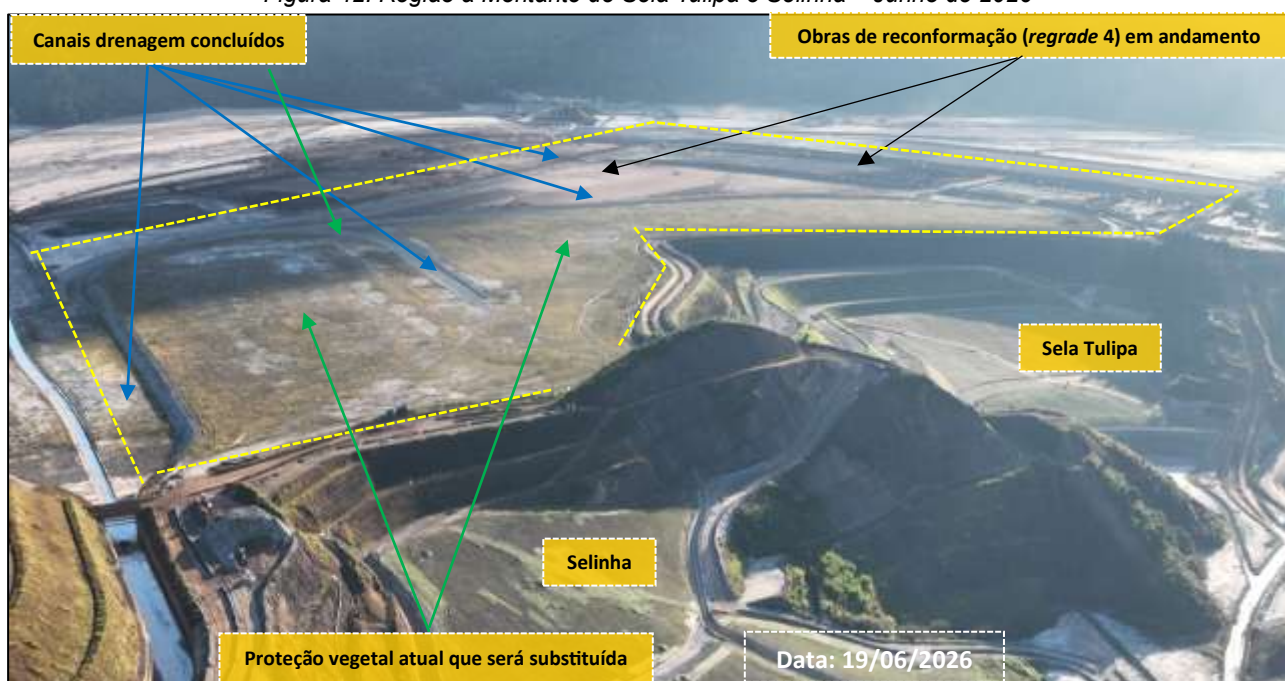
Figura 42: Região a Montante de Sela Tulipa e Selinha – Junho de 2026

- Região a montante dos diques Sela Tulipa e Selinha: Aterros de reconformação (*regrade* 4) com rejeito arenoso em andamento. Canais de drenagem superficiais concluídos. Proteção vegetal atual será substituída (figura 42).

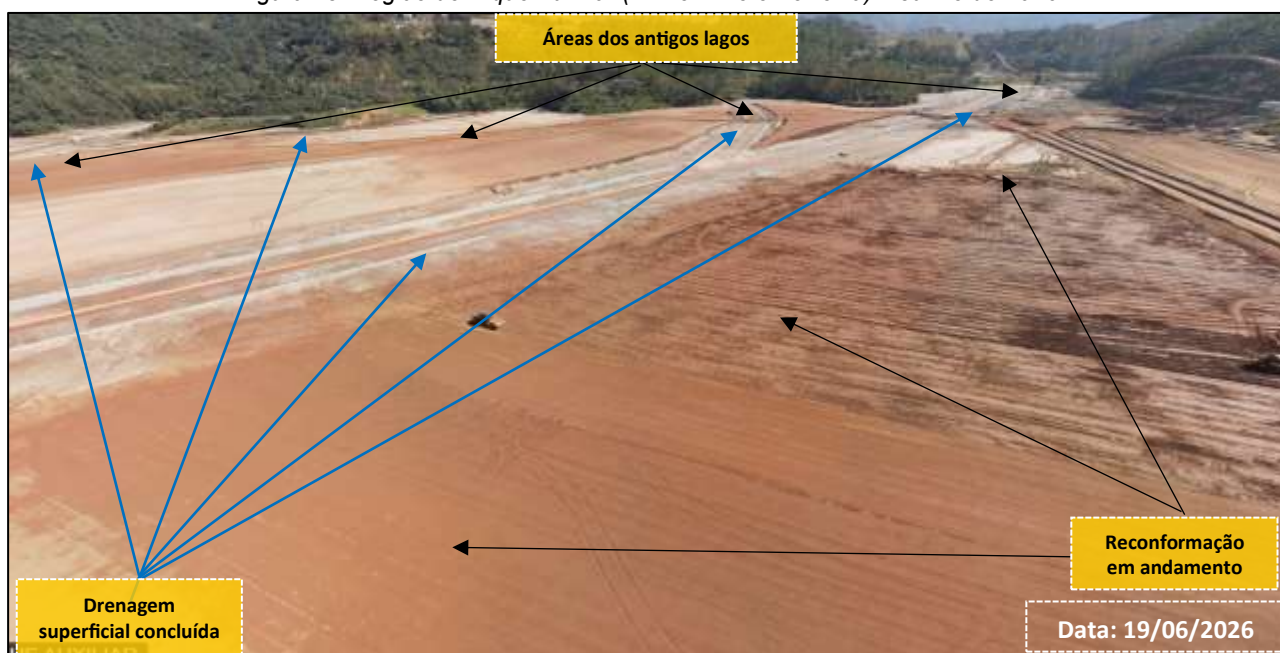
Figura 43: Região do Dique Auxiliar (Pinheirinho e Ferrovia) – Junho de 2026

- Região do Dique Auxiliar (Pinheirinho e Ferrovia): Aterros de conquista e compactados (lagos 1A e 2 eliminados) e canais de drenagem superficiais definitivos concluídos. Atualmente, as obras de melhorias na reconformação da área do Pinheirinho estão em andamento (figura 43).

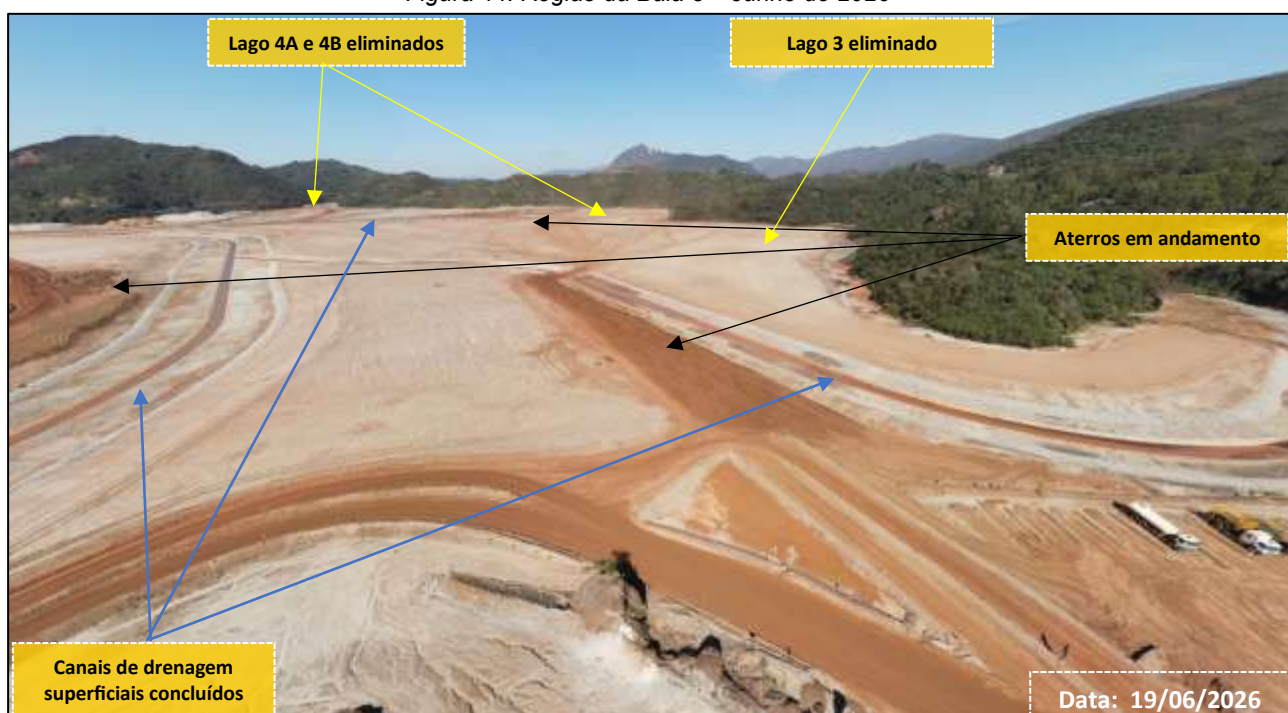
Figura 44: Região da Baía 3 – Junho de 2026

- Região da Baía 3: Implantação dos canais de drenagem superficiais definitivos concluída. Execução dos aterros de melhorias na reconformação em andamento. A figura 44 apresenta evidências do *status* das obras no período.

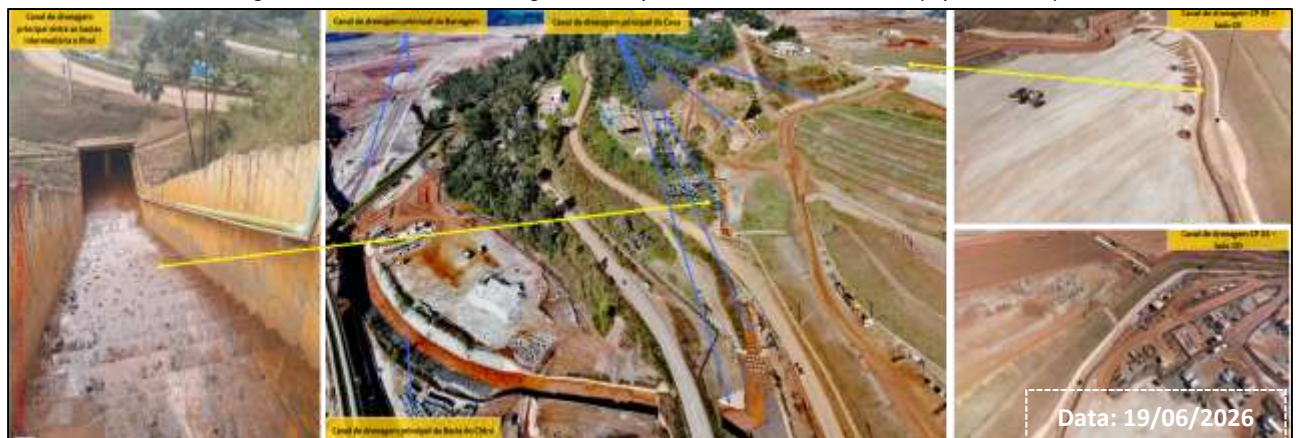
Figura 145: Canal de Drenagem Principal da Cava do Germano (Operacional)

A figura 145 evidencia as boas condições dos sistemas de drenagem superficial implantados na Cava do Germano.

O sistema de drenagem superficial implantado na Cava de Germano apresenta desempenho satisfatório quanto à integridade física e à funcionalidade operacional, demonstrando conformidade com os padrões técnicos e ambientais previstos no projeto. Do ponto de vista ambiental, o sistema foi concebido considerando o aspecto de sustentabilidade, como minimização de impactos ao solo, à vegetação e aos recursos hídricos locais.

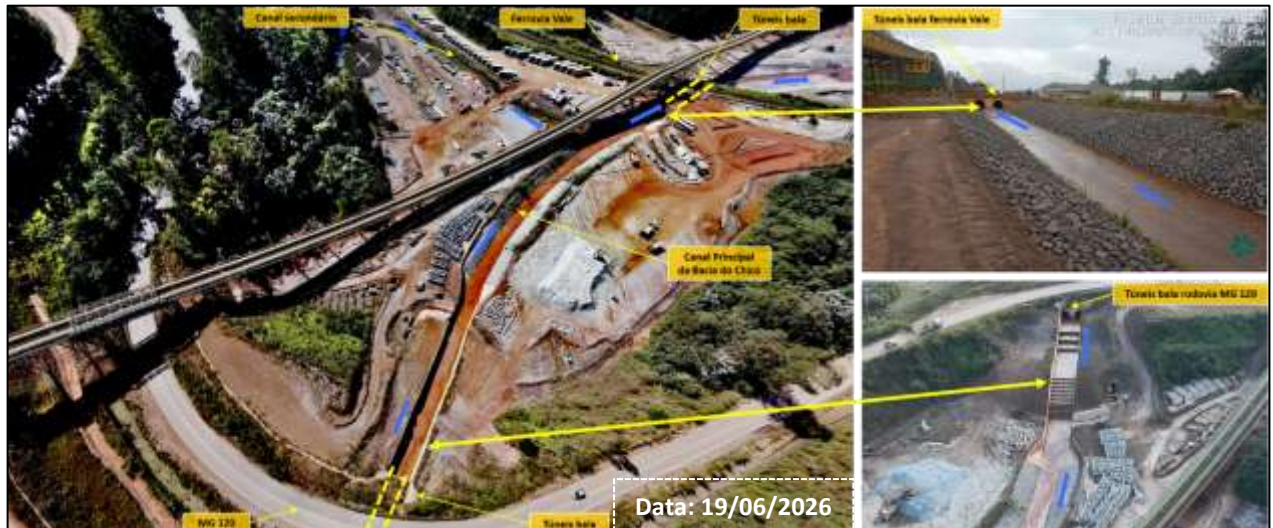
Figura 146: Sistema de Drenagem da Bacia do Chico (Operacional)

A figura 146 evidencia as boas condições do sistema de drenagem superficial definitivo implantado na Bacia do Chico.

O sistema de drenagem superficial da Bacia do Chico apresenta boas condições operacionais, permitindo o escoamento das águas superficiais provenientes das chuvas e do solo.

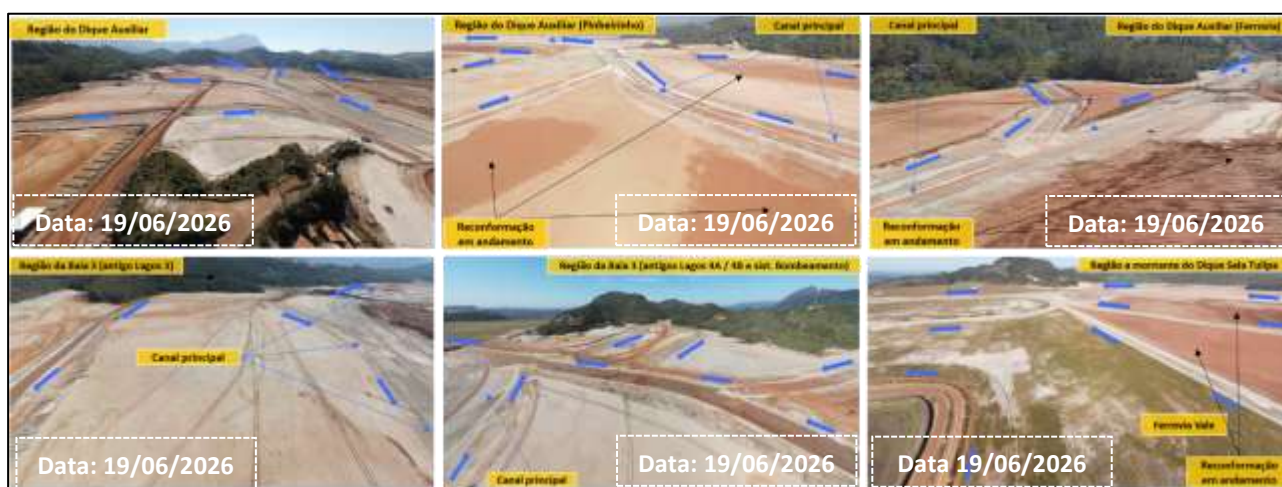
Figura 147: Sistema de Drenagem na Superfície da Barragem (Operacional)

As figuras 147 e 148 evidenciam as boas condições dos sistemas de drenagem superficial, definitivo e provisório, implantados na Barragem do Germano.

Manutenção da proteção vegetal, bem como execução de serviços de limpeza e desassoreamento dos canais de drenagem superficial da Barragem do Germano, em decorrência dos efeitos das chuvas e obras do *regrade* 4.

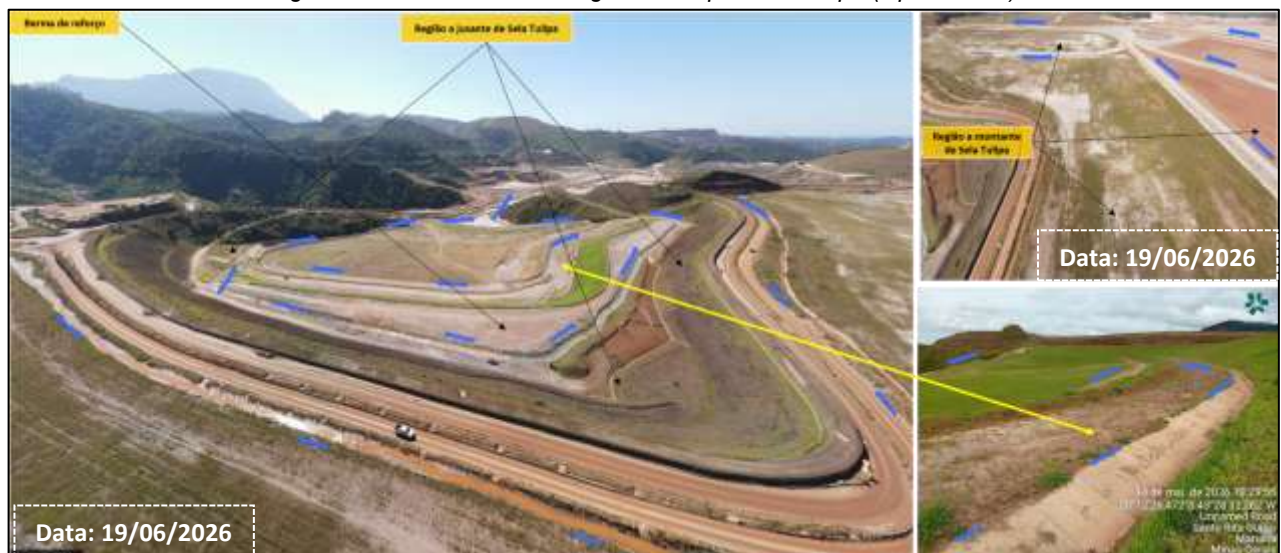
Figura 149: Sistema de Drenagem do Dique Sela Tulipa (Operacional)

A figura 149 apresenta evidências das boas condições do sistema de drenagem superficial definitivo implantado no Dique Sela Tulipa.

O sistema de drenagem superficial implantado em Sela Tulipa apresenta desempenho satisfatório quanto à integridade física e à funcionalidade operacional, demonstrando conformidade com os padrões técnicos e ambientais previstos no projeto. Do ponto de vista ambiental, o sistema foi concebido considerando o aspecto de sustentabilidade, como a minimização de impactos ao solo, à vegetação e aos recursos hídricos locais.

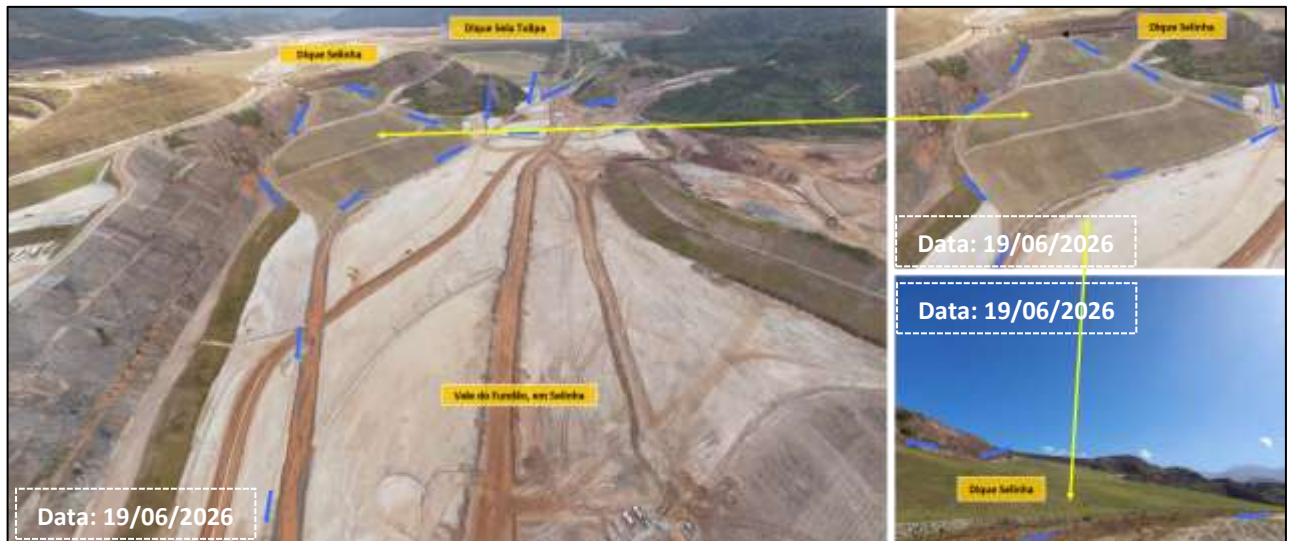
Figura 150: Sistema de Drenagem do Dique Selinha (Operacional)

A figura 150 apresenta evidências das boas condições do sistema de drenagem superficial definitivo implantado no Dique Selinha.

O sistema de drenagem superficial implantado em Selinha apresenta desempenho satisfatório quanto à integridade física e à funcionalidade operacional, demonstrando conformidade com os padrões técnicos e ambientais previstos no projeto. Do ponto de vista ambiental, o sistema foi concebido considerando o aspecto de sustentabilidade, como a minimização de impactos ao solo, à vegetação e aos recursos hídricos locais.

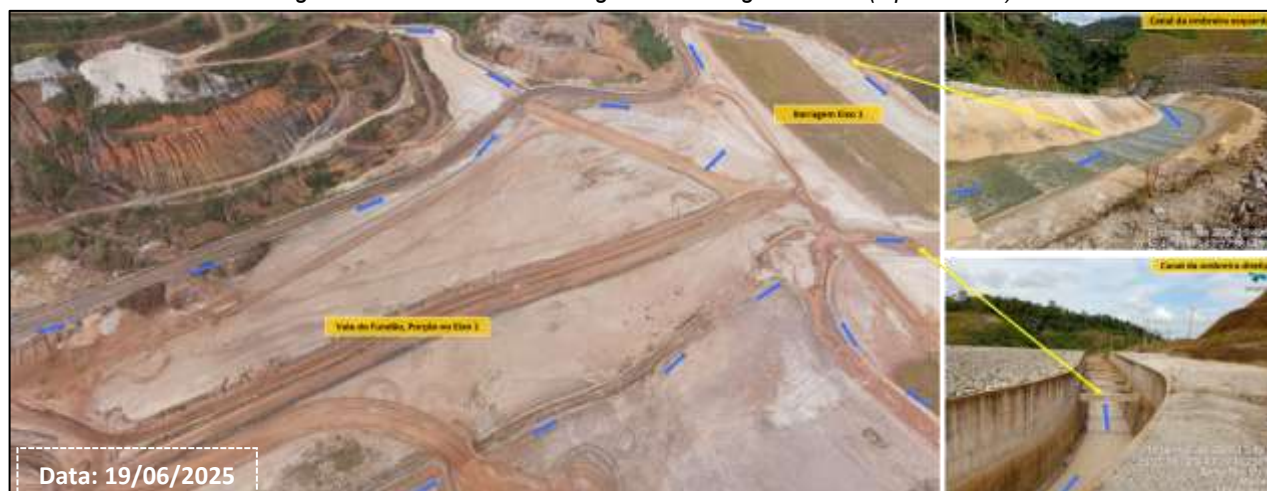
Figura 151: Sistema de Drenagem da Barragem Eixo 1 (Operacional)

A figura 151 apresenta evidências das boas condições do sistema de drenagem superficial definitivo implantado na Barragem Eixo 1.

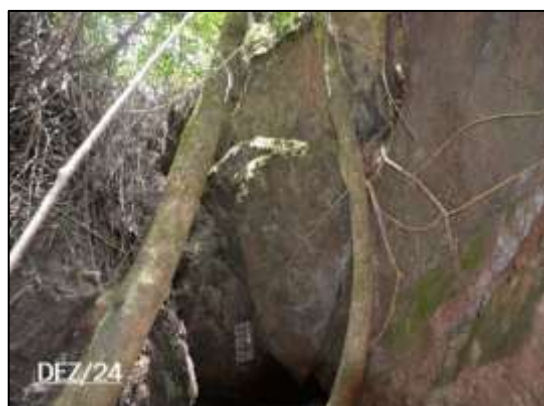
*Figura 155: Monitoramento de Integridade Física – Ponto de Fragilidade P3, Cavidade LOC-0291 (Oitava Campanha)*

A oitava campanha foi realizada entre 26 de novembro e 11 de dezembro de 2024 e os dados coletados estão contemplados no relatório entregue à Samarco em fevereiro de 2025. A figura 155 apresenta o monitoramento da oitava campanha: ponto de fragilidade P3 da cavidade LOC-0291. A fotografia consta no relatório entregue à Samarco em dezembro de 2024.

Em termos gerais, não houve alterações perceptíveis na integridade física. Pontualmente, foram observadas mobilizações de sedimentos clásticos. Tais ocorrências podem estar relacionadas a impactos antrópicos resultantes de atividades de monitoramento, bem como a enxurradas provenientes de águas meteóricas.

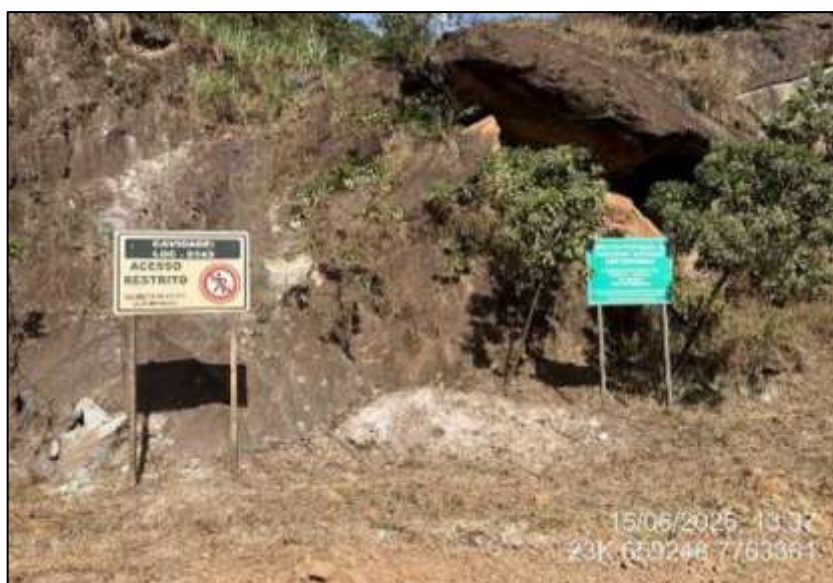
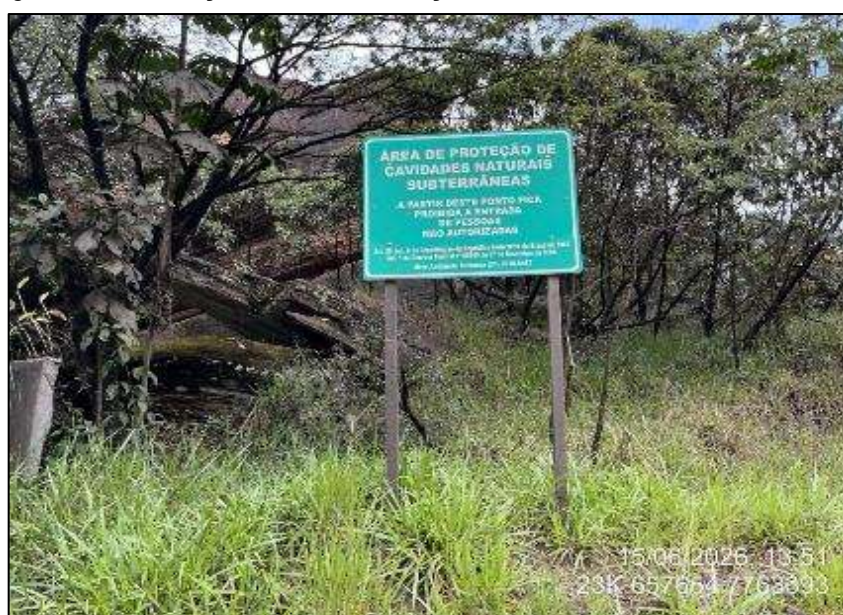
A sinalização de restrição de acesso foi realizada em atendimento à Condicionante 13 do DAIA, apresentada no ofício GMA-G-311/2021. As placas de sinalização têm seu estado de conservação constantemente avaliado, sendo encaminhadas para reparos e manutenções em caso de necessidade. Na avaliação ocorrida no período, não foi identificada a necessidade de reparos nas placas instaladas para atendimento à referida condicionante.

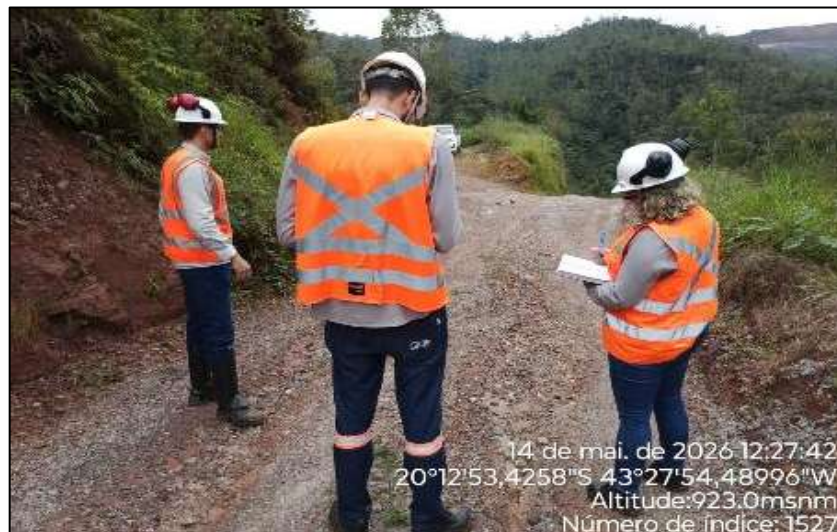
*Figura 167: Avaliação de Campo – Proteção Vegetal (OD da Barragem do Germano)*

A partir das avaliações são realizadas as manutenções eventualmente necessárias, como combate a formigas-cortadeiras, aplicação de adubo de cobertura, intensificação da irrigação e reaplicação da hidrossemeadura em pontos falhos, conforme ilustrado nas figuras 167 e 168.

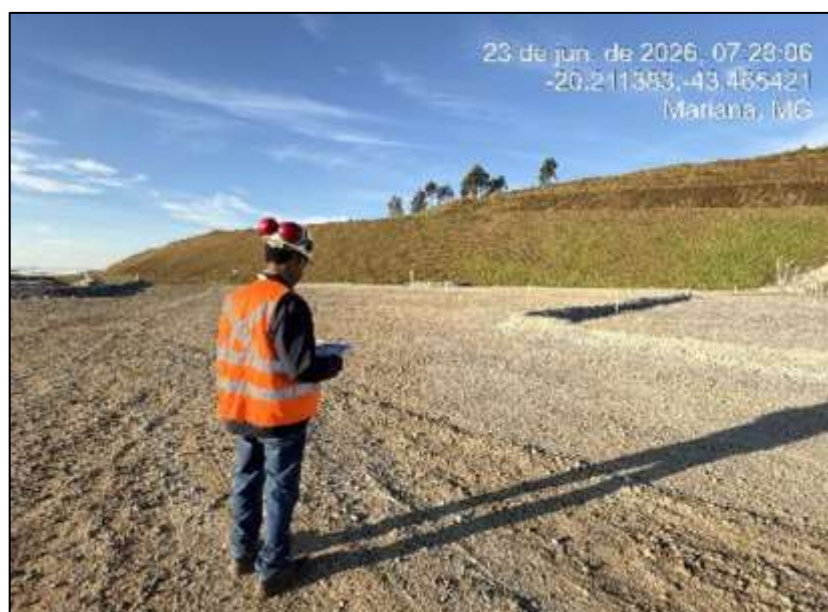
*Figura 168: Avaliação de Campo – Proteção Vegetal (Pátio da Oficina – Barragem do Germano)*

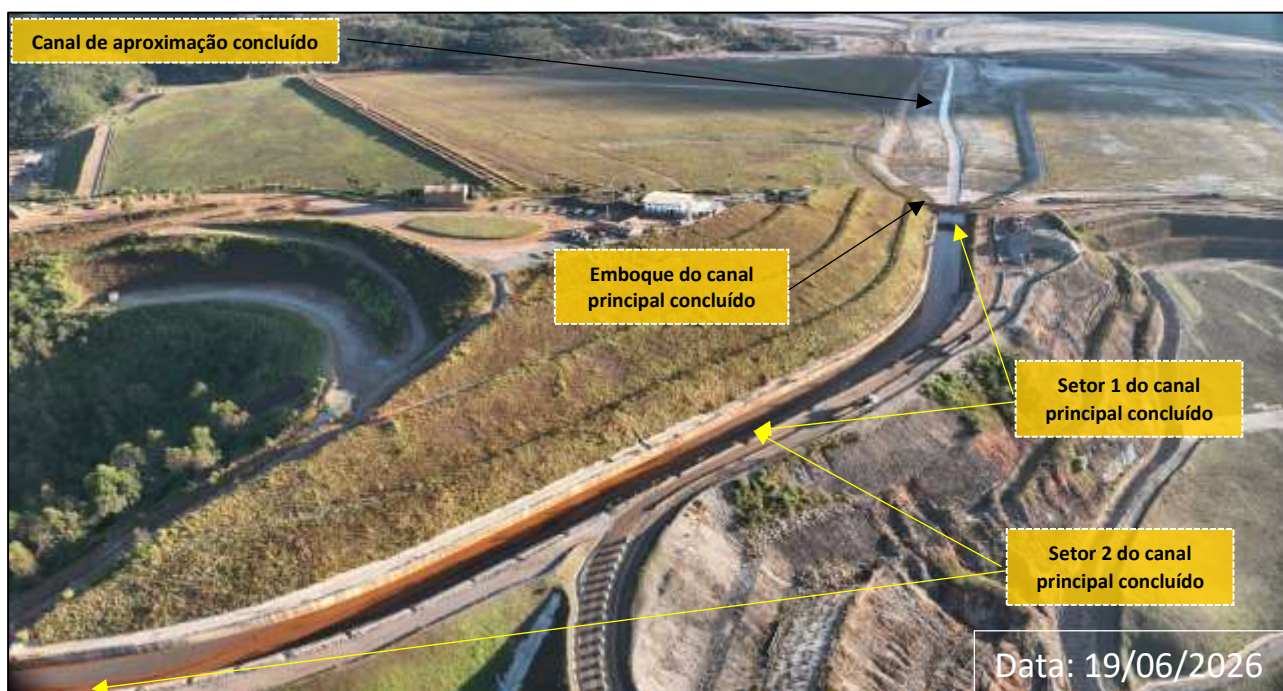
Foto 1: Canal de Aproximação, Emboque e Setores 1 e 2 do CDP Operacionais (Obras Concluídas)

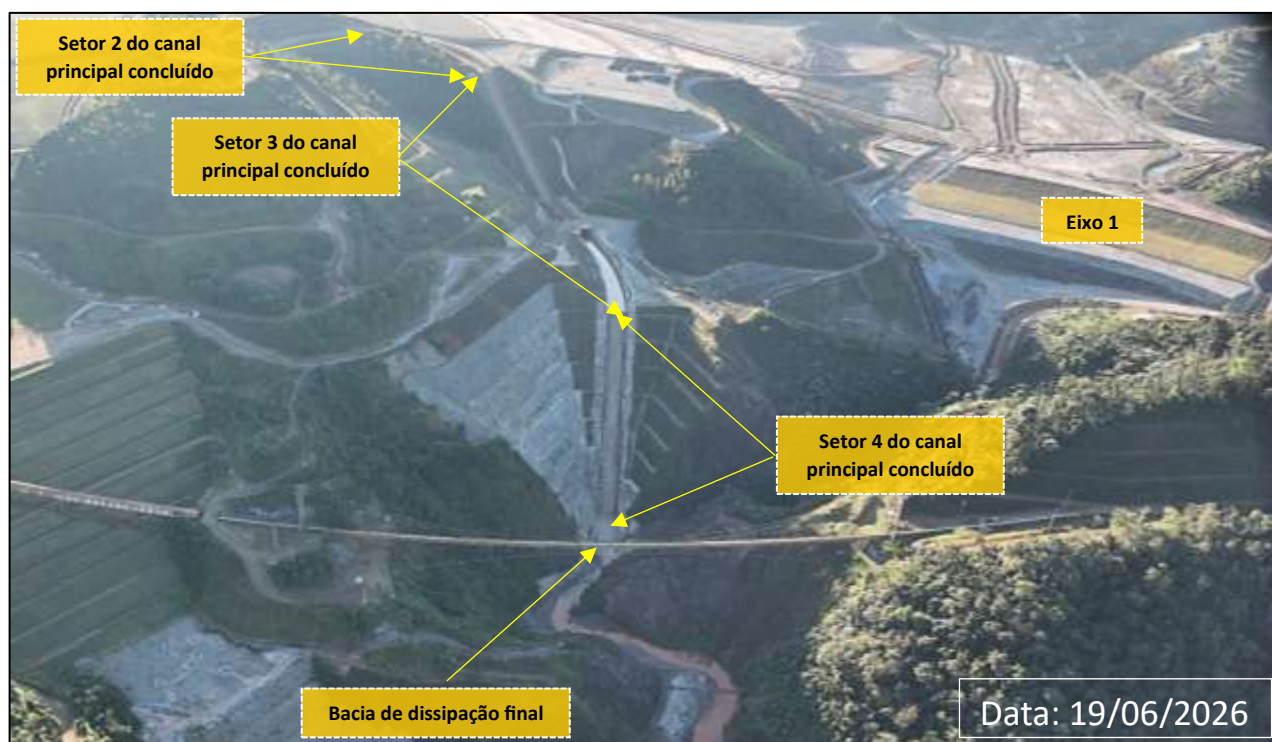
Foto 2: Setores 3, 4 e Bacia Final do CDP Operacionais (Obras Concluídas)

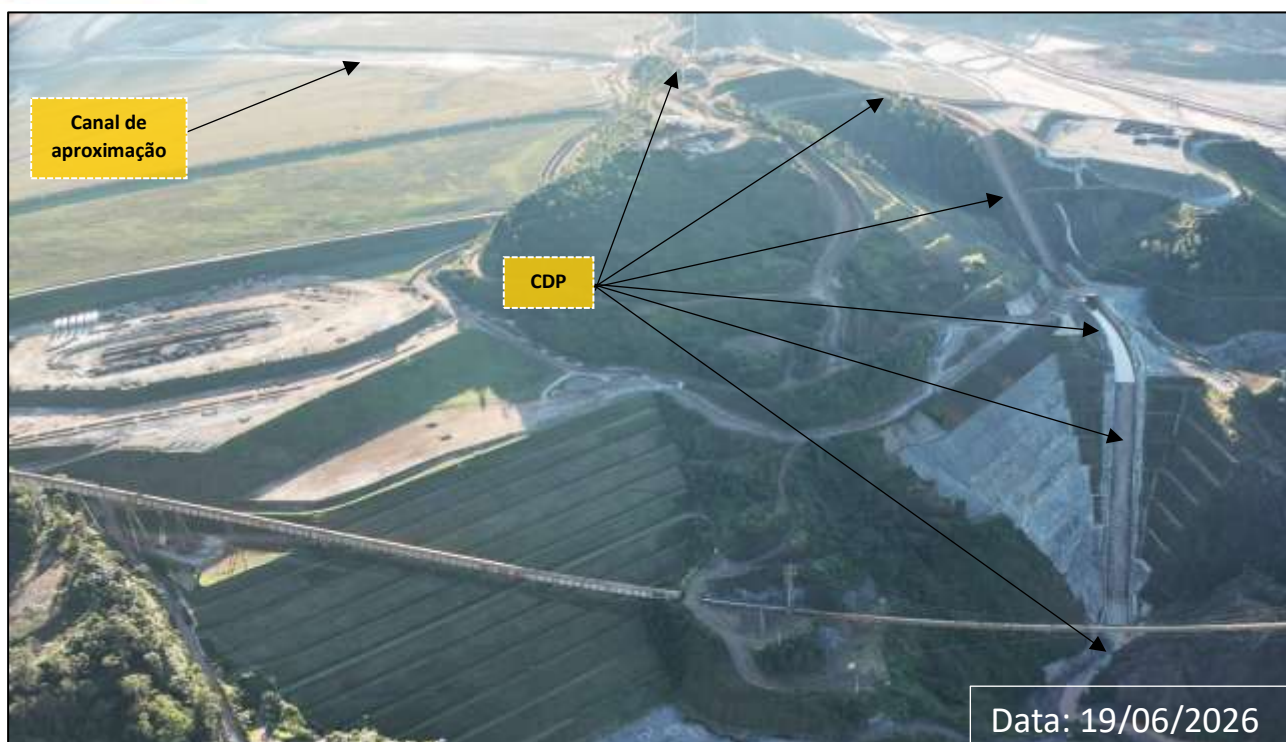
Foto 3: Visão Geral do CDP Operacional (Obras Concluídas)

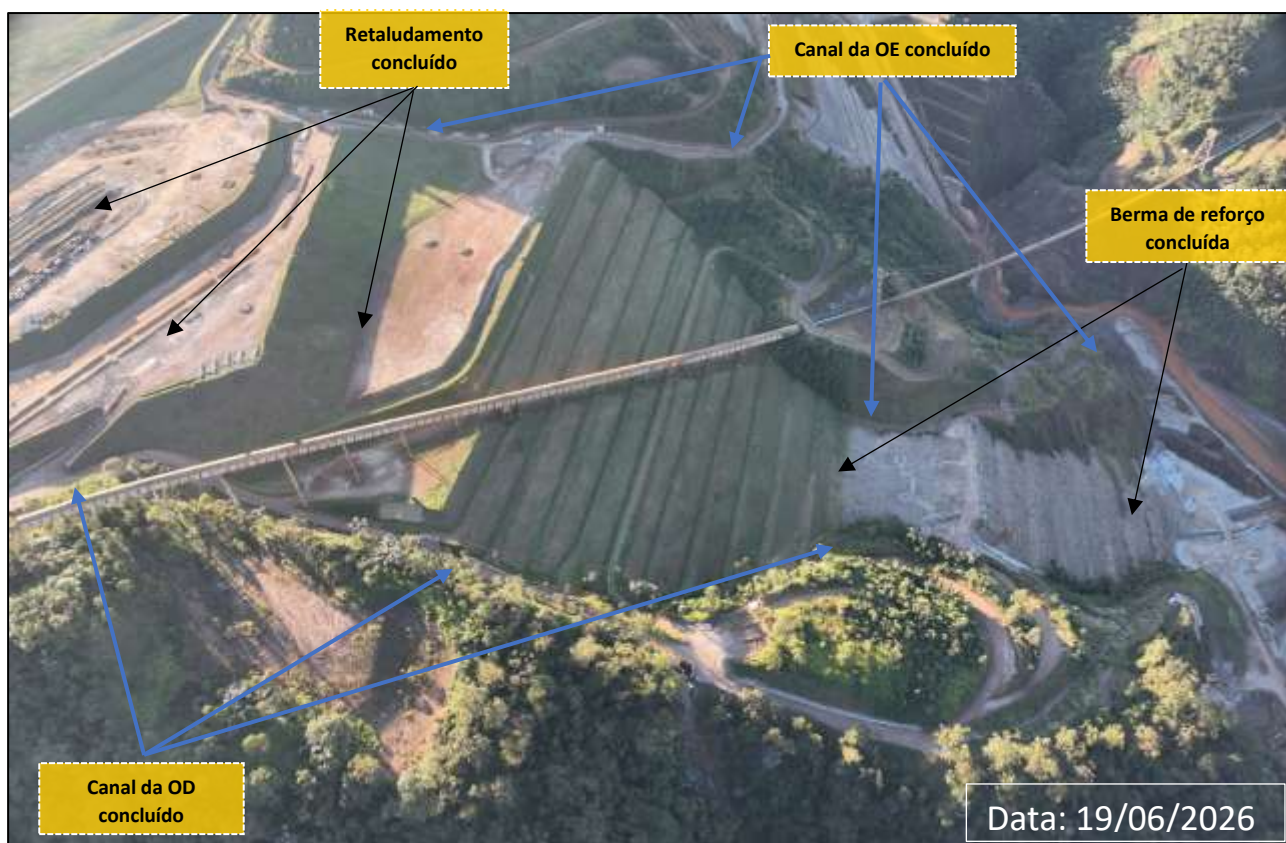
Foto 4: Berma de Reforço do Barramento Principal (Obras Concluídas)

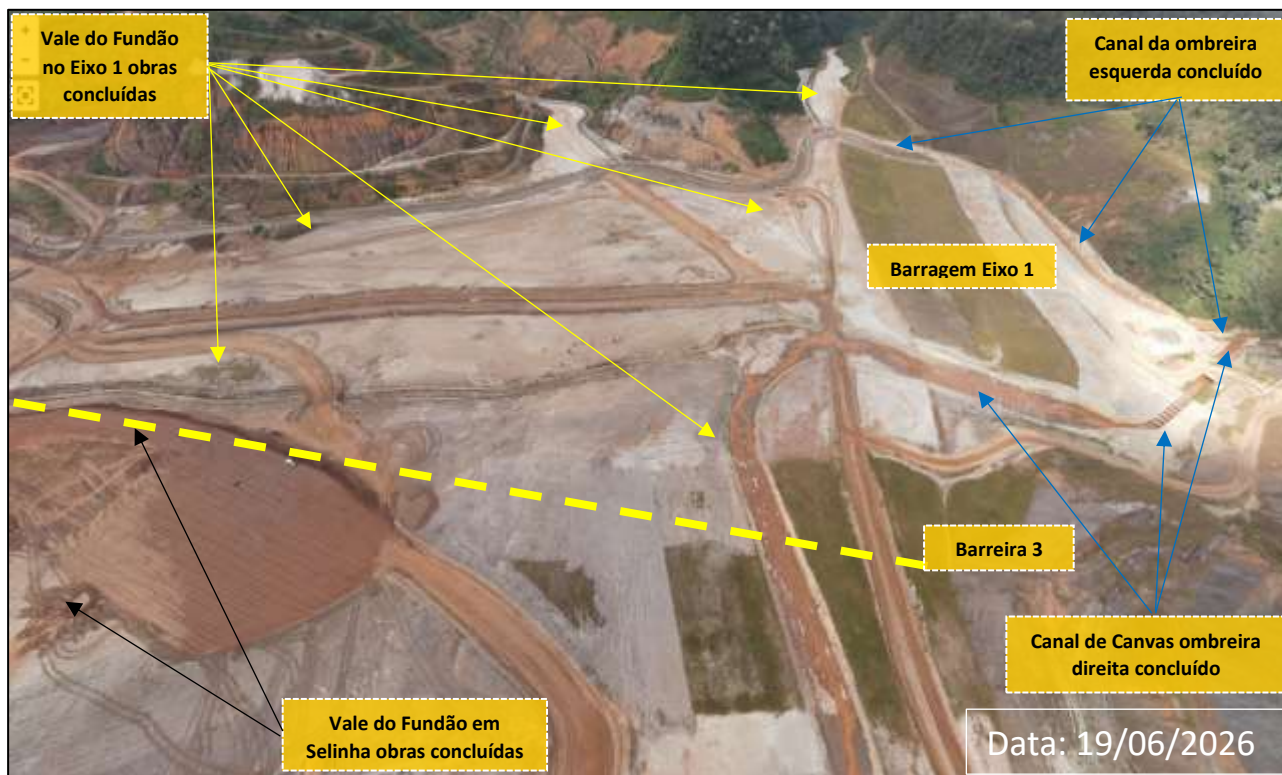
Foto 5: Barragem Eixo 1 (Obras de Preenchimento e Drenagem Superficial Concluídas)
