# PROGRAMA DESCARACTERIZAÇÃO DO GERMANO

## RELATÓRIO DESEMPENHO TRIMESTRAL – Nº 18

### ABRIL/MAIO/JUNHO DE 2026

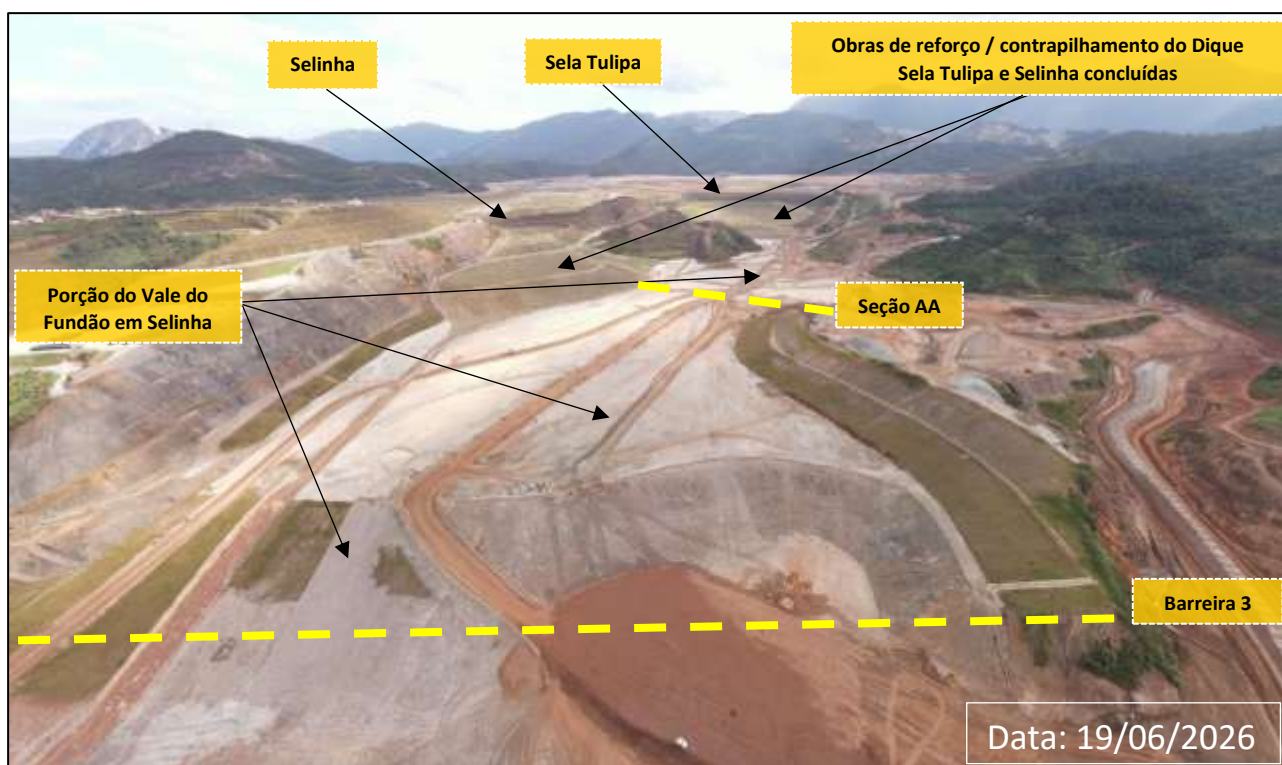
Foto 6: Vale do Fundão a Montante da Barreira 3 e Seção AA (Obras Concluídas)

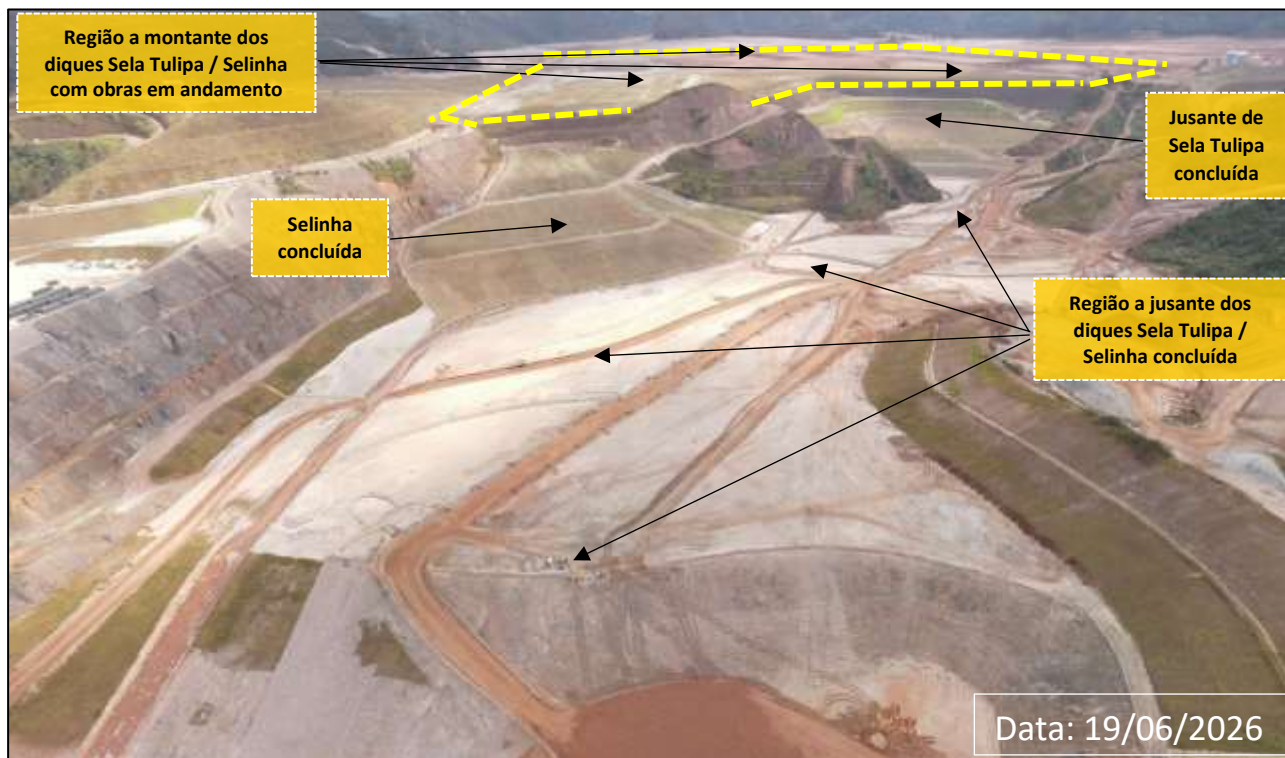
*Foto 7: Vista das regiões a Montante e a Jusante dos Diques Sela Tulipa e Selinha*

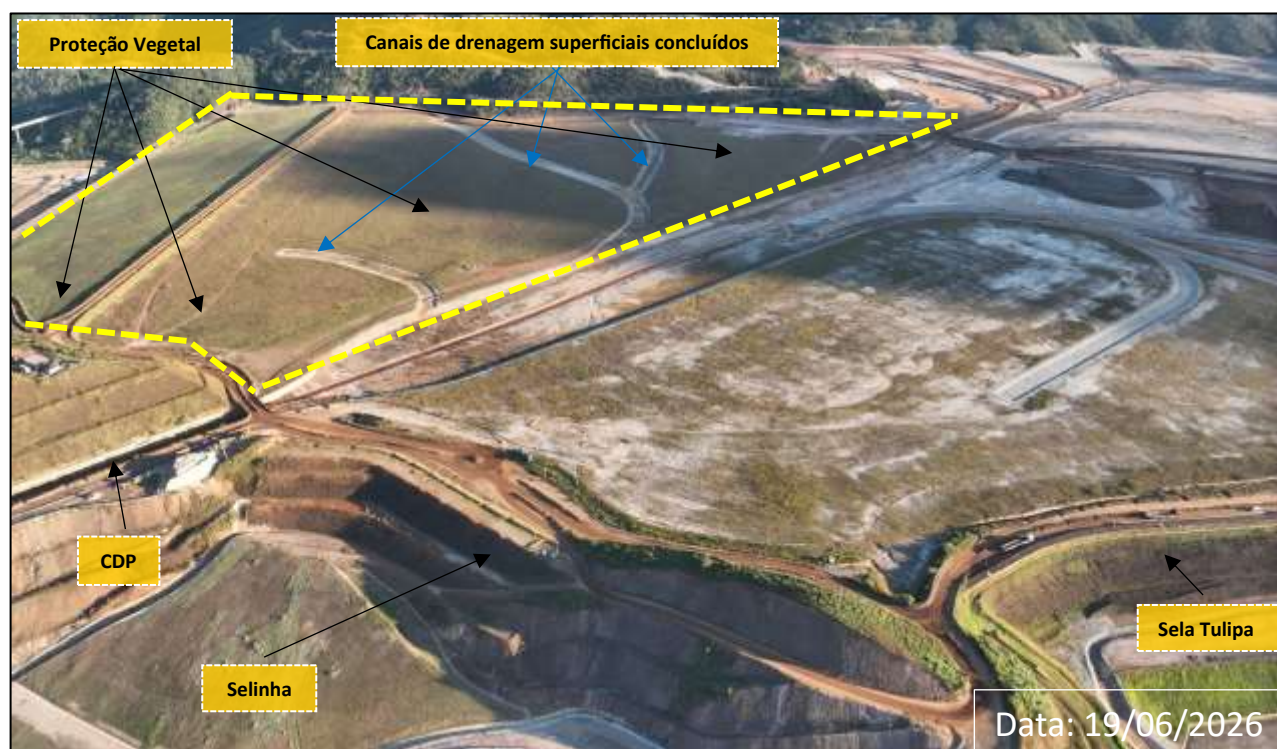
*Foto 8: Canais de Drenagem e Proteção Vegetal Concluídos*

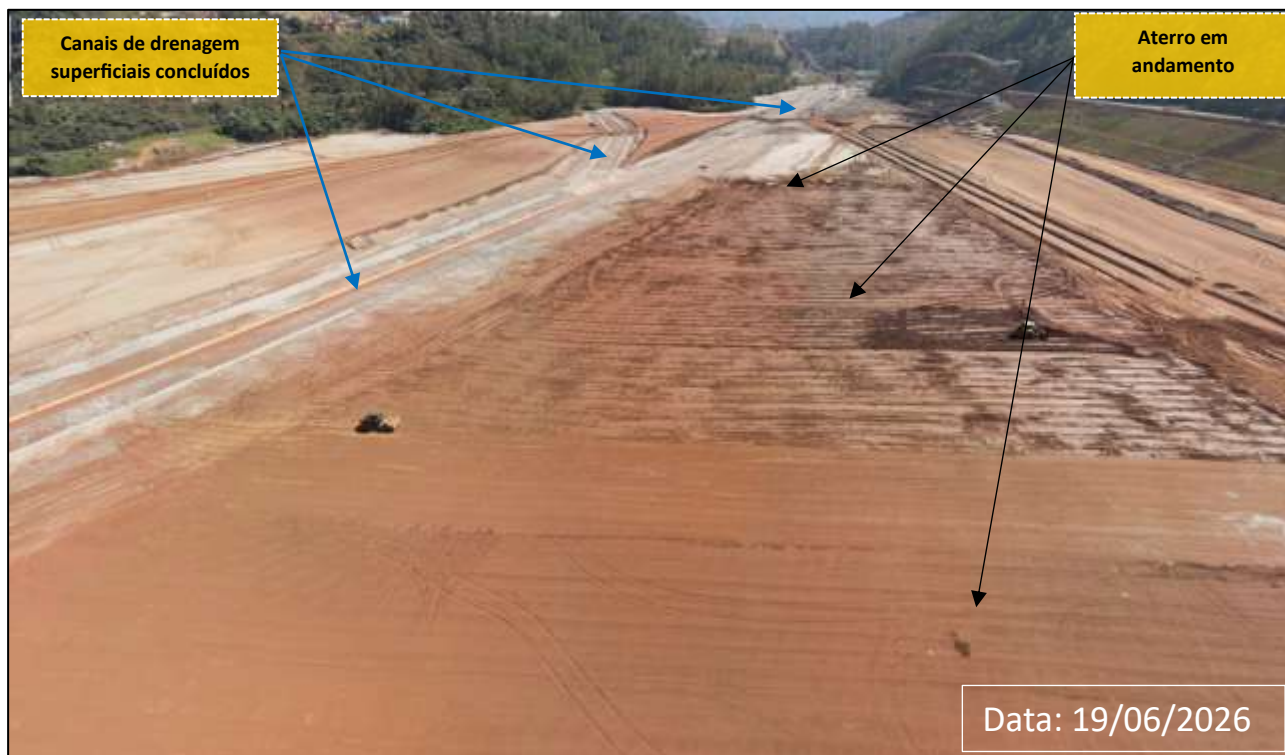
Foto 9: Região do Dique Auxiliar - Pinheirinho (Obras do Regrade 4 em Andamento)

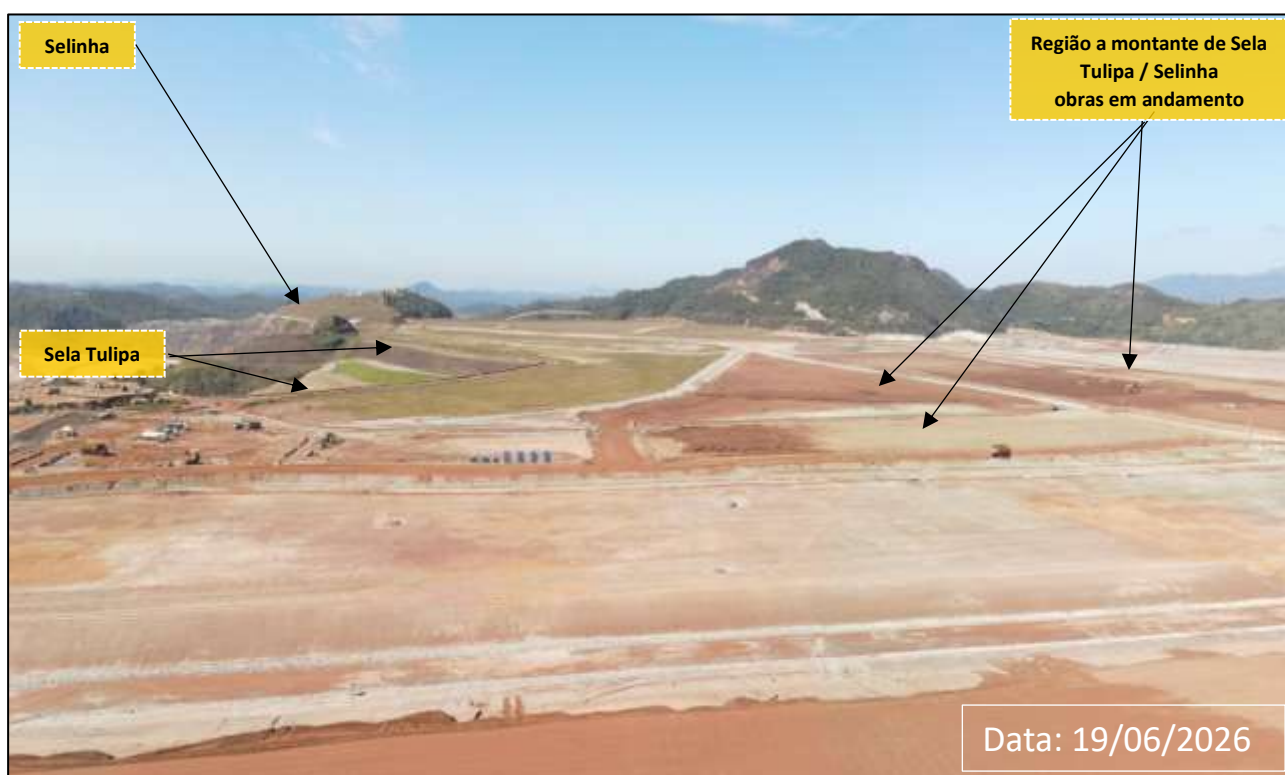
Foto 10: Regiões a Montante dos Diques Sela Tulipa e Selinha (Obras em Andamento)

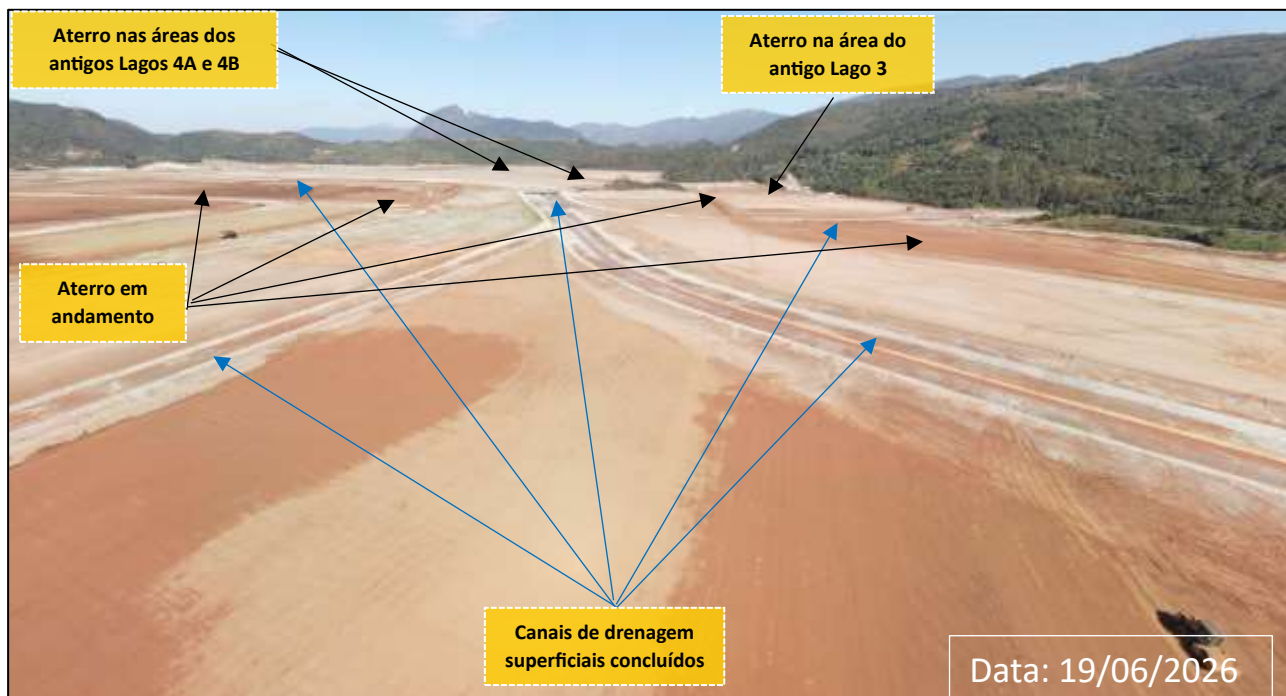
Foto 11: Canais de Drenagem Superficiais (Concluídos) e Aterro de Reconformação (em Andamento)

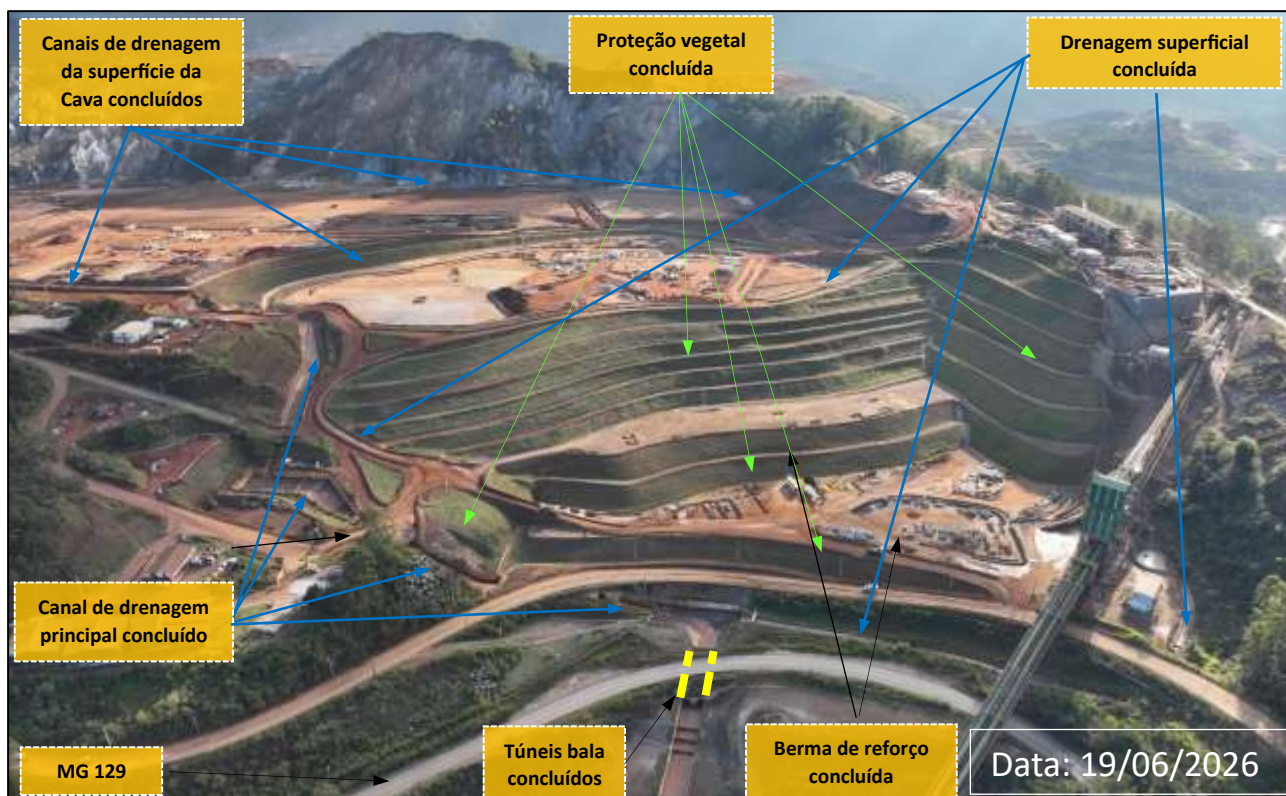
Foto 12: Berma de Reforço, Canal Principal, Drenagens Superficiais e Proteção Vegetal (Obras Concluídas)
