## APÊNDICE B – FICHAS DE EMERGÊNCIA

### Fichas de emergência – NÍVEL DE EMERGÊNCIA 1 – (NE-1)

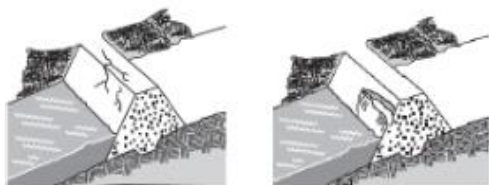
**CROQUIS DA ANOMALIA**
**POSSÍVEIS IMPACTOS ASSOCIADOS**

No caso em que pelo menos uma das seções transversais monitoradas por instrumentos (PZ's, INA's, Inclínômetros, Radar, etc.) instalados em cotas distintas atingirem o nível de atenção, a ser definido pela projetista, para condições drenadas e não drenadas.

1. Diminuição da resistência do maciço.
2. Diminuição do Fator de Segurança.
3. Redução da seção transversal e instabilização do maciço.
4. Evolução para ruptura do barramento, se não tratado adequadamente.

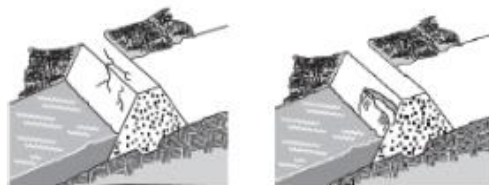
| As ações adotadas no NE-1 não foram efetivas e, portanto, <u>a anomalia não foi extinta ou controlada.</u> | | |
| | <div>1. Instabilidade parcial do maciço.</div> <div>2. Diminuição do fator de segurança.</div> <div>3. Possibilidade de ruptura da barragem.</div> | |
