# **PLANO DE AÇÃO DE EMERGÊNCIA PARA BARRAGEM DE MINERAÇÃO (PAEBM)**

#### **DIQUE B2**

**MARIANA, OUTUBRO DE 2025**

**SEÇÃO I PAEBM DO DIQUE B2**

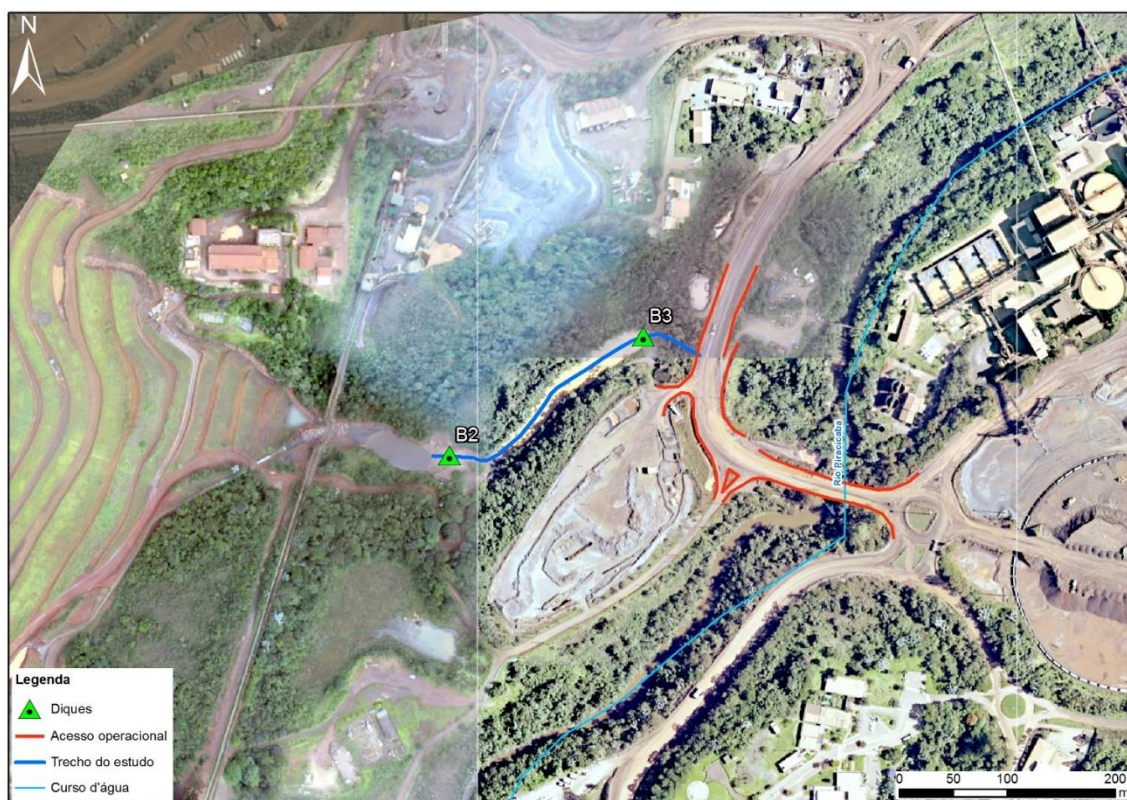
Figura 3.2 – Localização do Dique B2 no município de Mariana.

A Figura 3.2 apresenta a localização do Dique B2. O arranjo geral e a seção típica estão apresentados na Figura 3.3 e na Figura 3.4, respectivamente.

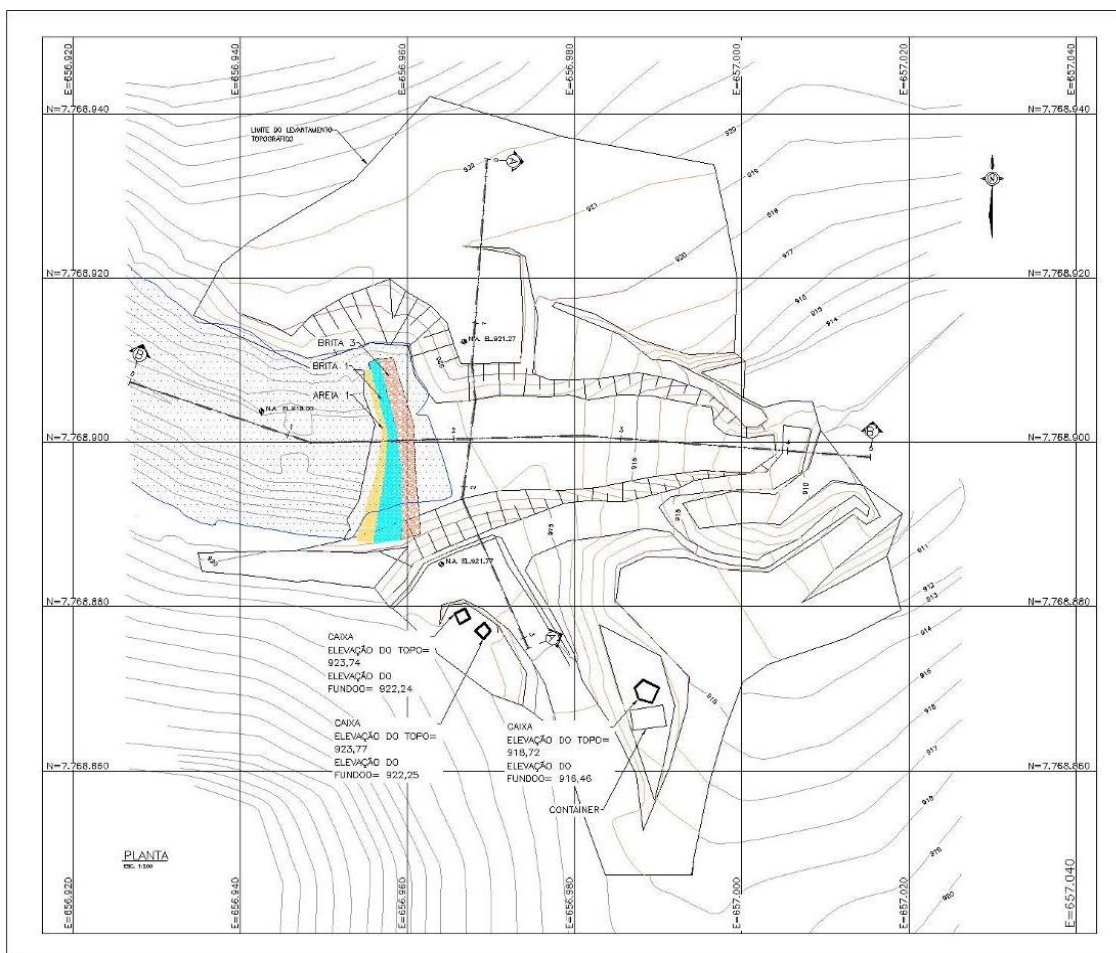
Figura 3.3 – Arranjo geral do Dique B2

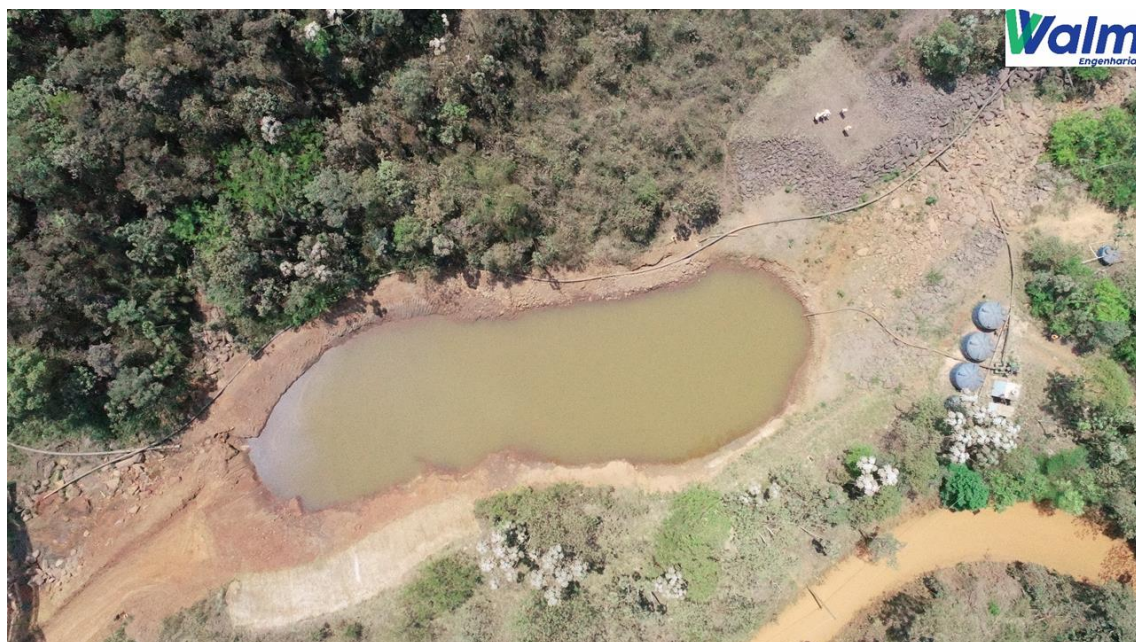
Figura 3.5 – Vista aérea do reservatório do Dique B2 e suas imediações (Fonte: Visita técnica).

A Tabela 3.1 apresenta as principais características do Dique B2. A Figura 3.5, Figura 3.6 e a Figura 3.7 expõem o maciço da estrutura, extravasor e o reservatório respectivamente.

Trata-se de área totalmente descaracterizada de suas condições naturais, com vegetação rasteira (Ver Figura 3.5).

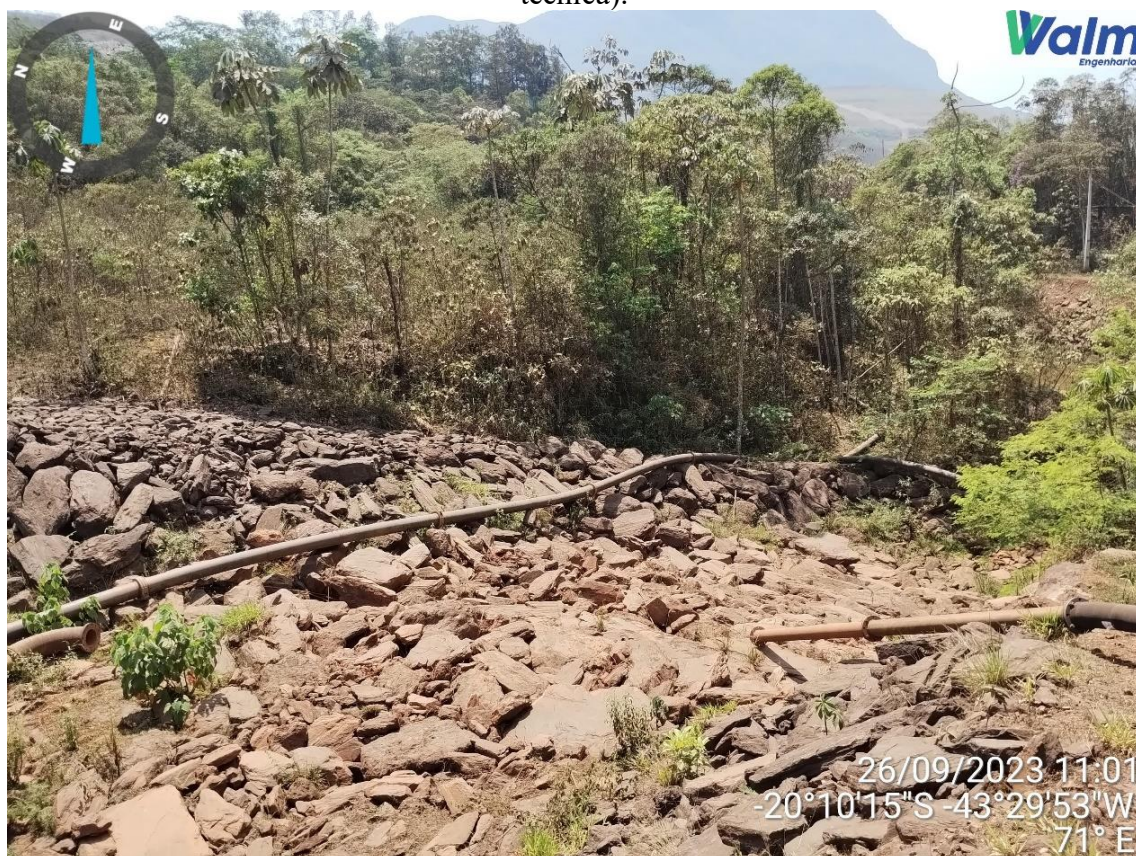
Figura 3.6 – Vista a montante do maciço do Dique B2 (Fonte: Visita técnica).

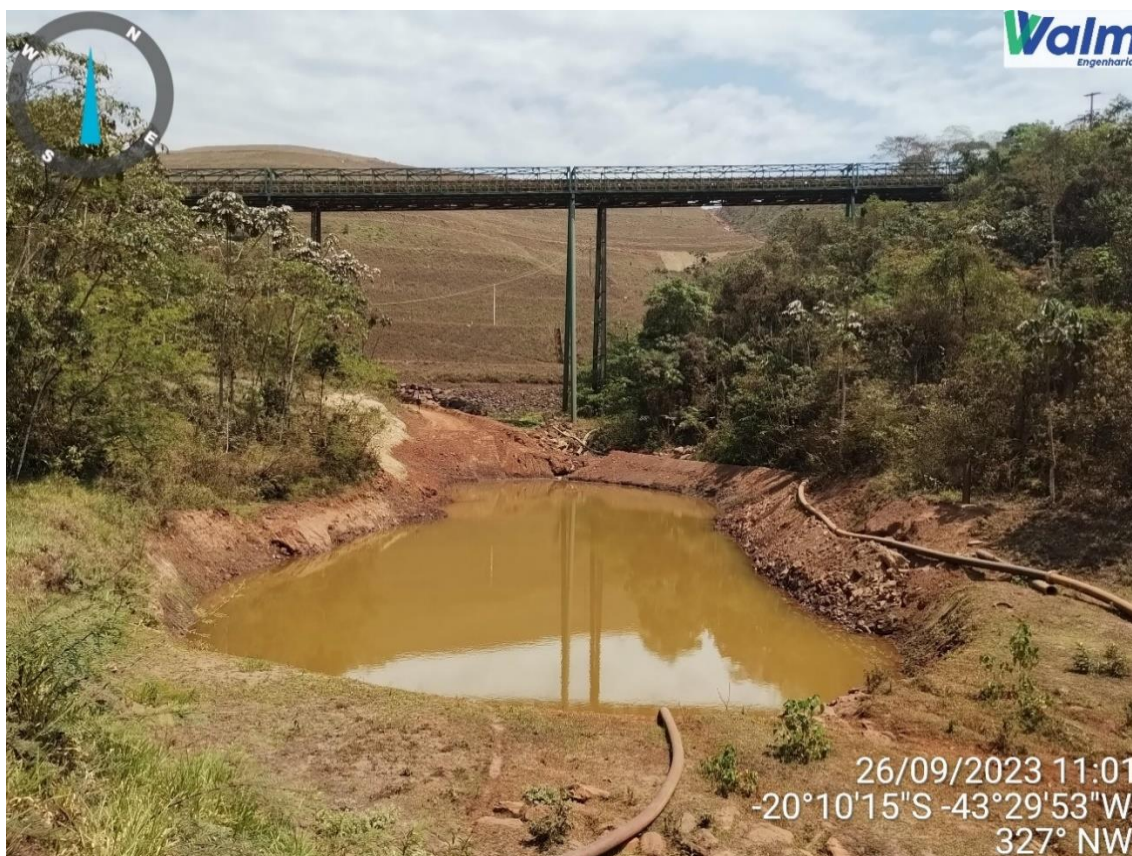
Figura 3.7 – Vista do reservatório do Dique B2 de jusante para montante (Fonte: Visita técnica).

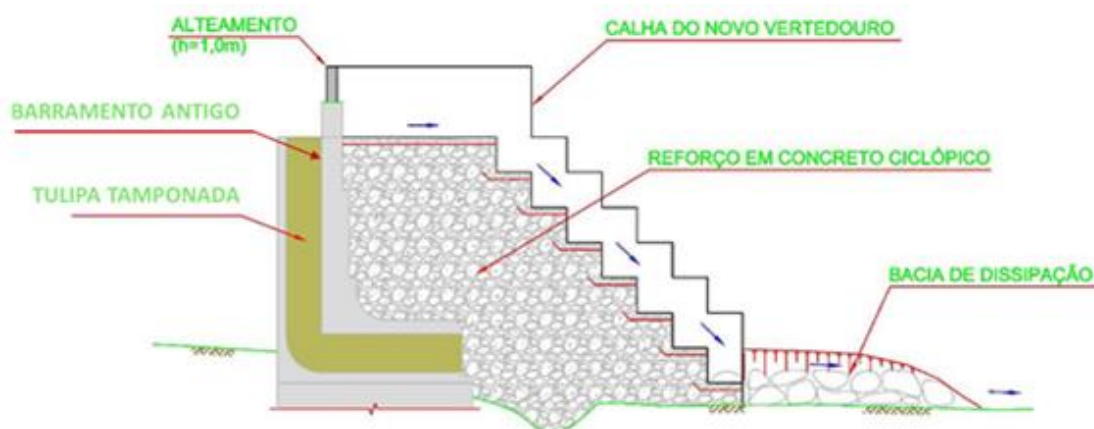
Figura 3.9 – Seção típica do dique B3 (Fonte: RT\_09-1-012\_02-01, 2010 apud G103090-D-1RT002\_R-01).

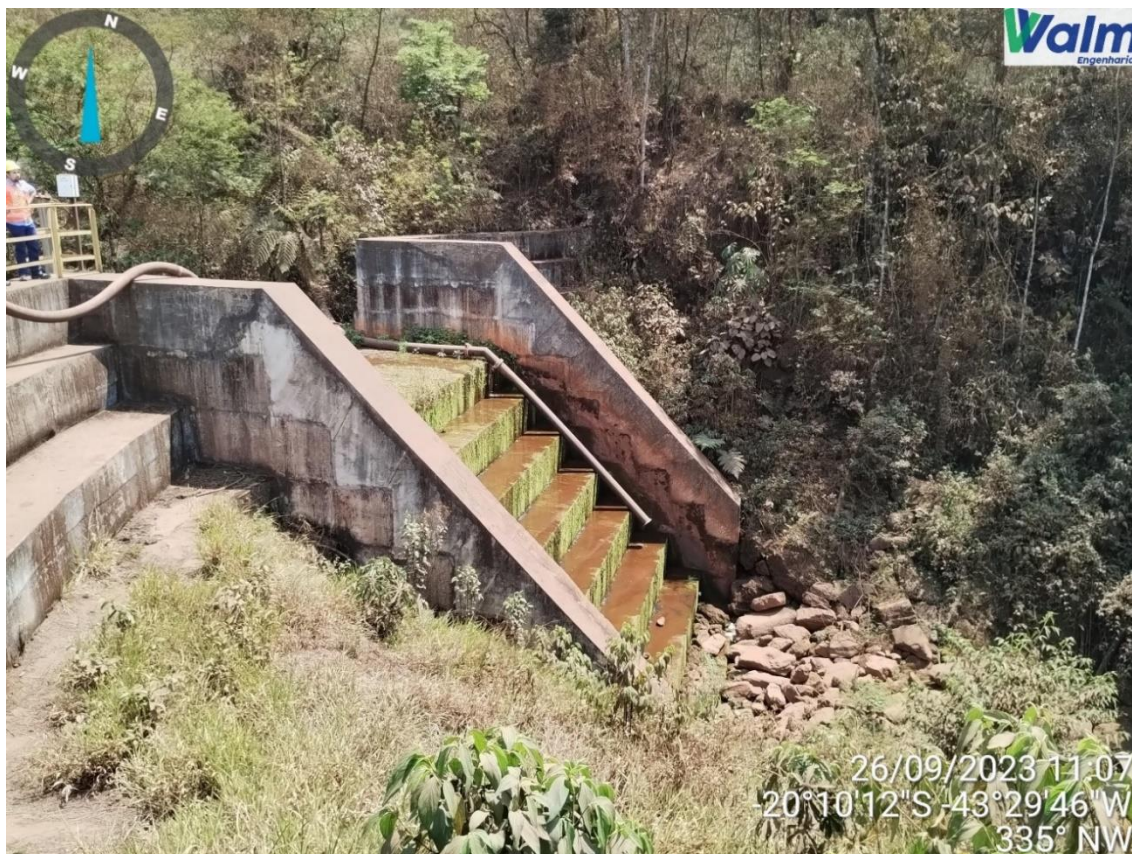
Figura 3.10 – Vista da parede lateral (Fonte: Visita técnica).

A Tabela 3.2 apresenta as principais características do dique B3. A Figura 3.10 e Figura 3.11 apresentam a vista da parede lateral e de jusante respectivamente.

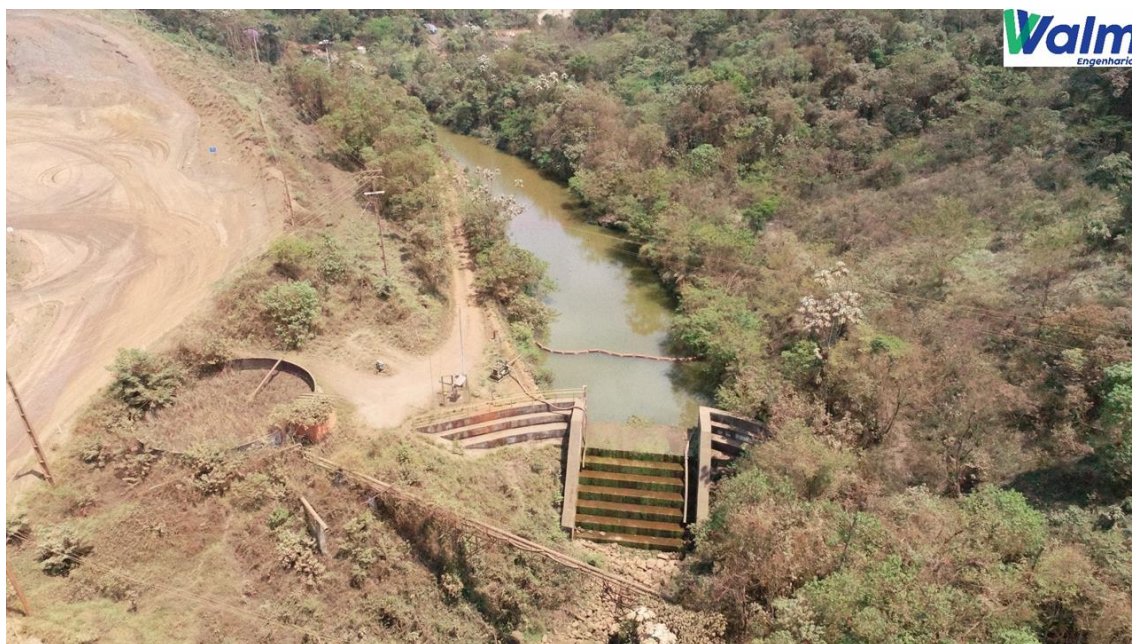
Figura 3.11 – Vista de jusante (Fonte: Visita técnica).

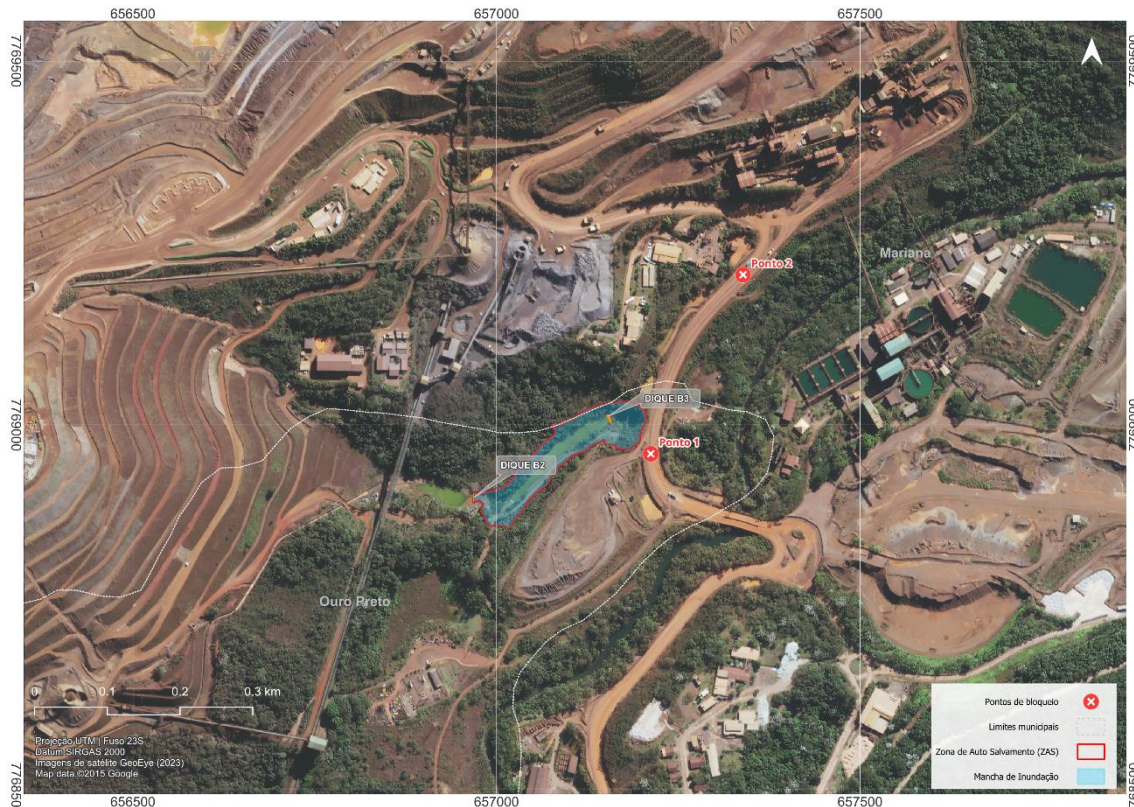
Figura 11.1 - Pontos de bloqueio de acesso.

Para o caso de ruptura do Dique B2, a mancha de inundação decorrente do evento atinge vias de acesso. As rotas identificadas como desvio no caso de uma interdição da MG-129 e os pontos de bloqueio, estão descritos na Tabela 11.1e Figura 11.1, abaixo.

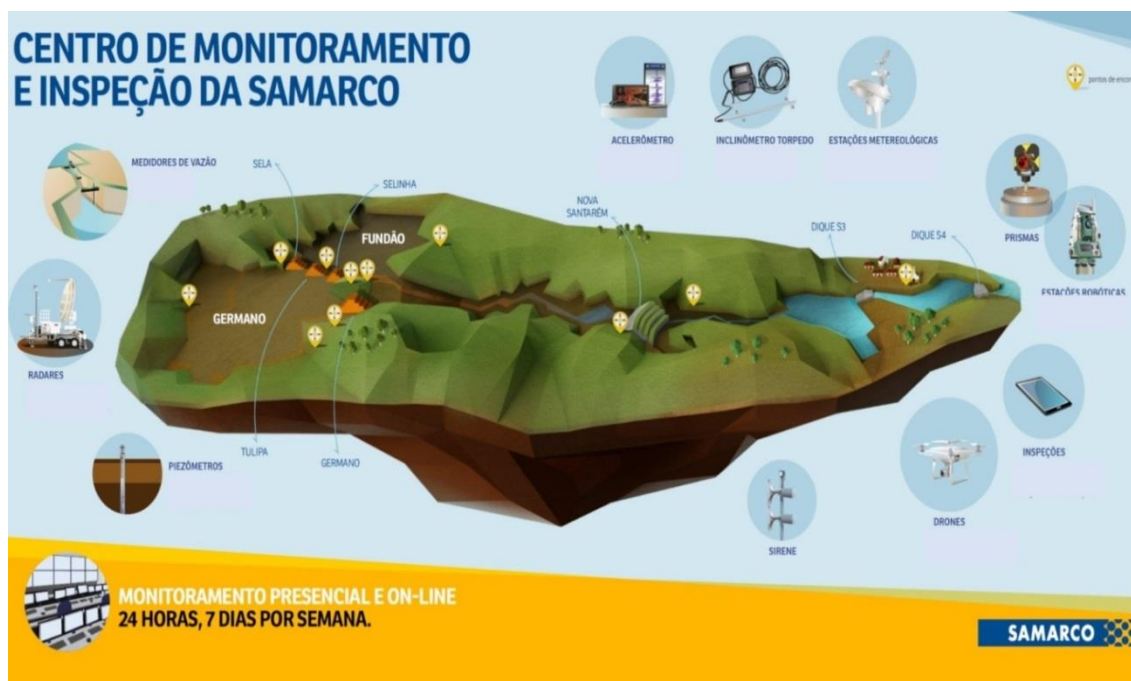
Figura 15.2 – Tecnologias utilizadas para o monitoramento das estruturas geotécnicas.

extensa de diferentes tipos de instrumento de monitoramento geotécnico. A Figura 15.2 apresenta os métodos que são utilizados no CMI para o acompanhamento das estruturas.

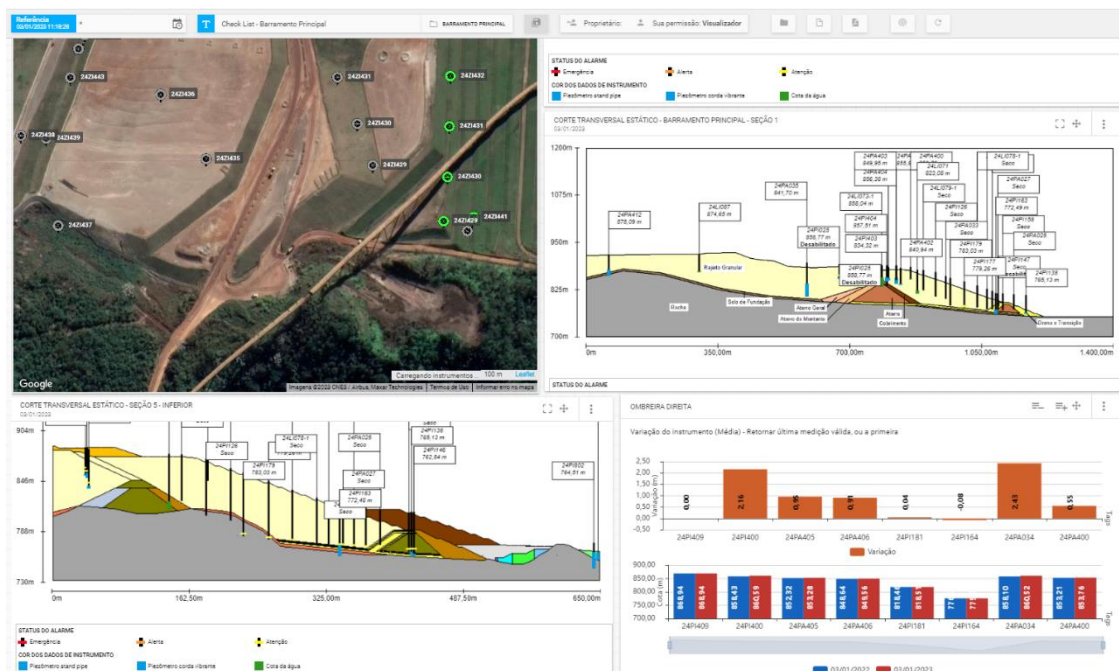
Figura 15.6 – Exemplo de *template*.

Os dados do monitoramento tanto manuais quanto automatizados que são integrados no *software* SHMS são acompanhados em tempo real pela equipe da sala de controle. Para isso, foram criados para cada grupo e tipo de instrumento, alarmes operacionais e de níveis de controle. Além disso, foram criados *templates* para cada estrutura (Figura 15.6), para avaliação rápida e individualizada da condição de cada uma. Através da análise dos *templates* e das notificações geradas pelo sistema é possível avaliar problemas como falta de coleta de dados, problemas de alimentação, atingimento de um nível de controle ou variações em leituras consecutivas acima do esperado.
