# **PLANO DE AÇÃO DE EMERGÊNCIA PARA BARRAGEM DE MINERAÇÃO (PAEBM)**

#### **DIQUE B3**

PLANO DE AÇÃO DE EMERGÊNCIA PARA BARRAGEM DE MINERAÇÃO  
(PAEBM)

| | | | Nº PROJETISTA I:<br><br><b>G103093-G-1RT010</b> | | Rev.:<br><br><b>01</b> | Página:<br><br><b>02</b> |

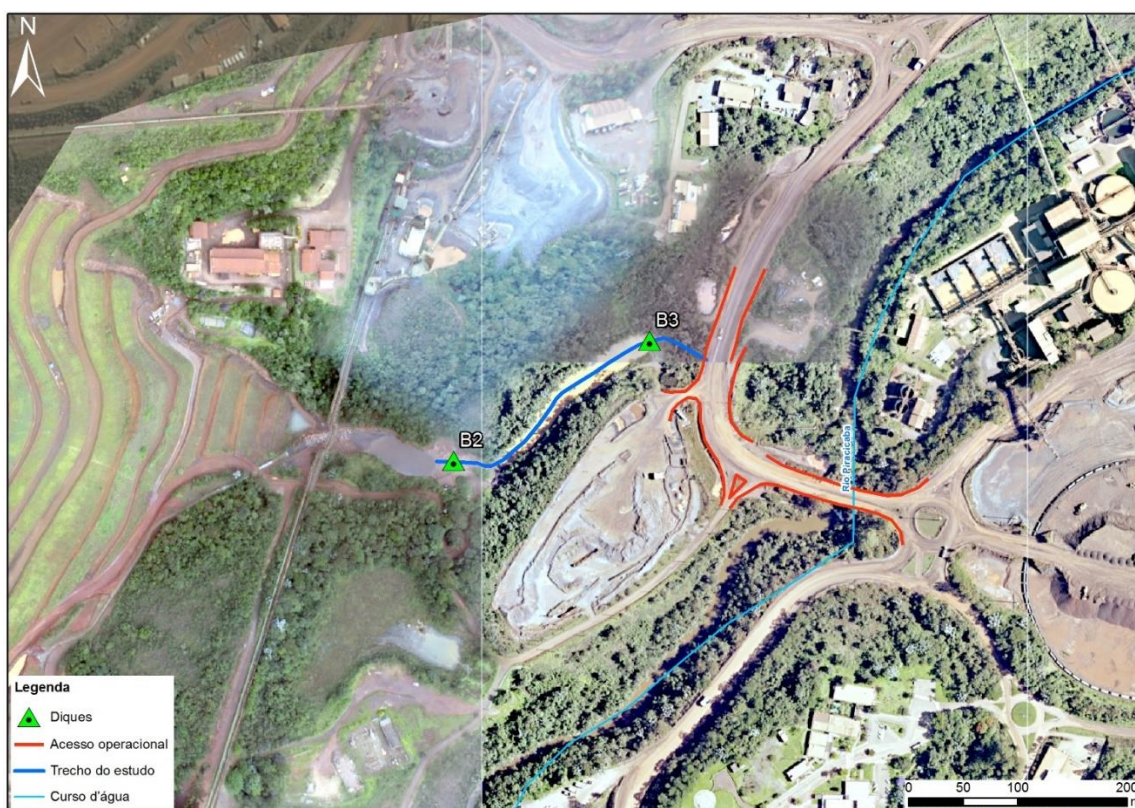
Figura 3.2 – Localização do Dique B3 no município de Mariana.

A Figura 3.2 apresenta a localização do Dique B3. O arranjo geral e a seção típica estão apresentados na Figura 3.3 e na Figura 3.5, respectivamente.

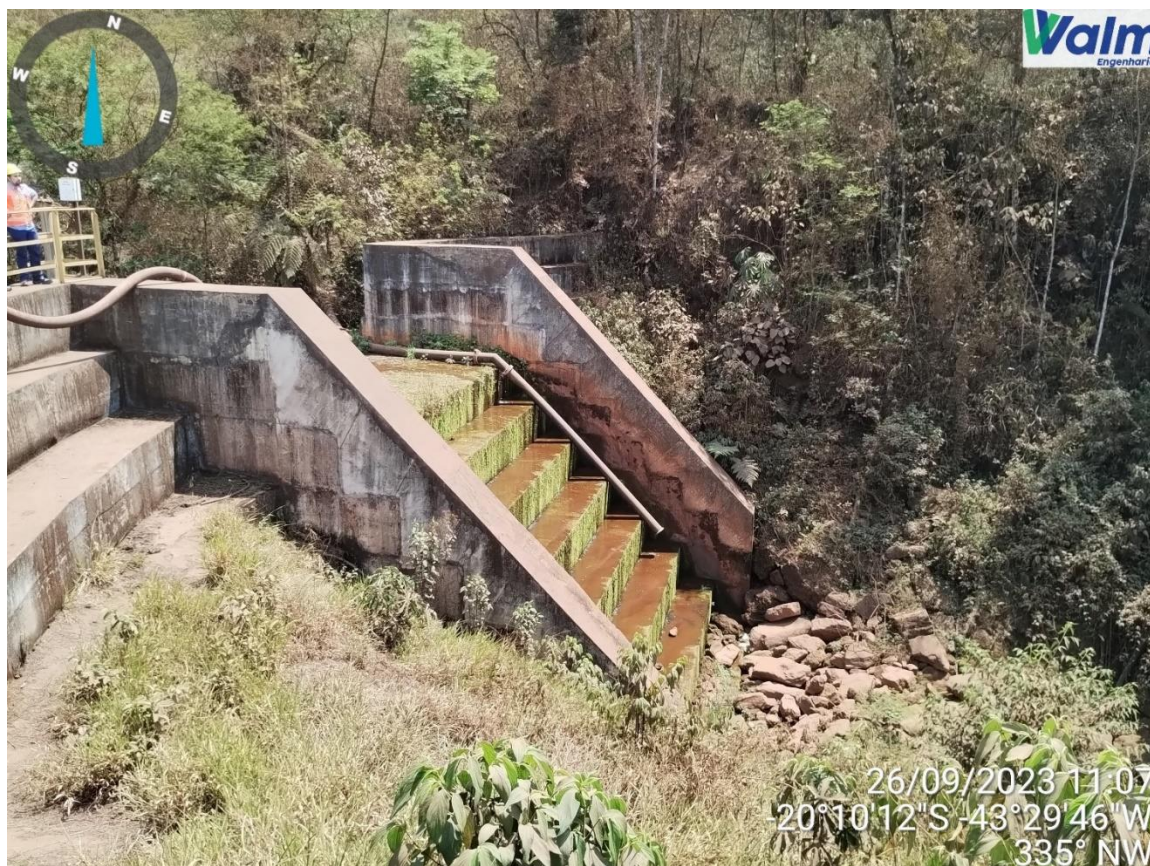
Figura 3.5 – Vista da parede lateral (Fonte: Visita técnica).

A Tabela 3.1 apresenta as principais características do dique B3. A Figura 3.5 e Figura 3.6 apresentam a vista da parede lateral e de jusante respectivamente.

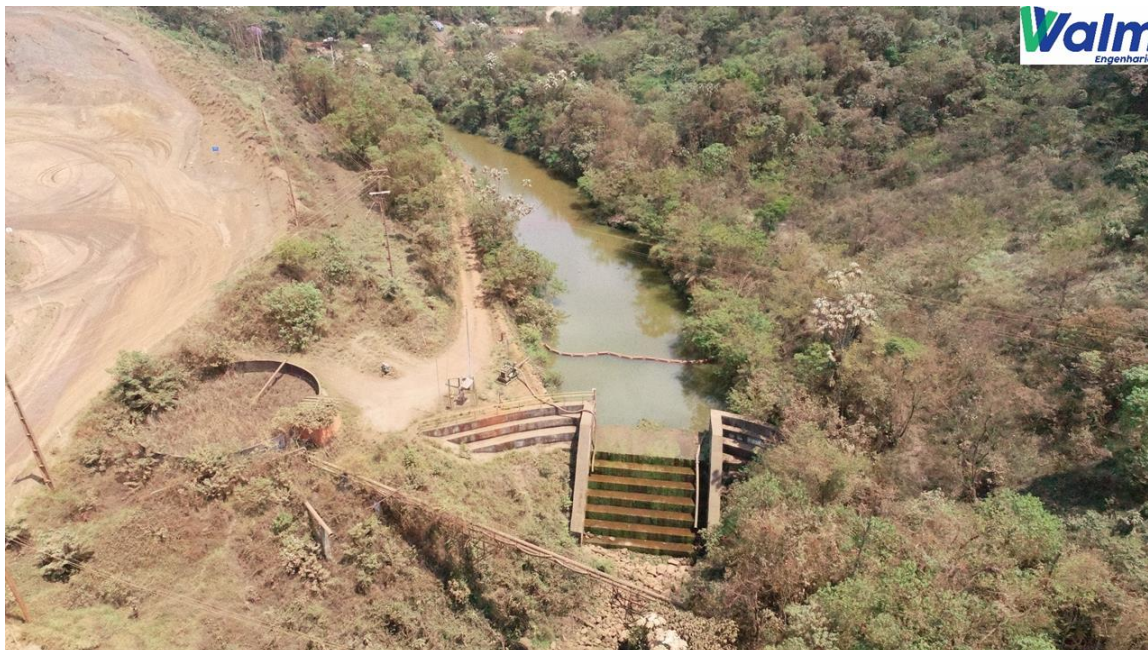
Figura 3.6 – Vista aérea de jusante para montante (Fonte: Visita técnica).

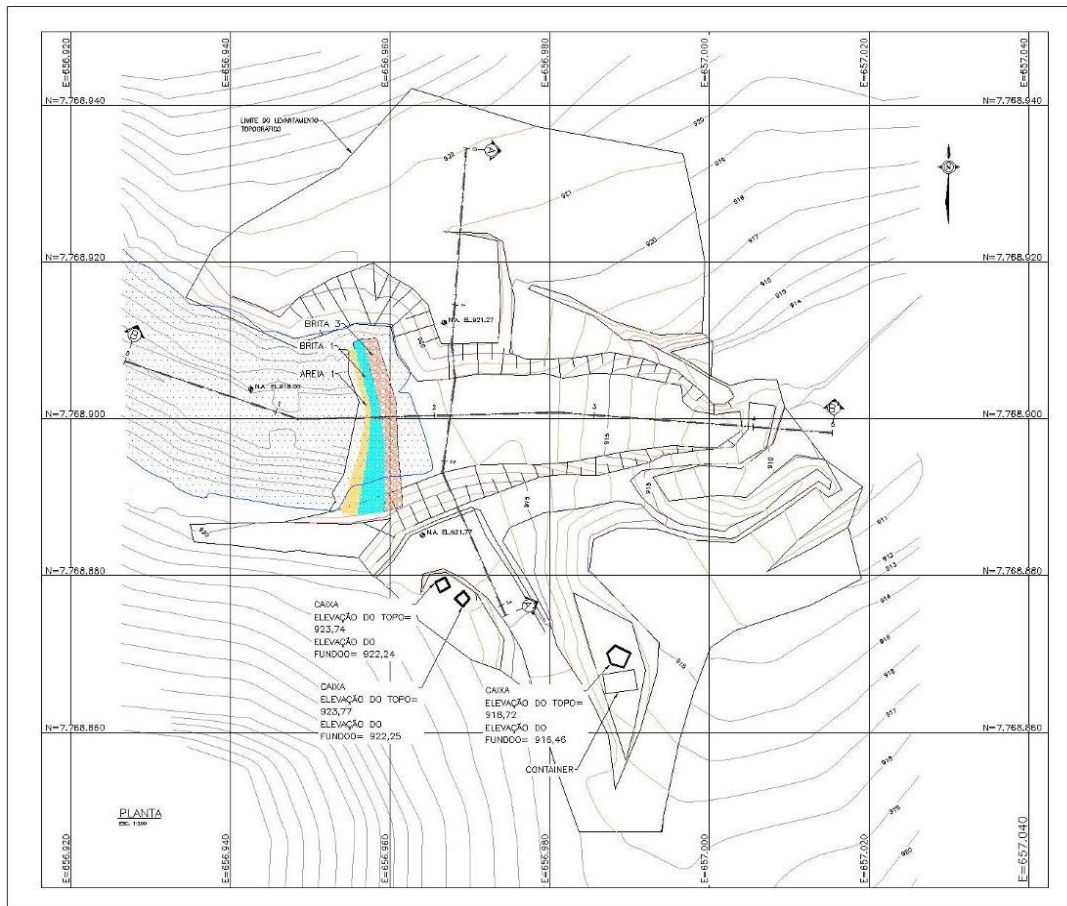
Figura 3.7 – Arranjo geral do Dique B2 (Fonte: G103000-O-1RT008).

O vertimento é realizado através de uma calha vertente em enrocamento em dimensões maiores e com seção trapezoidal implantada na região central do maciço do dique. Esse sistema extravasor é constituído de uma soleira vertente, de um canal rápido conformado no próprio maciço e de uma bacia de dissipação de energia. O Dique B2 não possui instrumentação de monitoramento instalada.

O arranjo geral e a seção típica estão apresentados na Figura 3.7 e na Figura 3.8, respectivamente.

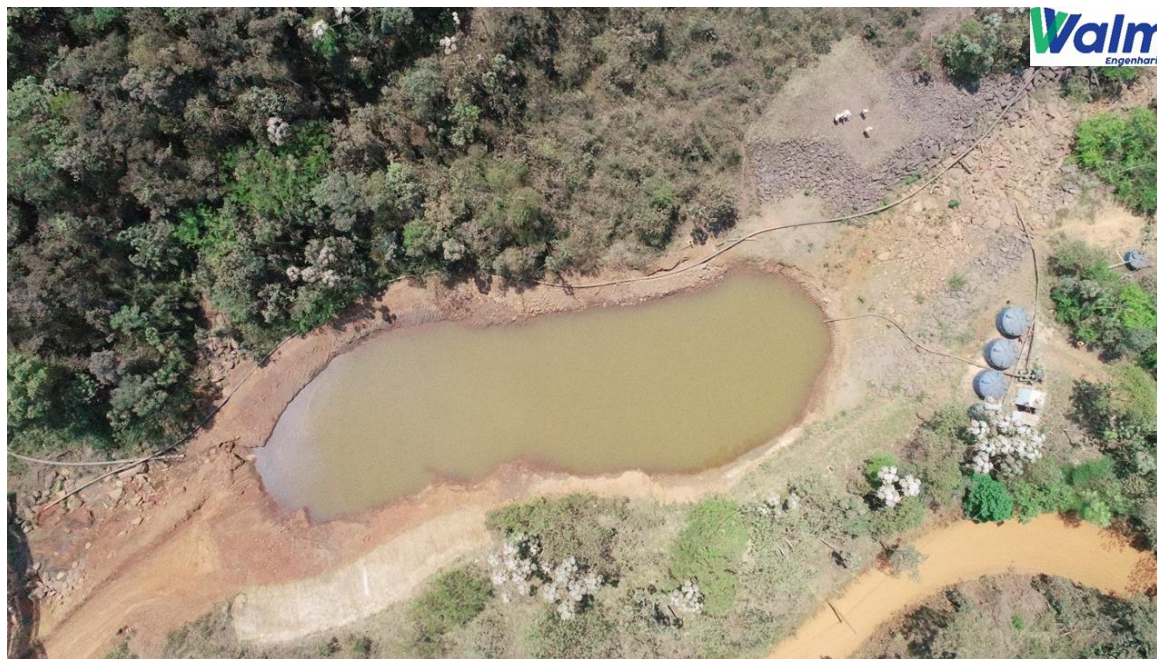
Figura 3.9 – Vista aérea do reservatório do Dique B2 e suas imediações (Fonte: Visita técnica).

A Tabela 3.2 apresenta as principais características do Dique B2. A Figura 3.9, Figura 3.10 e a Figura 3.11 expõem a vista aérea da estrutura, o maciço e o reservatório respectivamente.

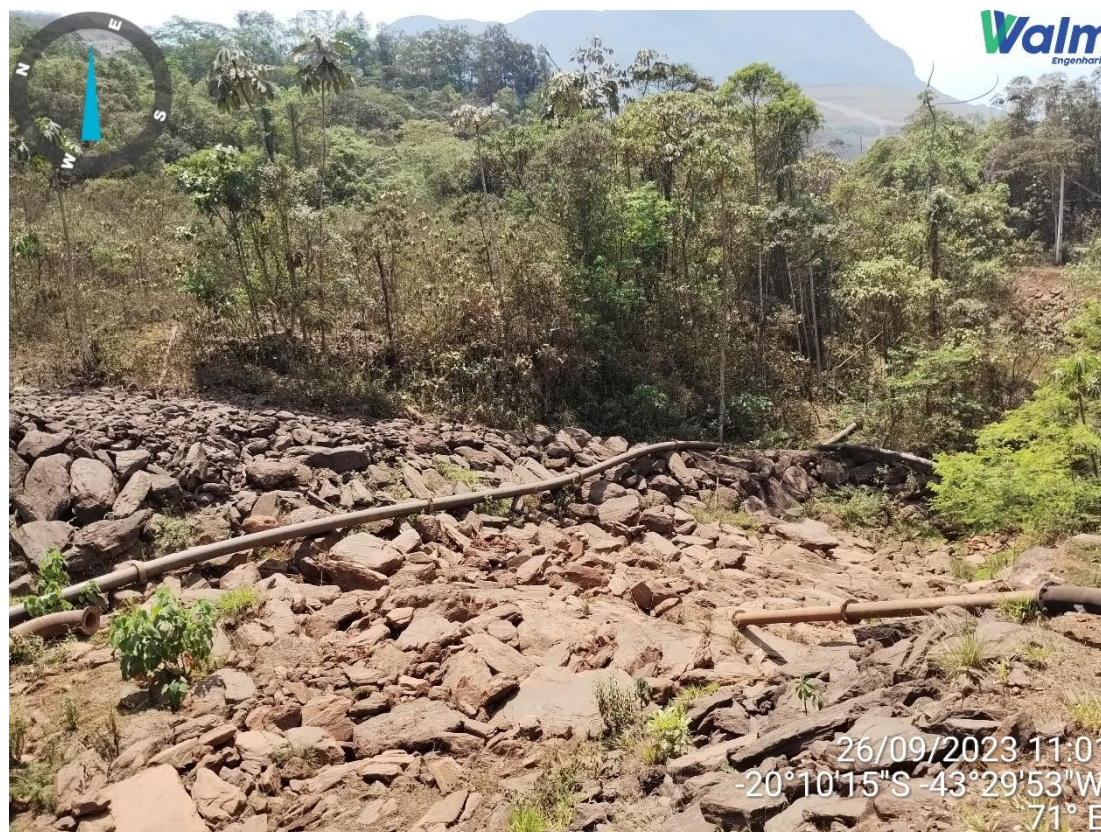
Figura 3.10 – Vista a montante do maciço do Dique B2 (Fonte: Visita técnica).

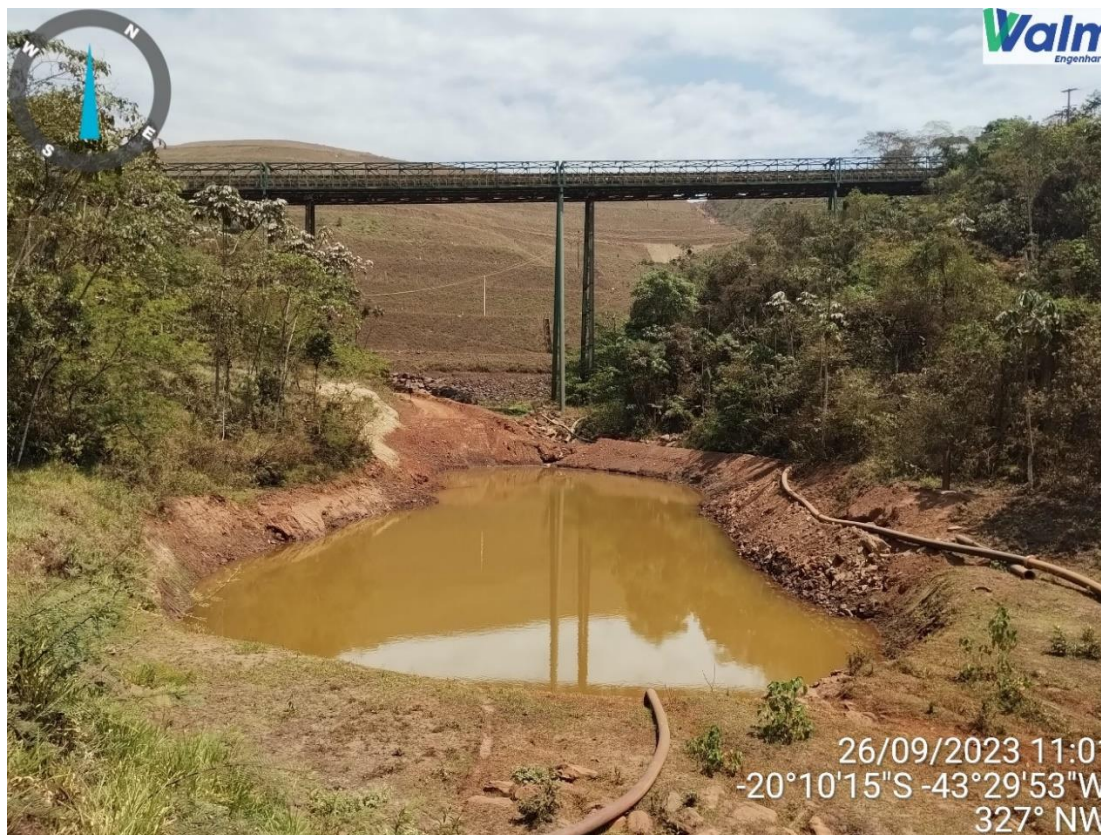
Figura 3.11 – Vista do reservatório do Dique B2 de jusante para montante (Fonte: Visita técnica).

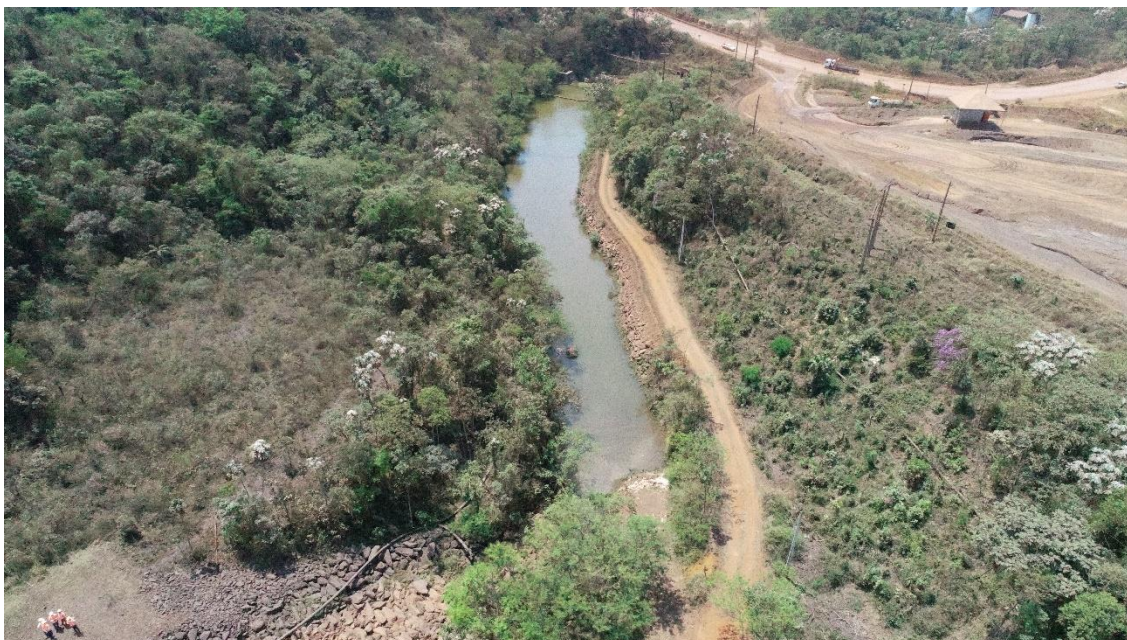
Figura 10.1 – Vista aérea, montante para jusante, do reservatório do Dique B3 e suas imediações (Fonte: Visita técnica).

Trata-se de área totalmente descaracterizada de suas condições naturais, com vegetação rasteira (Ver Figura 10.1).

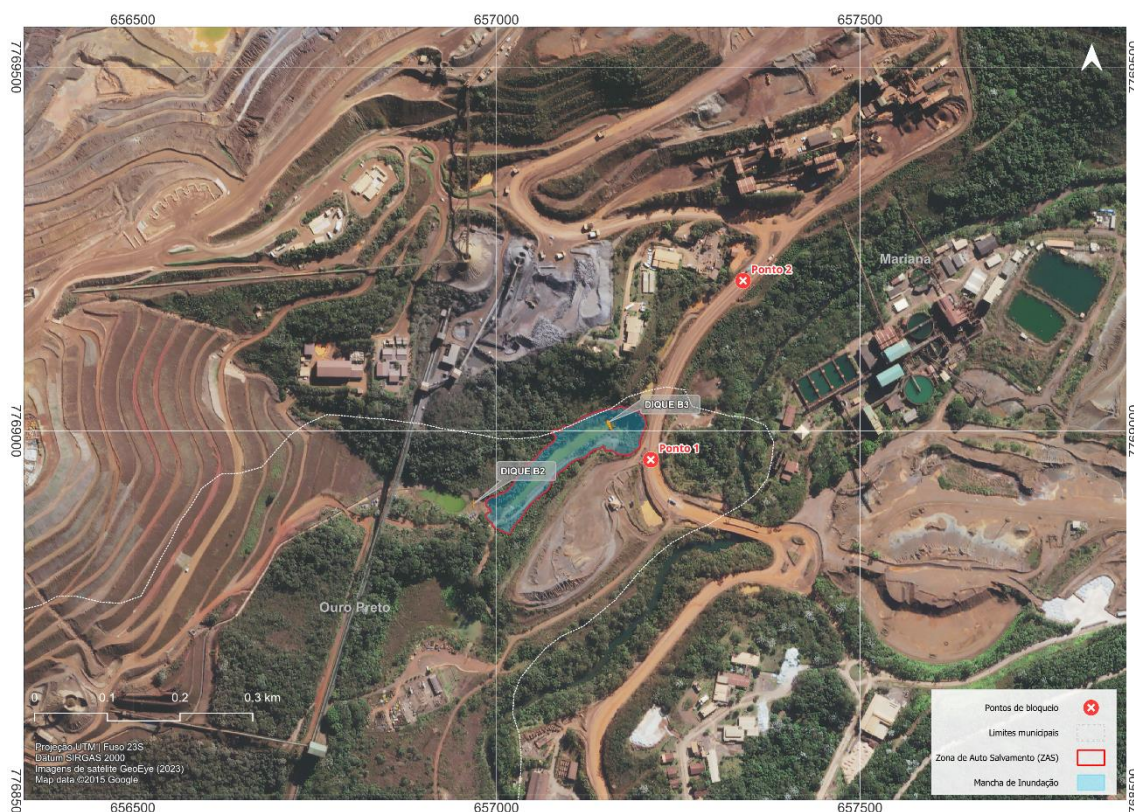
Figura 11.1 – Pontos de bloqueio de acesso.

Para o caso de ruptura do Dique B3, a mancha de inundação decorrente do evento atinge vias de acesso. As rotas identificadas como desvio no caso de uma interdição da MG-129 e os pontos de bloqueio, estão descritos na Tabela 11.1 e Figura 11.1, abaixo.

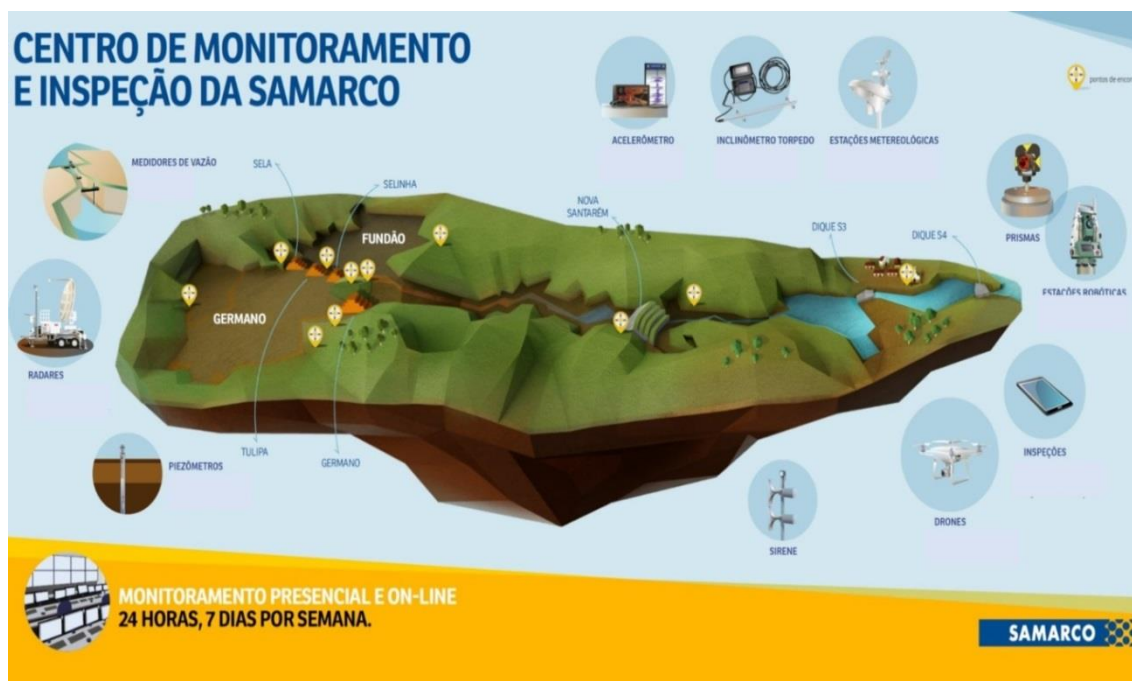
Figura 15.2 – Tecnologias utilizadas para o monitoramento das estruturas geotécnicas.

extensa de diferentes tipos de instrumento de monitoramento geotécnico. A Figura 15.2 apresenta os métodos que são utilizados no CMI para o acompanhamento das estruturas.
