## APÊNDICE B – FICHAS DE EMERGÊNCIA

### Fichas de emergência – NÍVEL DE EMERGÊNCIA 1 – (NE-1)

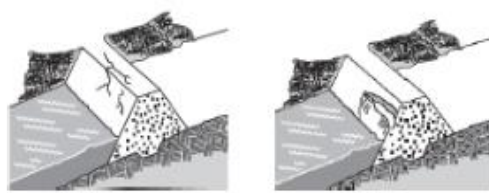
| No caso em que pelo menos uma das seções transversais monitoradas por instrumentos (PZ's, INA's, Inclínômetros, Radar, etc.) instalados em cotas distintas atingirem o nível de atenção, a ser definido pela projetista, para condições drenadas e não drenadas. | | |
| | <ol style="list-style-type: none"><li>1. Diminuição da resistência do maciço.</li><li>2. Diminuição do Fator de Segurança.</li><li>3. Redução da seção transversal e instabilização do maciço.</li><li>4. Evolução para ruptura do barramento, se não tratado adequadamente.</li></ol> | |

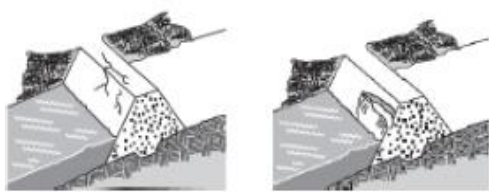
| <b>SITUAÇÃO DE EMERGÊNCIA</b><br><br>No caso em que pelo menos uma das seções transversais monitoradas por instrumentos (PZ's, INA's, Inclínômetros, Radar, etc.) instalados em cotas distintas atingirem o nível de alerta, a ser definido pela projetista, para condições drenadas e não drenadas. | | |
| | | 1. Diminuição da resistência do maciço.<br>2. Diminuição do Fator de Segurança.<br>3. Redução da seção transversal e instabilização do maciço.<br>4. Evolução para ruptura do barramento, se não tratado adequadamente. |

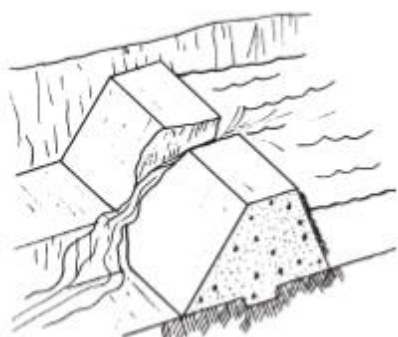
| Elevação no nível de água do reservatório com borda livre nula ou com galgamento do maciço, podendo haver formação de brecha e vazamento do conteúdo para jusante. | | |

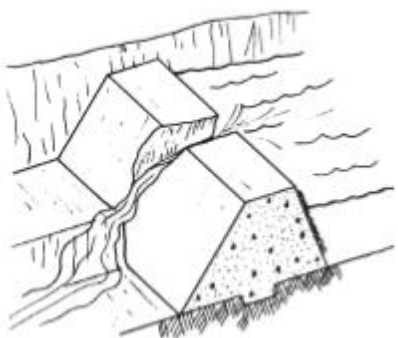
| Percolação não controlada do maciço com carregamento de grande volume de sólido e aumento acelerado de vazão, levando a desestabilização do maciço. | | |

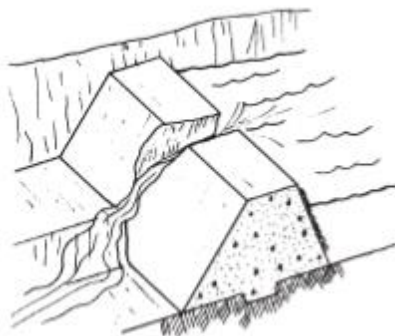
#### CROQUIS DA ANOMALIA

Instabilização em evolução e desenvolvimento da brecha de ruptura. A ruptura é iminente ou está ocorrendo.
