# PROGRAMA DESCARACTERIZAÇÃO DO GERMANO

## RELATÓRIO DESEMPENHO TRIMESTRAL - Nº 09

### JAN / FEV / MARÇO DE 2024

| OBJETIVO DO RELATÓRIO |
|---|
| <p>O presente relatório tem o objetivo de informar sobre o andamento das obras de descaracterização das estruturas geotécnicas alteadas a montante da Barragem do Germano, a fim de garantir a estabilidade de longo prazo, bem como a reconformação final do reservatório e a recuperação ambiental das áreas. Além disso, considera também o acompanhamento da etapa de monitoramento ativo da Cava do Germano.</p> <p>Referência: TAP 5442/5443</p> |

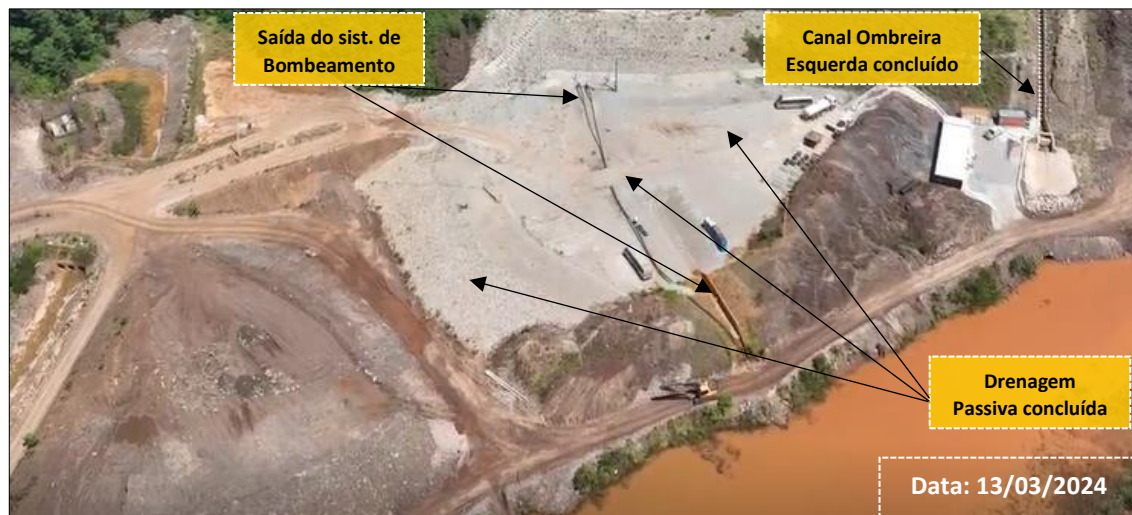
*Figura 9: Drenagem Passiva sob a Berma de Reforço – Etapa Concluída*

A figura 9 apresenta evidências de conclusão da drenagem passiva (100% enrocamento). Pode-se observar a saída do sistema de bombeamento na região, bem como o trecho final do canal de drenagem da ombreira esquerda.

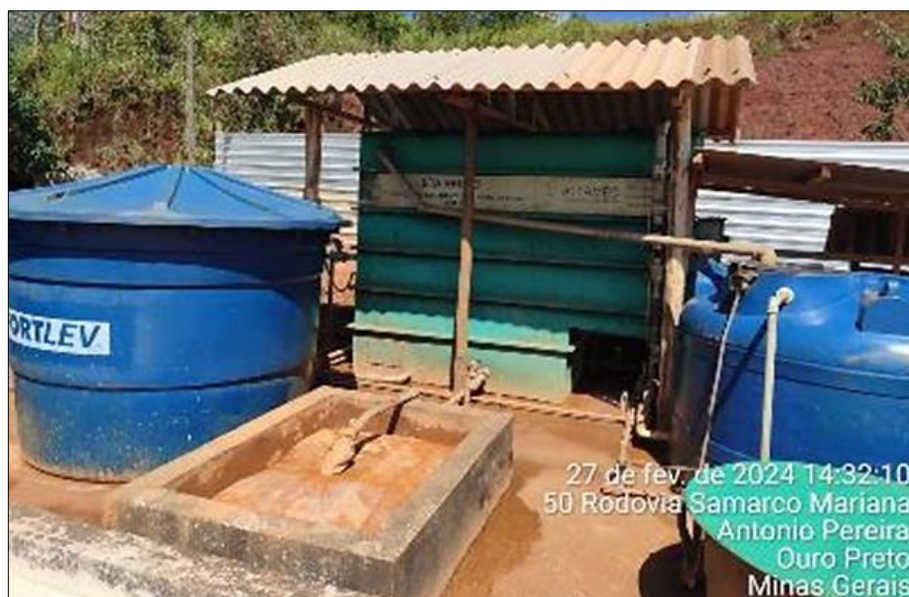
*Figura 28: Caixa SAO Funcionando Normalmente na Oficina de Manutenção da Empresa 'MRF'*

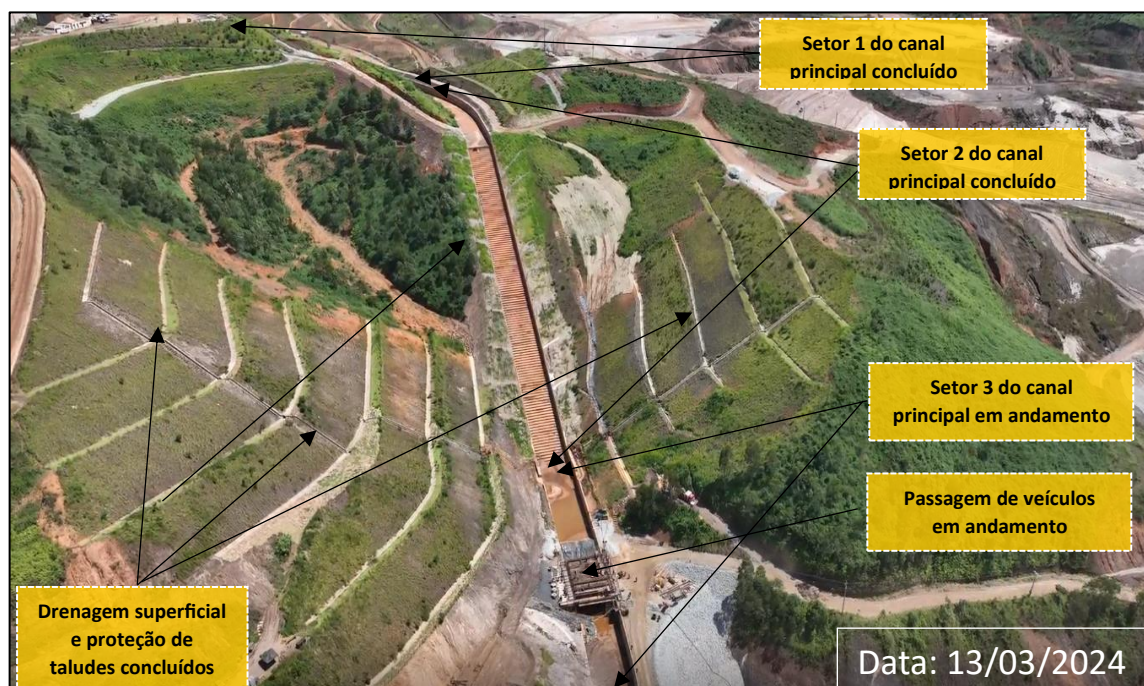
Foto 3: Vista do Setor 2 do Canal Principal (Obras Concluídas) e Travessia de Veículos (Obras Em Andamento)

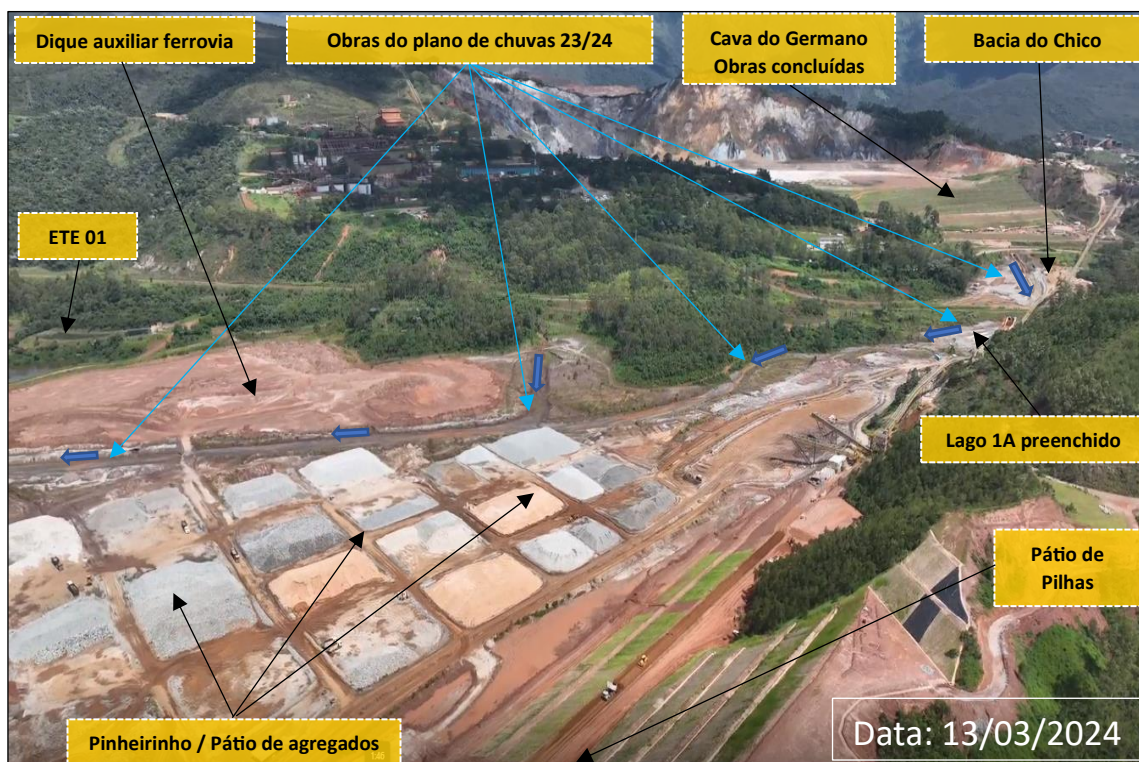
Foto 10: Regiões do Pinheirinho e Lagos 1, 1A e Dique Auxiliar da Ferrovia (Etapa 1 de Obras Concluídas)

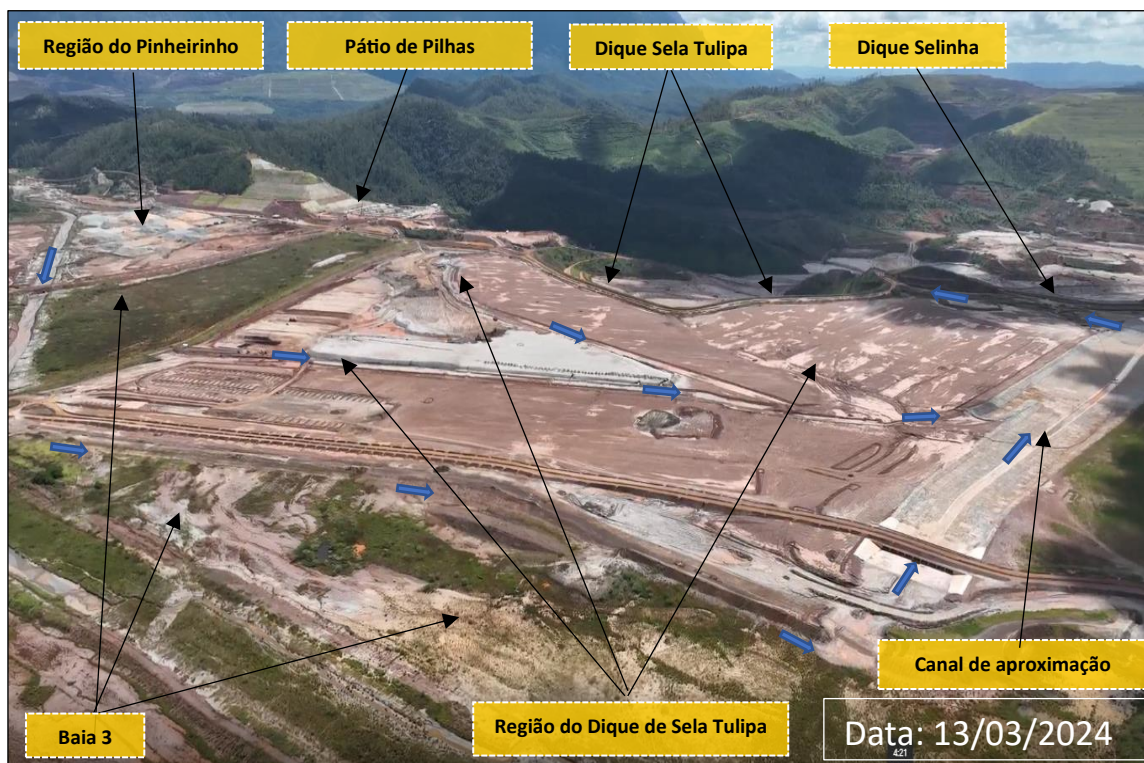
Foto 13: Regrade Regiões de Sela Tulipa e Canal de Aproximação (Obras em Andamento)
